KOŚCIÓŁ POEWANGELICKI

I.1845 - 1846

GRODKÓW

1. Miejscowość	1. Obiekt (nazwa jak w karcie)	3. Zawartość wkładki (nazwa obiektu lub materiału uzupełniającego)
GRODKÓW	Kościół poewangelicki	c.d. tekstu,

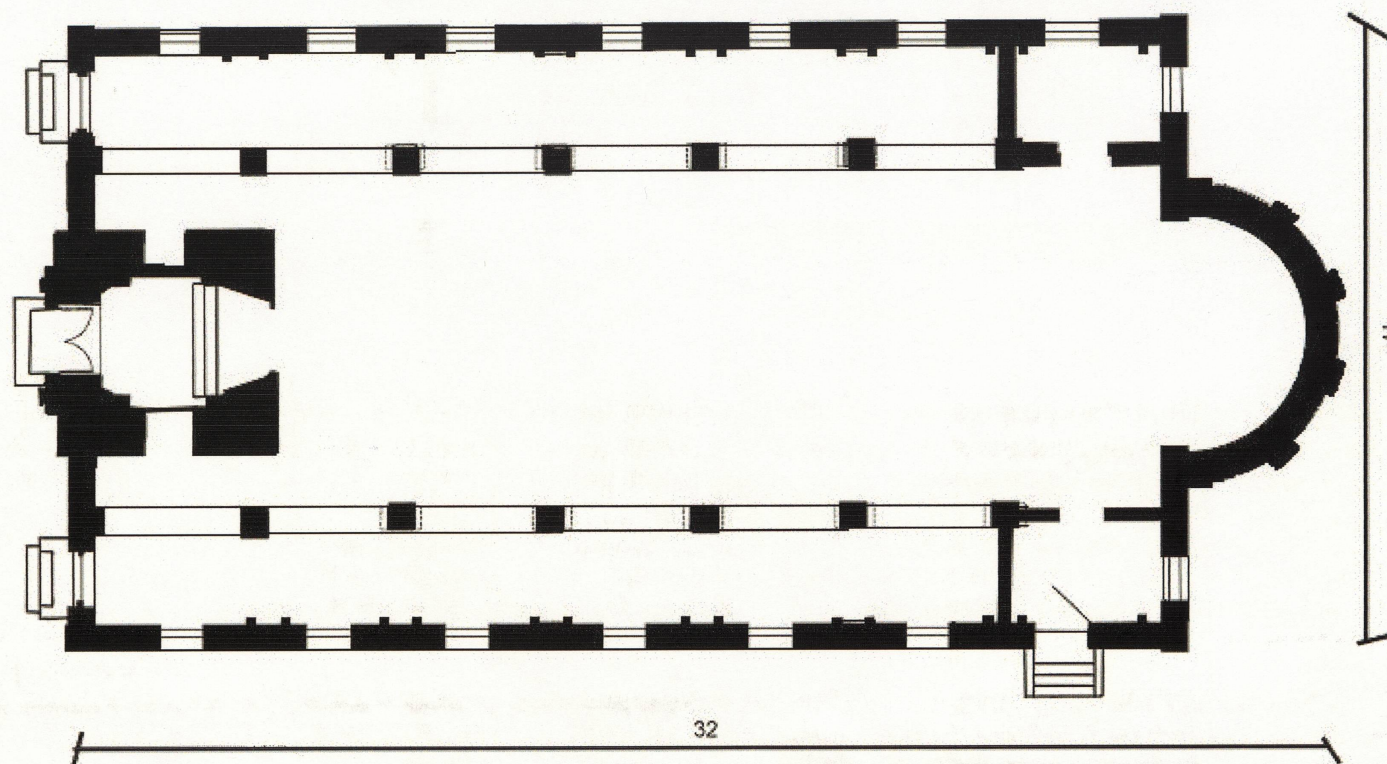
RZUT: Kościół orientowany. Założony na planie prostokąta, z półkolistą apsydą prezbiterialną od wschodu i kwadratową wieżą od zachodu wtopioną w korpus, wysuniętą przed lico fasady w formie płytkiego ryzalitu. Wejście główne od zachodu, w przyziemiu wieży, poprzedzone schodami, wejścia do naw bocznych, po obu stronach wieży. Wnętrze trójnawowe w systemie filarowo-arkadowym; we wschodnich częściach naw bocznych zakrystie z łóżami na piętrze. Nad nawami bocznymi drewniane empory (obecnie niezachowane. Wejście do zakrystii od południa.

*Rzut przyziemia.*

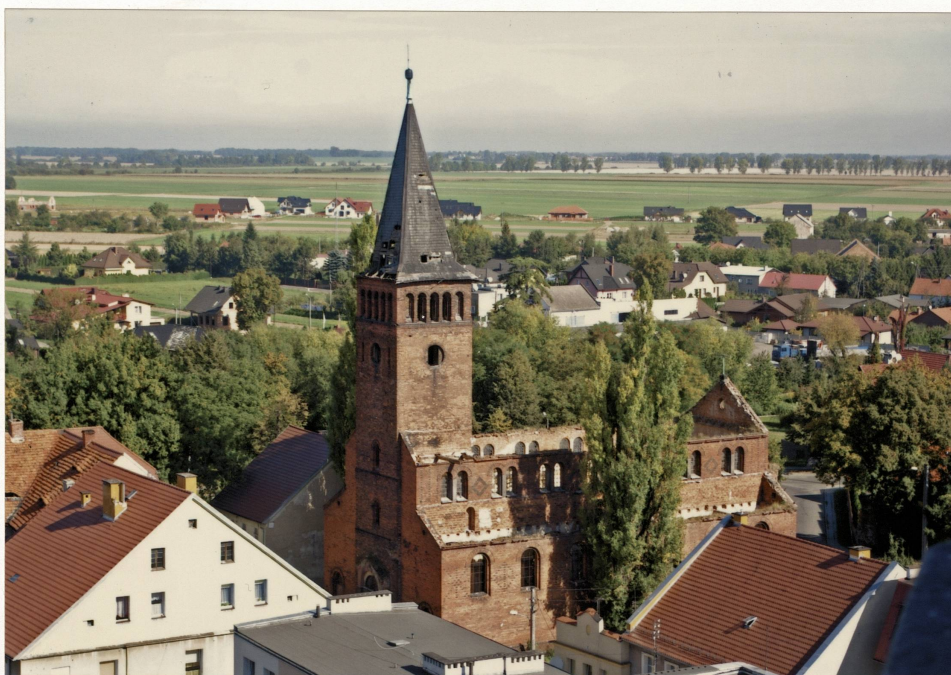
1. Widok ogólny od płd.-zach.
2. Widok od płd.-zach.
3. Widok ogólny od płd.-zach.
4. Widok ogólny od płd.-wsch.
5. Elewacja wschodnia.
6. Elewacja wschodnia.

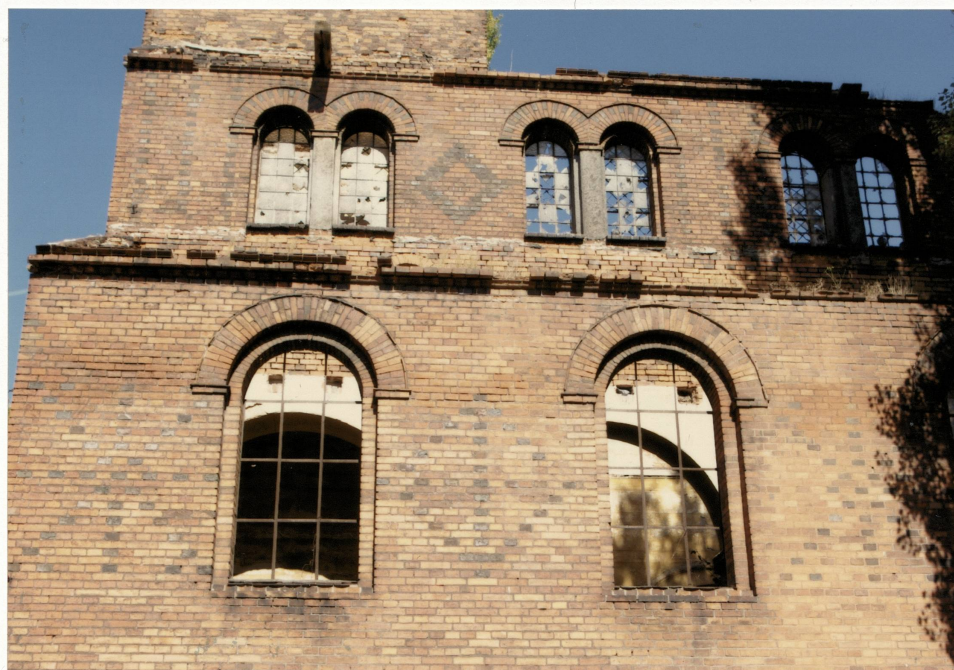
7. Dekoracja elewacji zachodniej.
8. Dach wieży.
9. Elewacja zachodnia – fasada.
10. Narożnik płn.-zach.
11. Okno w elewacji północnej.
12. Elewacja północna.

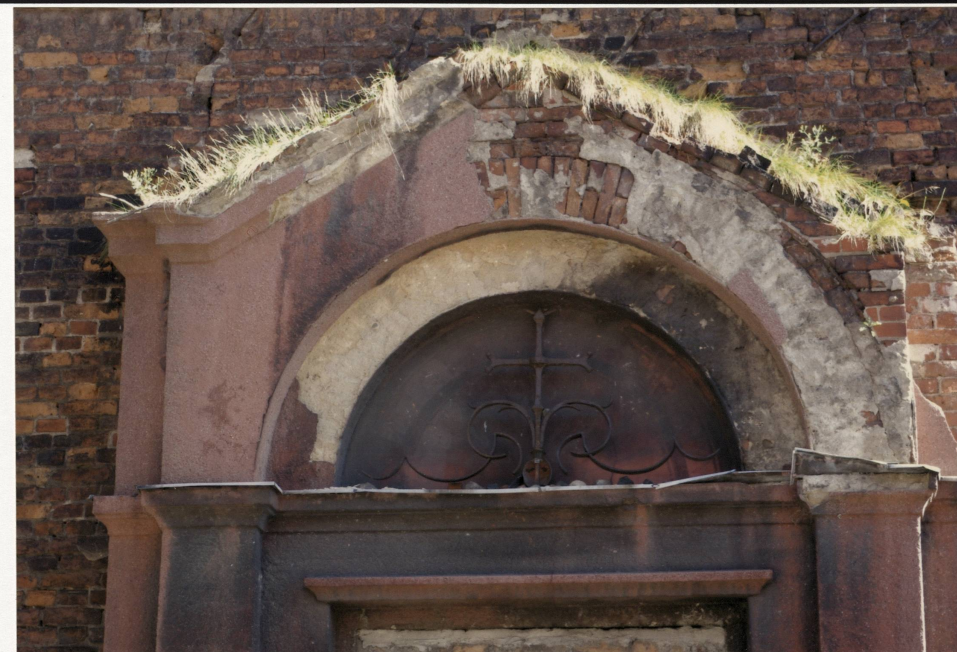
13. Szczyt portalu głównego.
14. Zwieńczenie portalu bocznego.
15. Kruchta wejścia głównego.
16. Wnętrze – widok na prezbiterium.
17. Wnętrze – widok na wieżę.

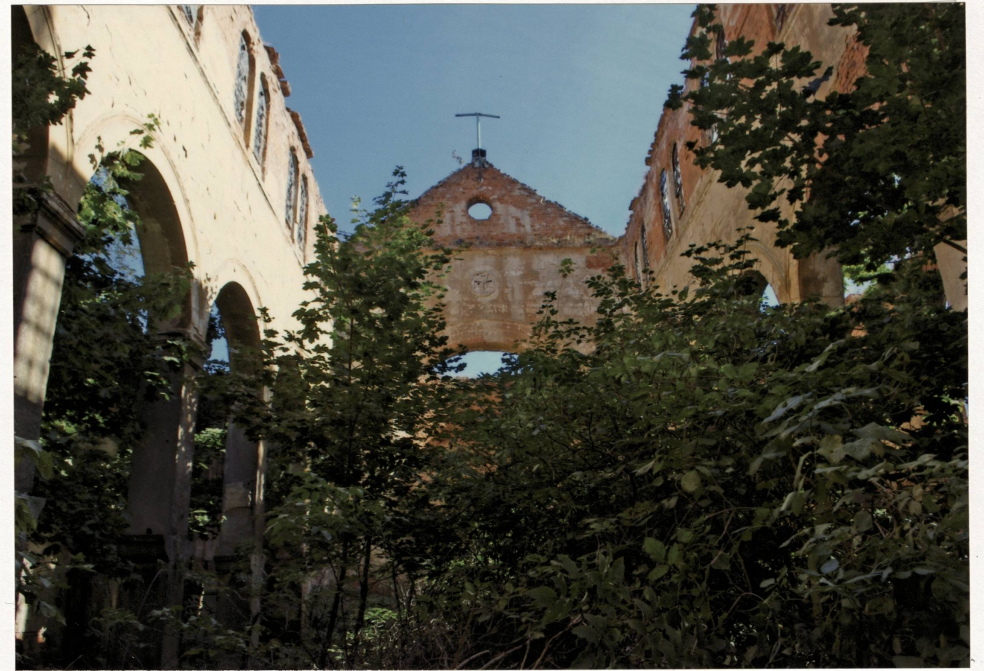
16.

WNĘTRZE: wnętrze w typie bazyliki trójnawowej, stropowej (stropy niezachowane). Otynkowane gładko z dekoracyjnym motywem rytych, prostokątnych boni. Nawy boczne otwarte do nawy głównej pełnołucznymi arkadami filarówymi. Filary zwieńczone gzymsami, łuk arkady dekorowany profilowanym gzymsem. Nawa główna oświetlona parami okien strefy górnej, umieszczonymi w osi arkad. Nawy boczne niższe, oświetlone dużymi oknami naw bocznych. Pierwotnie w nawach bocznych znajdowały się drewniane empory oparte na kamiennych wspornikach przyściennych i przy filarach. Łuk tęczyowy zamknięty półkoliście, zaakcentowany profilowaną opaską, ujęty tynkowymi pilastrami. Ściana tęczyowa nad arkadą dekorowana wyrobionym w tynku motywem krzyża maltańskiego w okrągłym otoku, symbolizującego cztery cnoty: wierność, honor, wstrzemięźliwość i przezorność. Apsyda otynkowana gładko, artykułowana horyzontalnie gzymsami. Na balkonie przy wieży znajdowały się organy (obecnie ich brak). Wnętrze zdewastowane, na posadzkach zalegają hałdy gruzu. Rosną drzewa, krzaki i chwasty.

<p>20. Najpilniejsze postulaty konserwatorskie</p> <ul style="list-style-type: none"> • Wykonać izolację przeciwwilgociową, odwodnienie terenu, konserwację ceglanego lica elewacji oraz wzmocnienie korony murów pod konstrukcją dachu. • Usunąć z wnętrza kościoła samosiejki i zalegający gruz. • Wykonać zadaszienia nad nawami i apsydą, geometrię dachów odtworzyć według zachowanych śladów. Wykonać obróbki blacharskie. Przeprowadzić renowację hełmu wieży z zastosowaniem pokrycia z łupka naturalnego. • Zabezpieczyć otwory okienne. • Przeprowadzić renowacje wnętrz i adaptację do nowych funkcji.

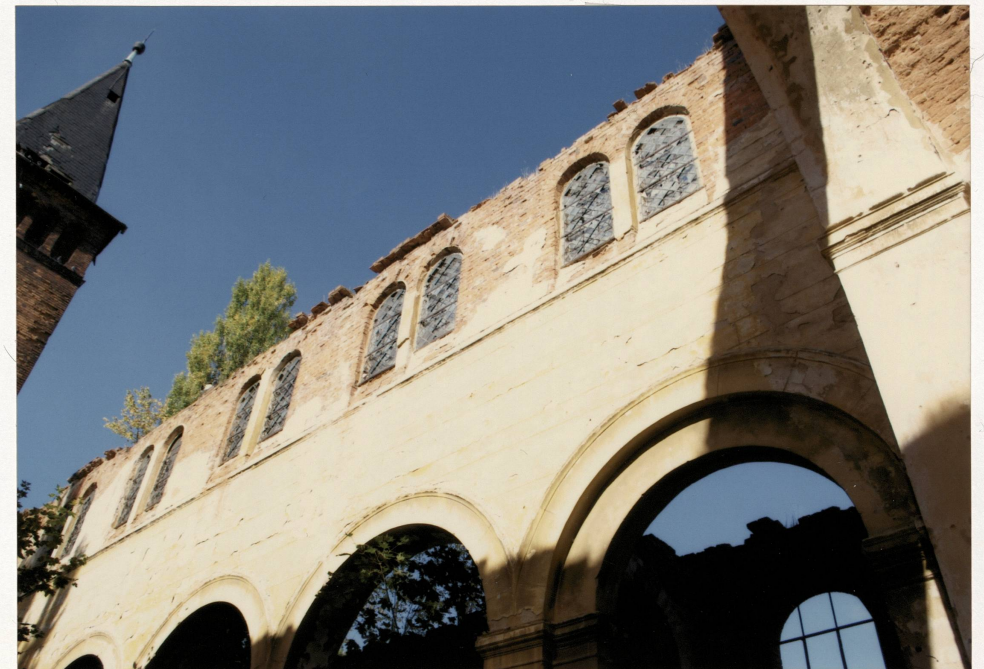
18. Wnętrze – strona północna.
19. Arkady międzynawowe.
20. Arkady międzynawowe.
21. Arkady międzynawowe.
22. Arkady międzynawowe.
23. Arkady międzynawowe.
24. Okna nawy głównej.

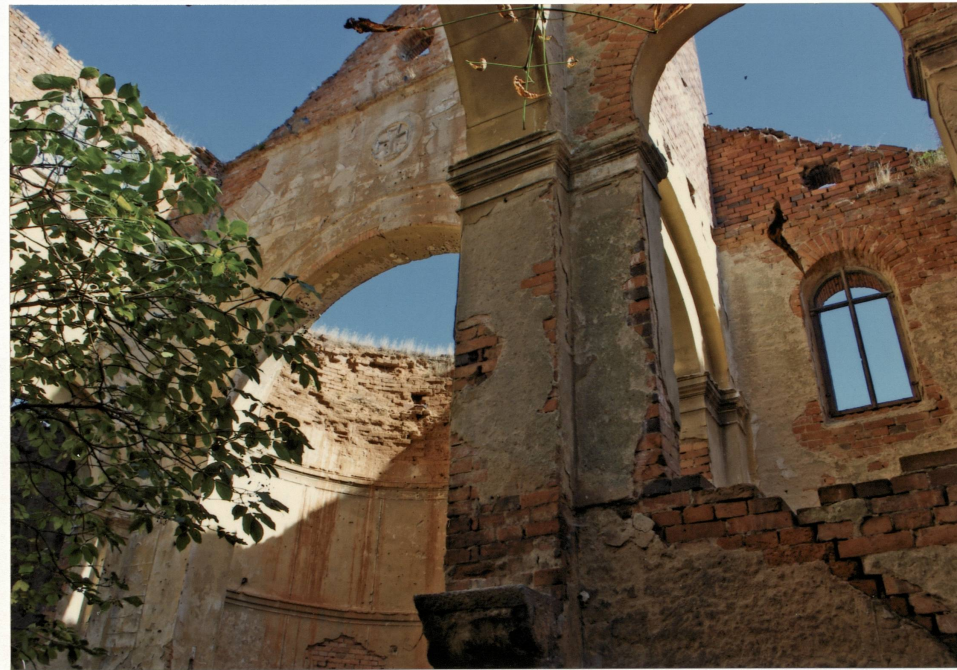
25. Prezbiterium i zakrystia.
26. {prezbiterium.
27. Nawa boczna – południowa.
28. Nawa boczna – południowa.
29. Okno w elewacji północnej.
30. Szczyt nad ścianą tęczową.

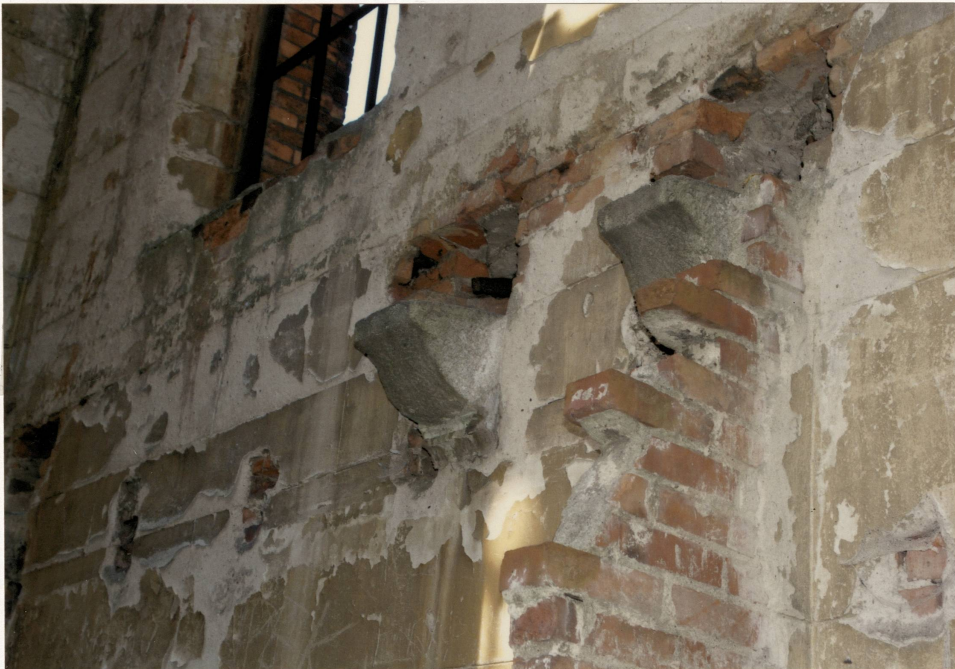
31. Konsolki kamienne wspierające emporę.
32. Arkady międzynawowe.
33. Granitowy słup międzynawowy.
34. Arkada w zakrystii.
35. Arkady.

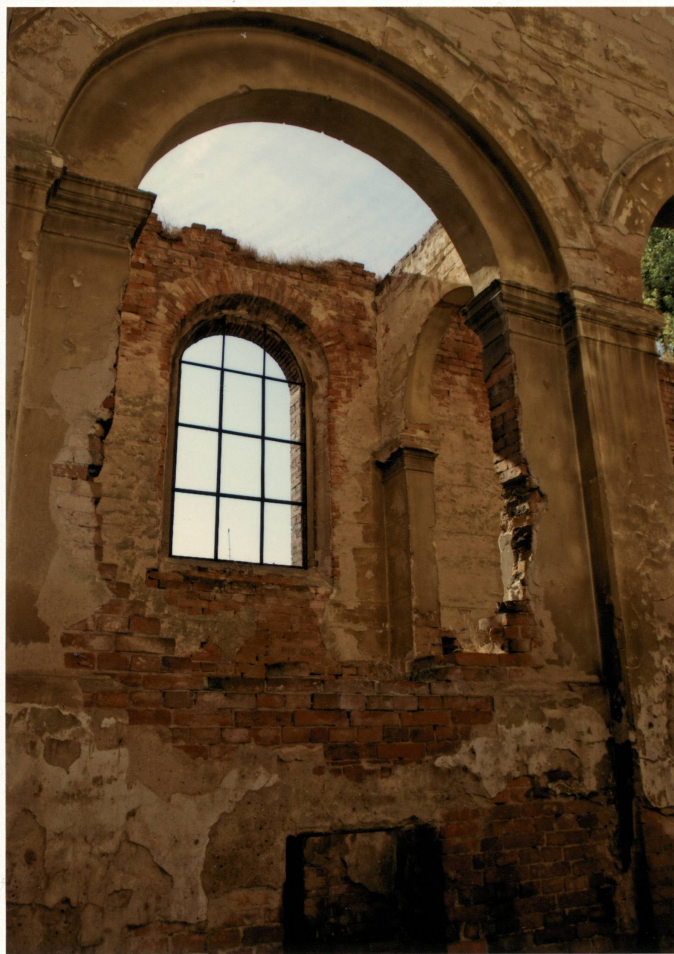
36. Arkada w zakrystii.
37. Arkada w zakrystii.
38. Prezbiterium.
39. Zachodnia część nawy północnej.
40. Filar międzynawowy.
41. Granitowy słup międzynawowy.
42. Drzwi portalu bocznego.
43. Drzwi portalu bocznego.
44. Drzwi wejścia głównego.
