KOŚCIÓŁ FILIALNY P.W. ŚW. MAŁGORZATY

2. Czas powstania  
1792 r.

3. Miejscowość  
JAMY

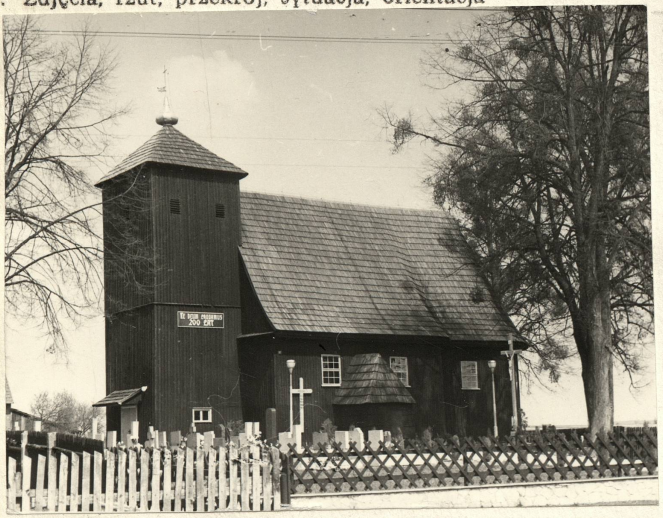
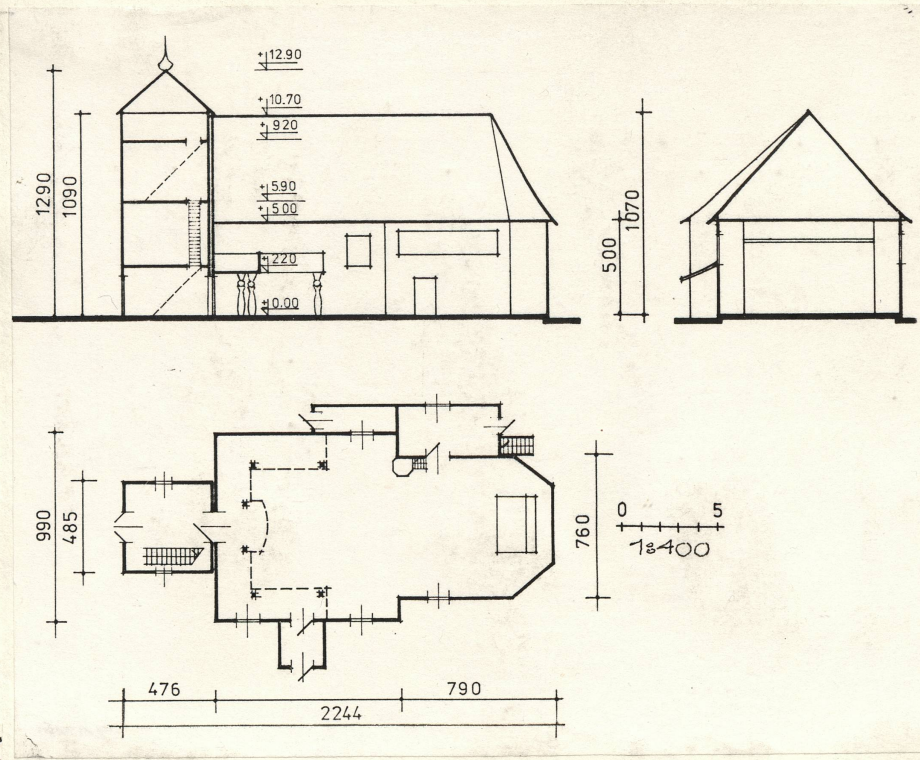
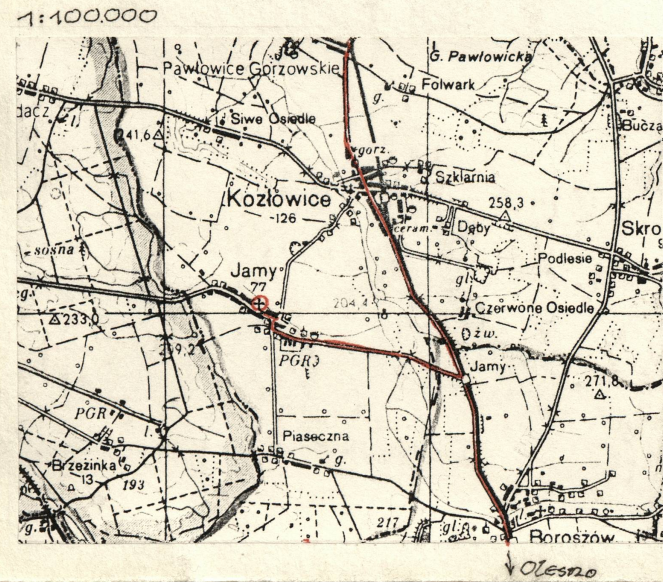
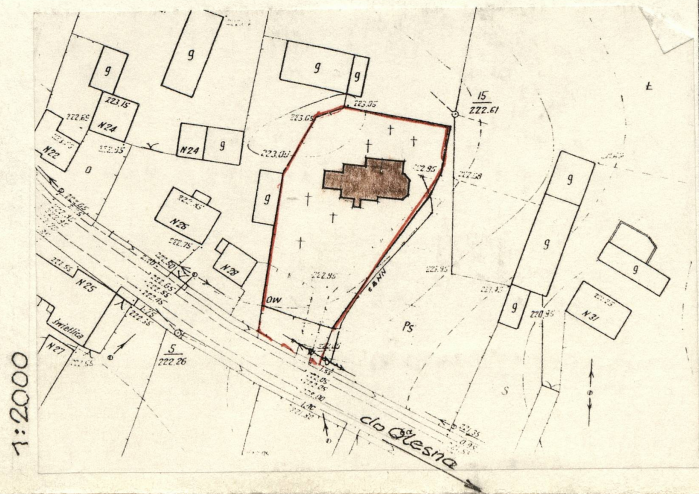
11. Zdjęcia, rzut, przekrój, sytuacja, orientacja

**RZUT** - Wieża, nawa i kruchta wzniesione na rzutach kwadrato- wych. Prezbiterium na krótkim prostokacie zamknięte trójbocznie. Obrys zakrystii to prostokąt o bokach 2:1, a magazynku 3:1. Zakrystia i łoża kolatorska /na pieterku/ przy północnej ścianie prezbiterium, kruchta /nieczynna/ przy południowej ścianie nawy.

**BRZĘŁA** - Kościół niepodpiwniczony, ściany kościoła i wieży pionowe. W kościele dach dominuje nad ścianami /6:5/. Dach siodłowy nad prezbiterium przechodzi łagodnymi koskami w powierzchnię dachu nad prezbiterium. Dach nad prezbiterium asymetryczny, o łagodniejszym spadku, połacie północna sięga okapu nad loggią /i zakrystią/, poczwórnie łamany od wschodu.
