KARTA EWIDENCYJNA ZABYTKÓW
ARCHITEKTURY I BUDOWNICTWA

DAWNA POCZTA , OBECNIE DOM MIESZKALNY (8)

J A S T R Z Ę B I E

4. Adres Jastrzębie
ul. Dworcowa 46
46-153 Biestrzykowice

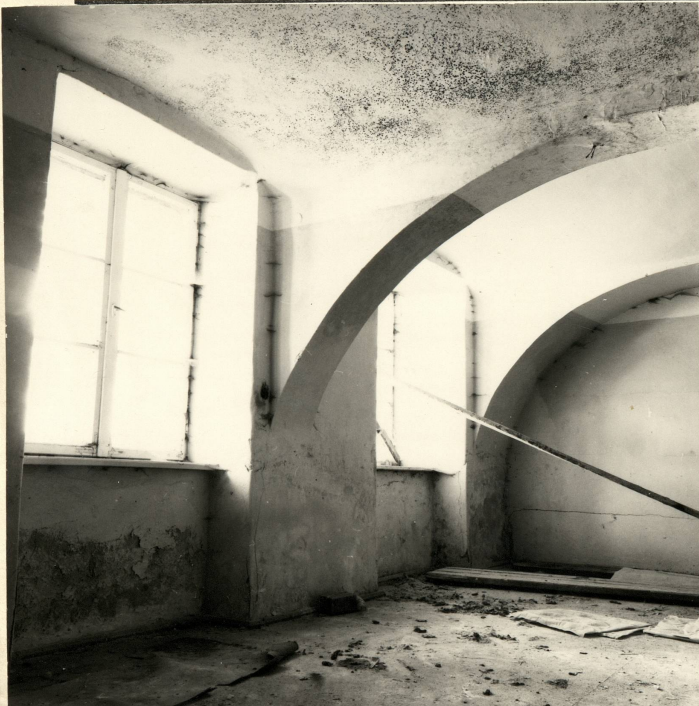
1. Widok ogólny budynku od północnego wschodu.
2. Widok ogólny bryły od południowego wschodu.
3. Wnętrze sklepionej sieni /1/ - widok w kierunku pn-zachodniego narożnika.
4. Wnętrze /2/ sklepione żaglasto - widok w kierunku pn-wsch. narożnika.
5. Wnętrze /5/ - widok ogólny w kierunku wschodnim na okna i pn narożnik.
6. Wnętrze /5/ - widok ogólny w kierunku wschodnim na pd narożnik.
7. Elewacja szczytowa wschodnia.
8. Elewacja dłuższa południowa.
9. Fragment elewacji południowej → drewniany ganek ocieniający wejście.
10. Fragment elewacji północnej → oryginalne okno do klatki schodowej /7/ i okno powiekowe.
