KARTA EWIDENCYJNA ZABYTKU NIERUCHOMEGO

KLASZTOR FRANCISZKANÓW – SANKTUARIUM ŚW. JÓZEFA

**P R U D N I K
(Prudnik Las)**

**ul. Poniatowskiego 5
48-200 Prudnik**

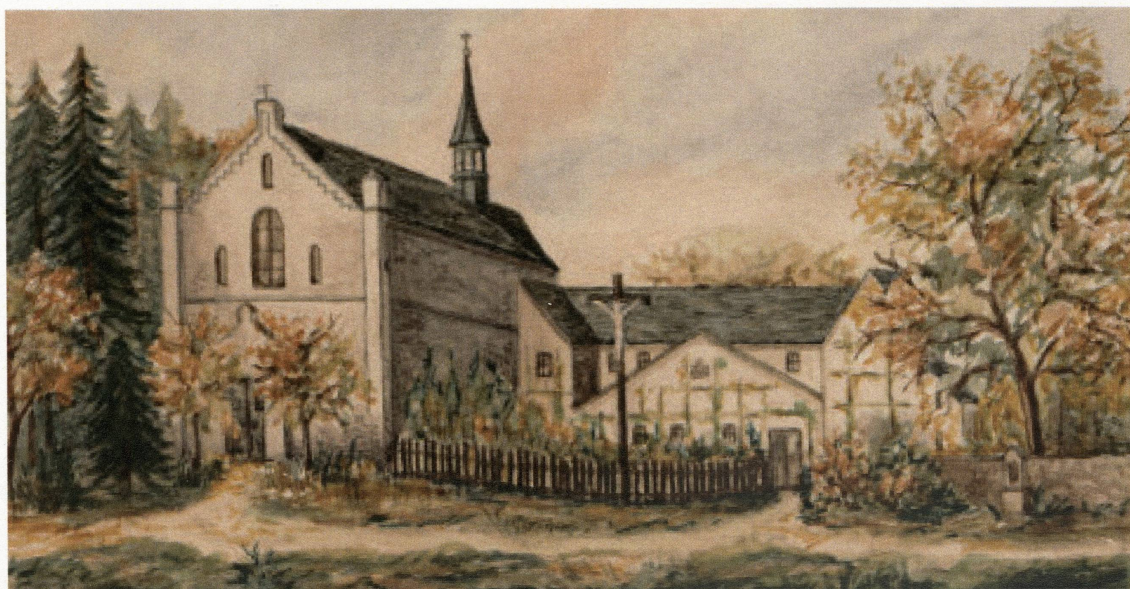
Klasztor przed przebudową w l. 1891-1900 - widok od południa

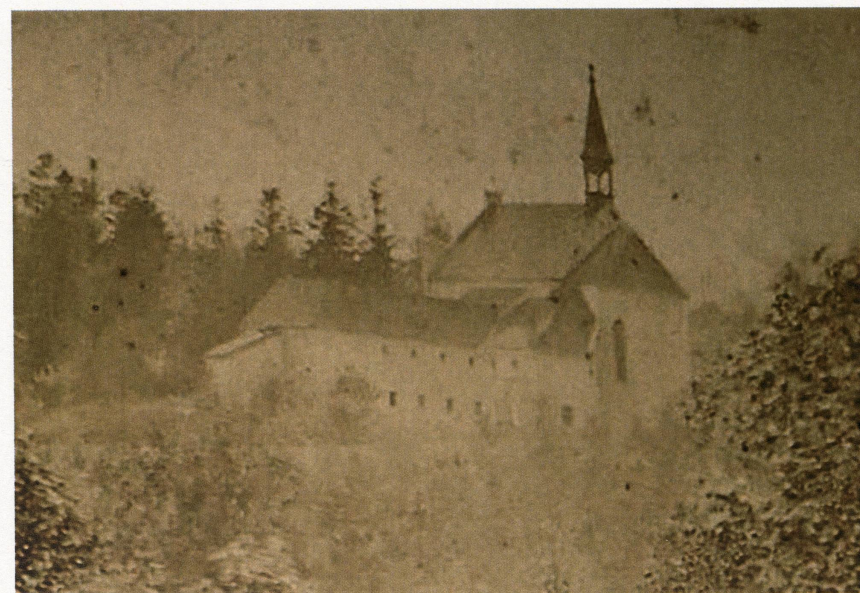
Klasztor przed przebudową w l. 1891-1900 - widok od północno-wschodu.

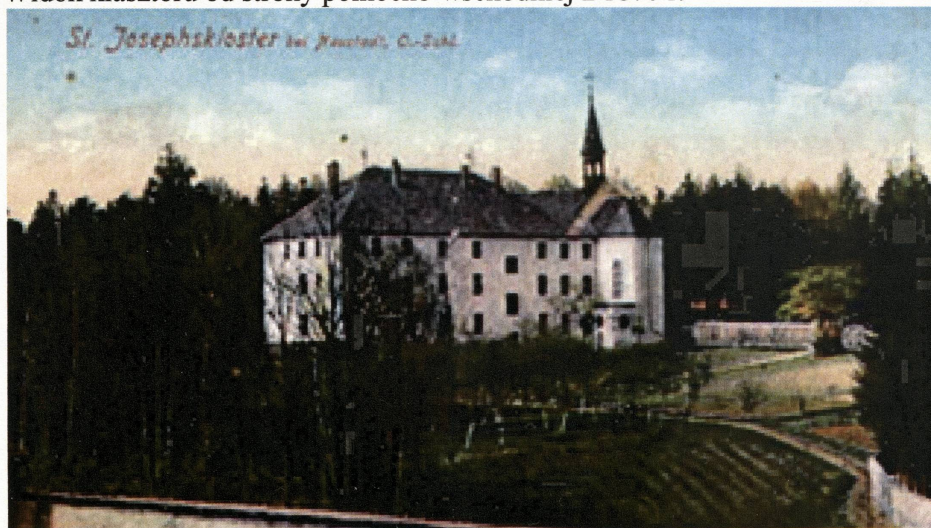
Widok klasztoru od strony północno-wschodniej z 1870 r.

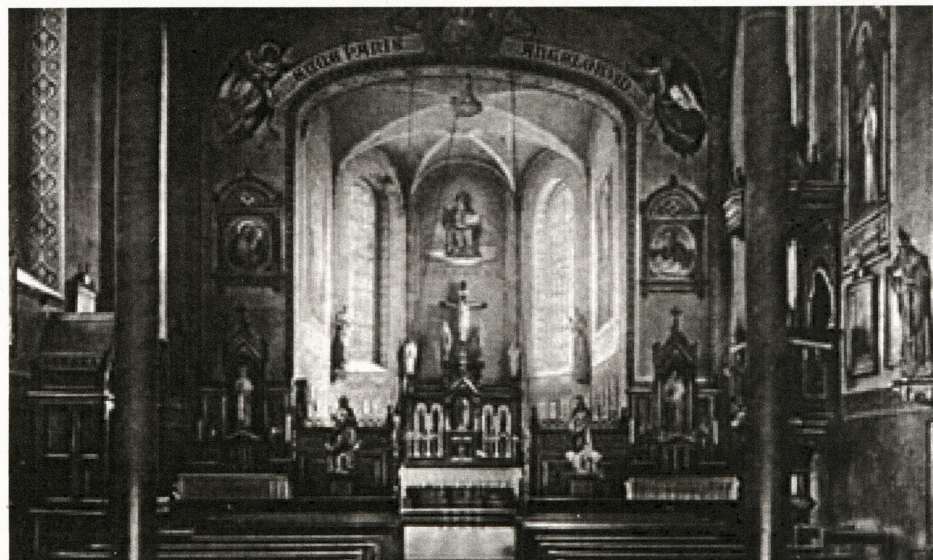
Wnętrze kościoła. Stan sprzed przebudowy.

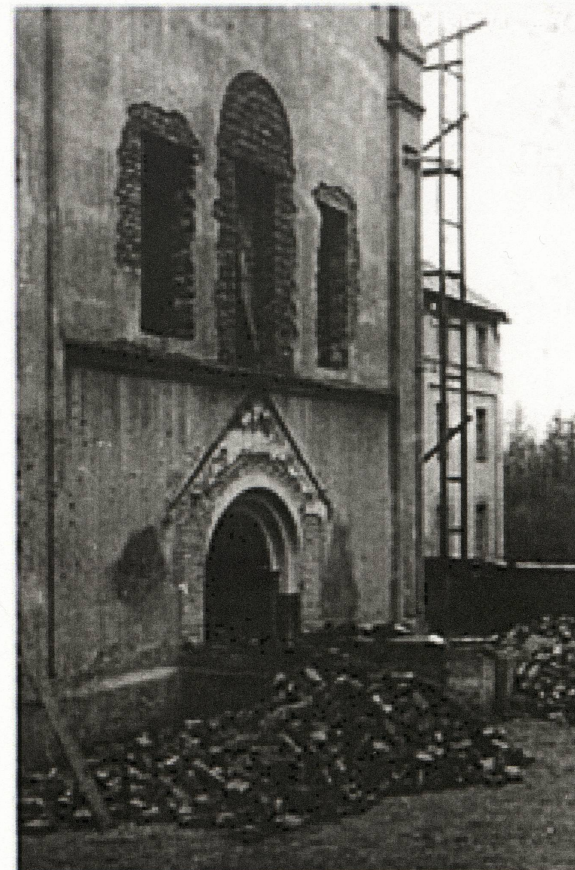
Przebudowa kościoła w latach 1956-57

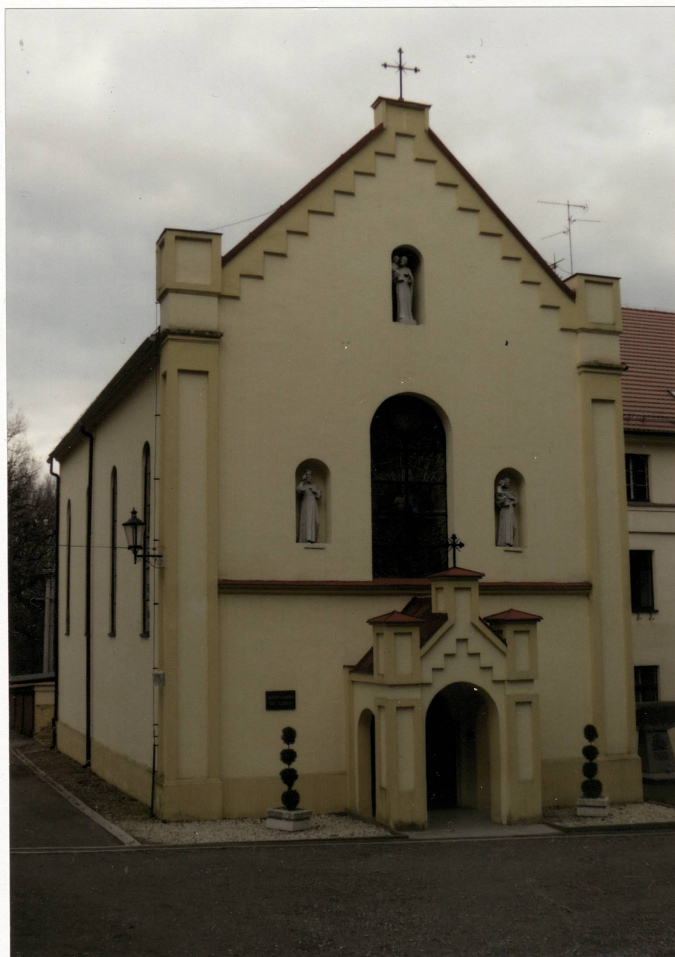
1. Elewacja pld.zach. – fasada kościoła.
2. Elewacja pld.zach. – fasada klasztoru.
3. Kościół i klasztor - widok ogólny od południa.
4. Klasztor – widok od południa.

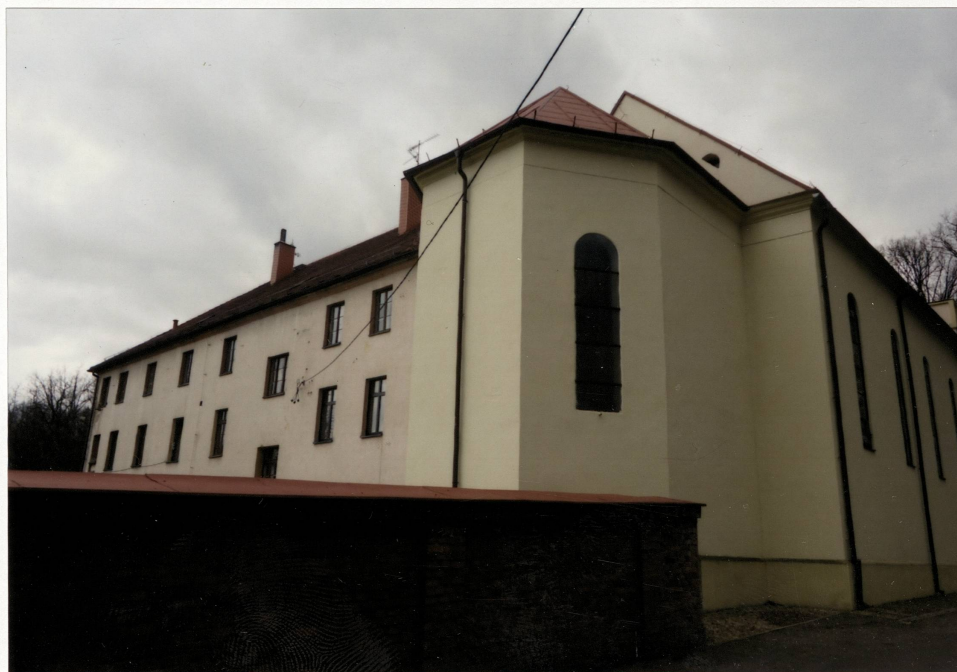
5. Kościół i klasztor - widok ogólny od północy.
6. Elewacja wschodnia (tylna) – klasztoru.
7. Kościół fragment elewacji południowej.
8. Portal.
9. Kościół – wnętrze, widok na prezbiterium.

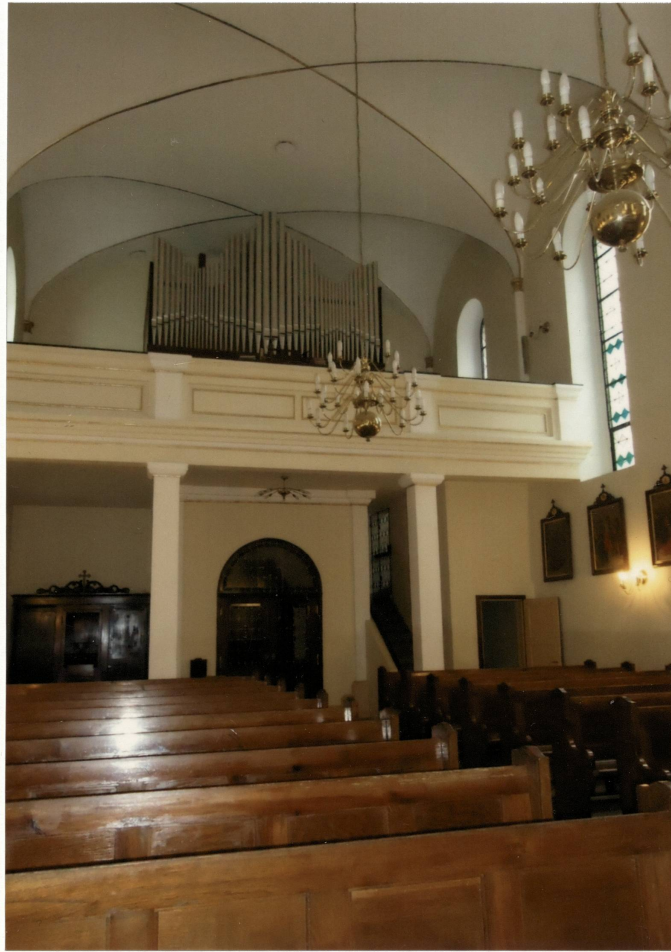
10. Kościół – wnętrze, widok na emporę.
11. Ołtarz pw. św. Józefa.
12. Sklepienie w prezbiterium.
13. Sklepienie w nawie.
14. Północna ściana nawy.
15. Empora chóru muzycznego.

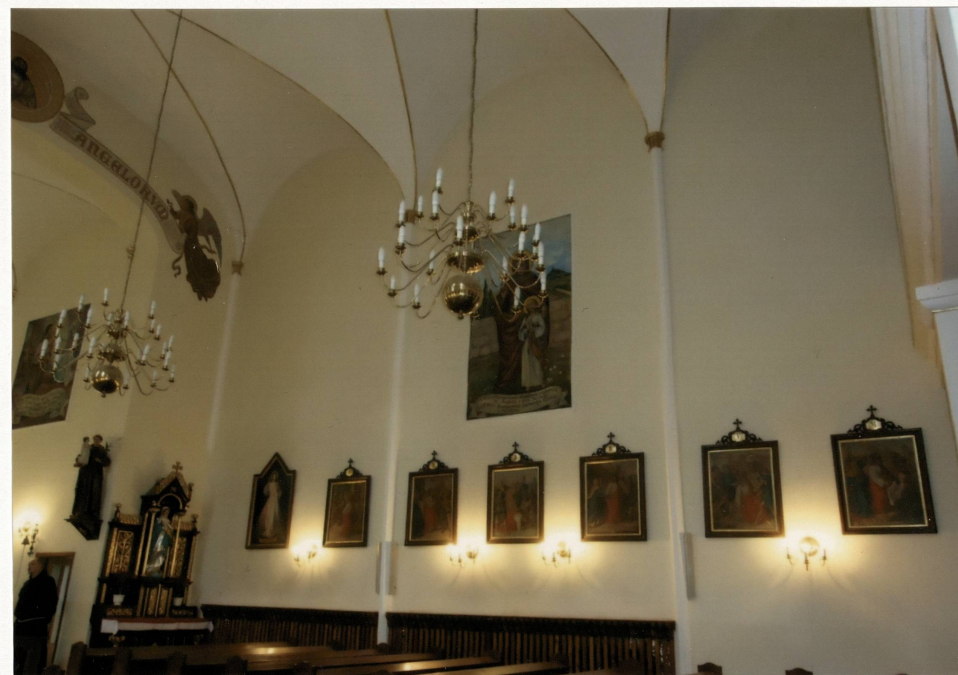
16. Południowa ściana nawy.
17. Sklepienie krzyżowe w kruchcie.
18. Kapitel służki sklepiennej.
19. Schody na emporę.
20. Drzwi z korytarza do przedsionka kościoła.

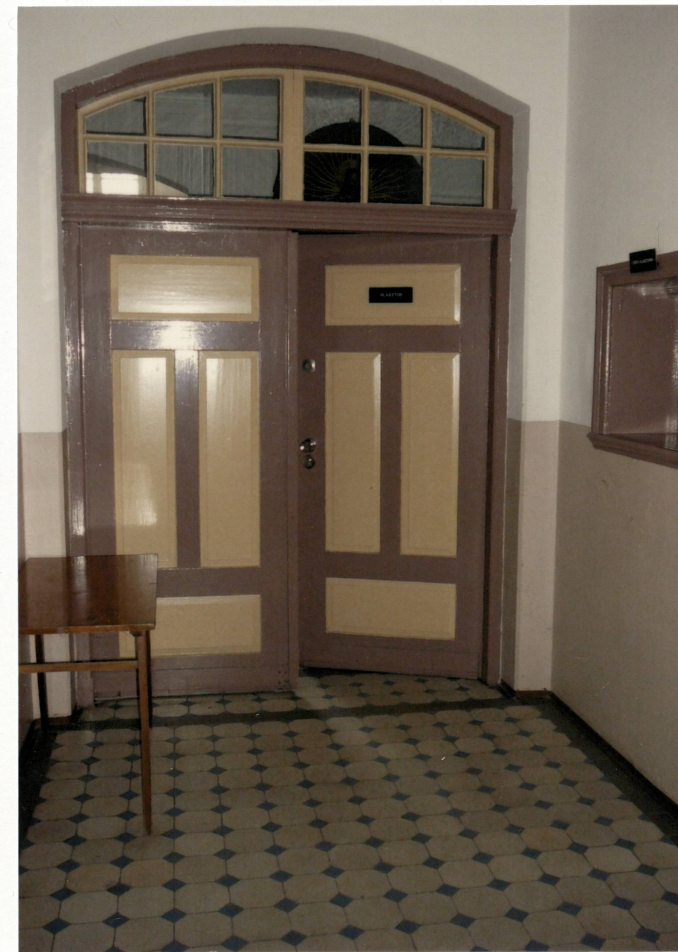
21. Drzwi z przedsionka do korytarza w klasztorze..
22. Korytarz w II kondygnacji klasztoru.
23. Korytarz w I kondygnacji klasztoru.
24. Korytarz w III kondygnacji klasztoru.

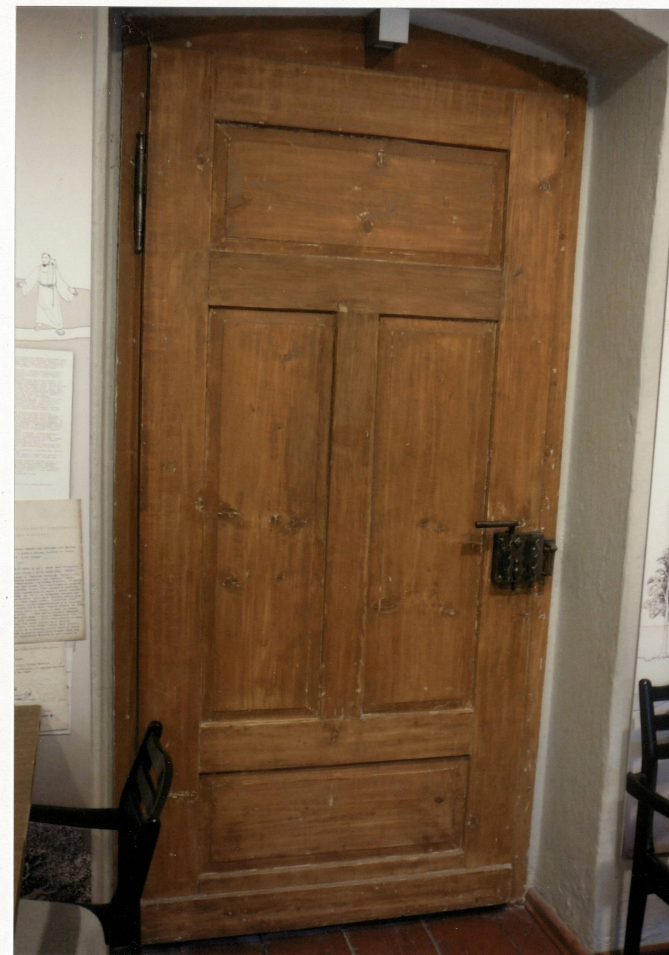
25. Sala pamiątkowa kardynała Stefana Wyszyńskiego.
26. Drzwi w sali kardynała Stefana Wyszyńskiego.
27. Schody na piętro.
28. Kaplica.
29. Cella kardynała Stefana Wyszyńskiego.

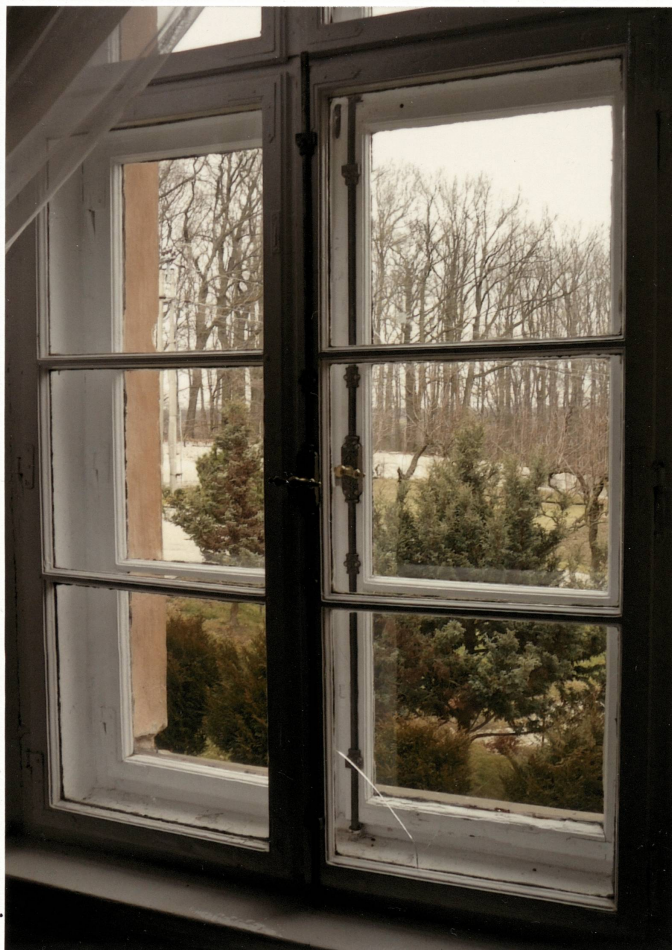
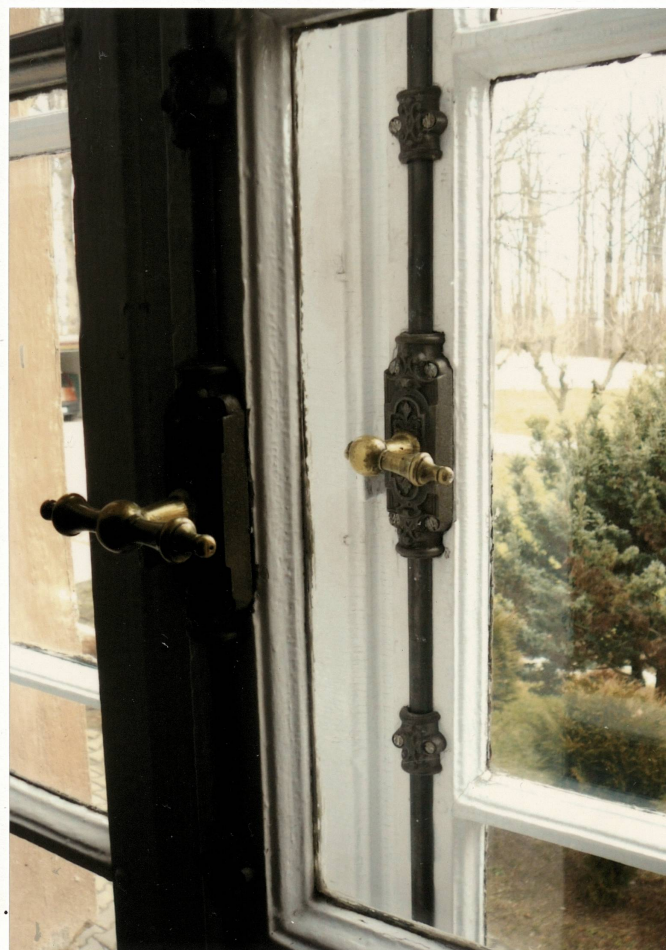
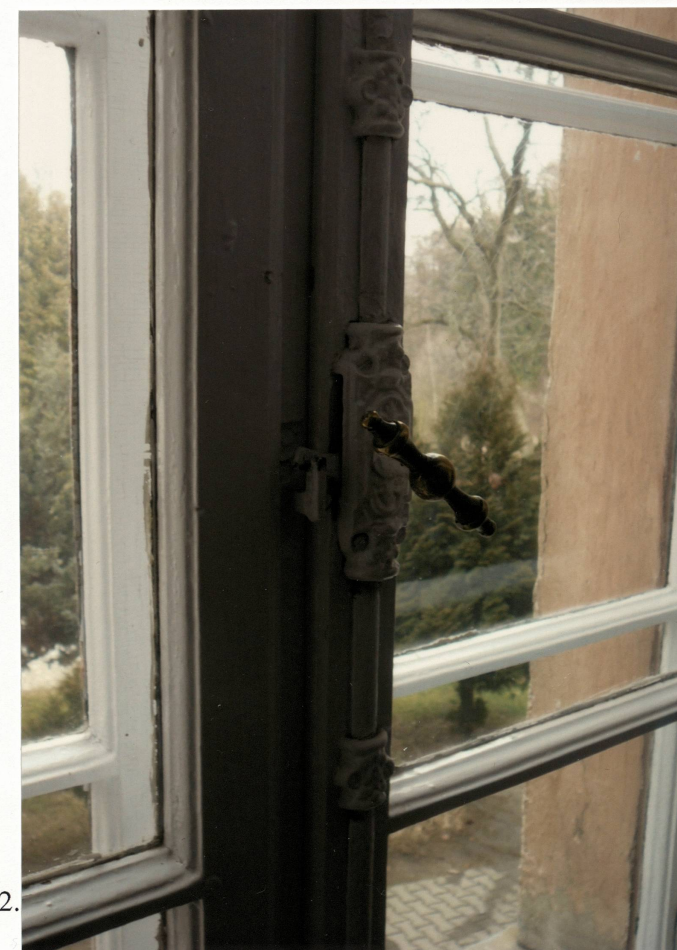
30. Okno.
31. Okucia okienne,
32. Klamka okienna.
33. Szczegół zamykania okna.
34. Piec.
35. Okno w kaplicy.
36. Drzwi na II kondygnację.
37. Konstrukcja więźby dachowej w klasztorze.

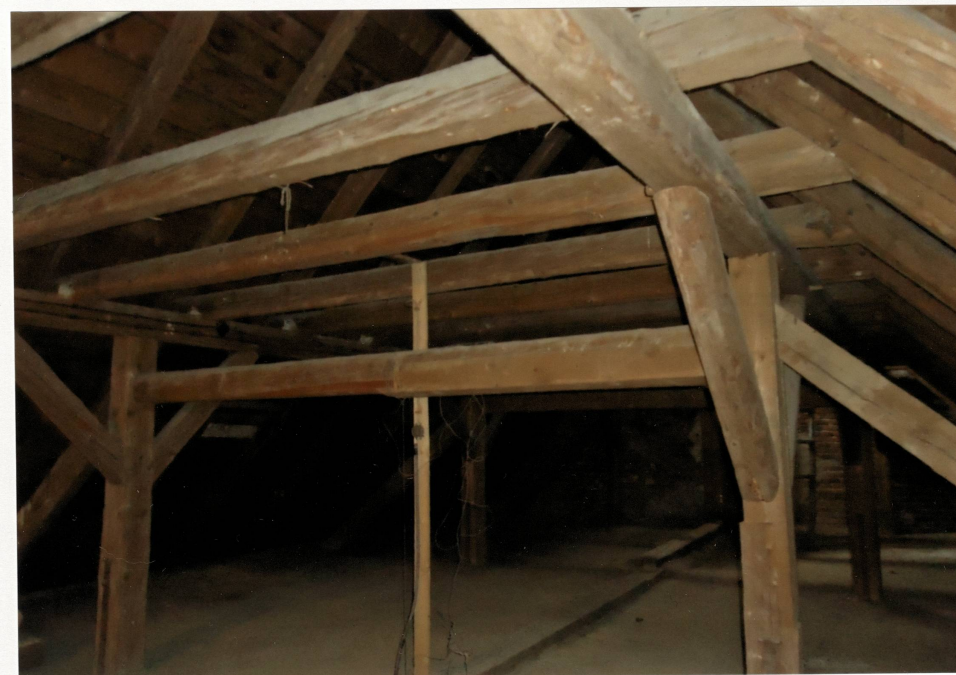
37.

Wieżba dachowa: drewniana, płatwiowo-jętkowa podparta ścianami stolcowymi. Pokrycie dachu: nad klasztorem dachówką ceramiczną, karpiówką układaną podwójnie w koronkę, nad kościołem blacha układana w arkuszach na rąbek stojący, pokryta powłoką malarską. Na styku kościoła i klasztoru dach kryty papą. *Posadzki i podłogi:* **Kościół** - w kruchcie i w nawie jastrych terazzo, w prezbiterium prostokątne płyty z dolomitu, ławki w nawie na drewnianym podeście. **Klasztor** - w ciągach komunikacyjnych (korytarze, sień) posadzka ceramiczna (oryginalna) z płytek dwubarwnych (beżowo-niebieskich). kwadratowych ze ściętymi narożnikami łączonych małą kwadratową, niebieską płytką, w sanitariatach posadzka ceramiczna, w refektarzu, kapitułarzu i celach podłoga drewniana z desek, w kaplicy podłoga z paneli laminowanych. W piwnicy jastrych cementowy.

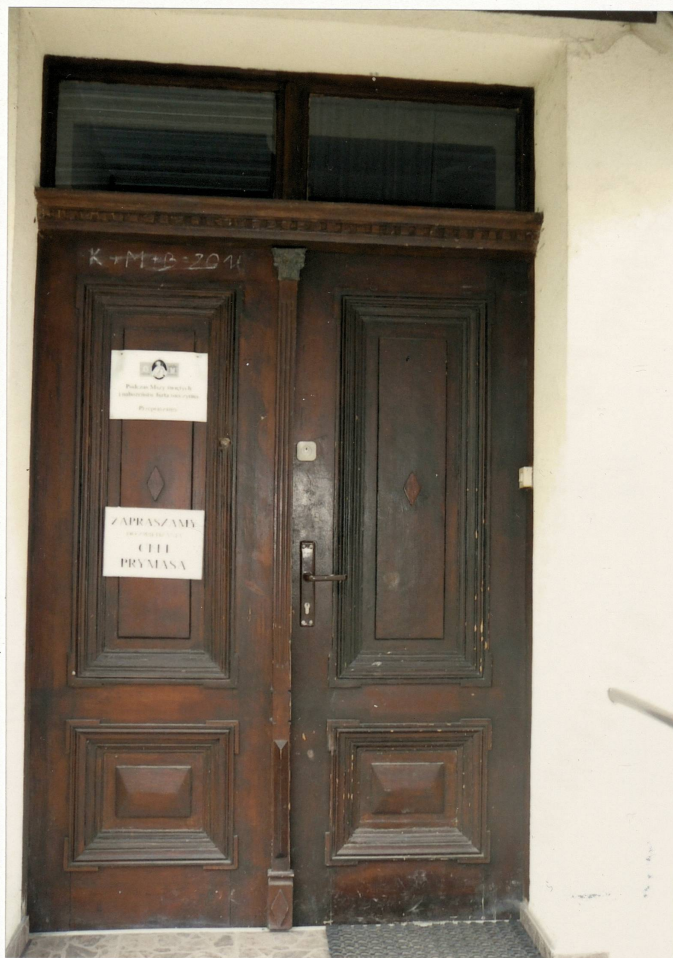
38. Drzwi wejścia głównego do klasztoru.
