P R Z Y L E S I E
D O L N E

| 10. Rejestr zabytków |

| 2. Gmina...Grodzów..... | spichlerz "7" | dok pkt 13, wykaz zdjęć, plan sytuacyjny |

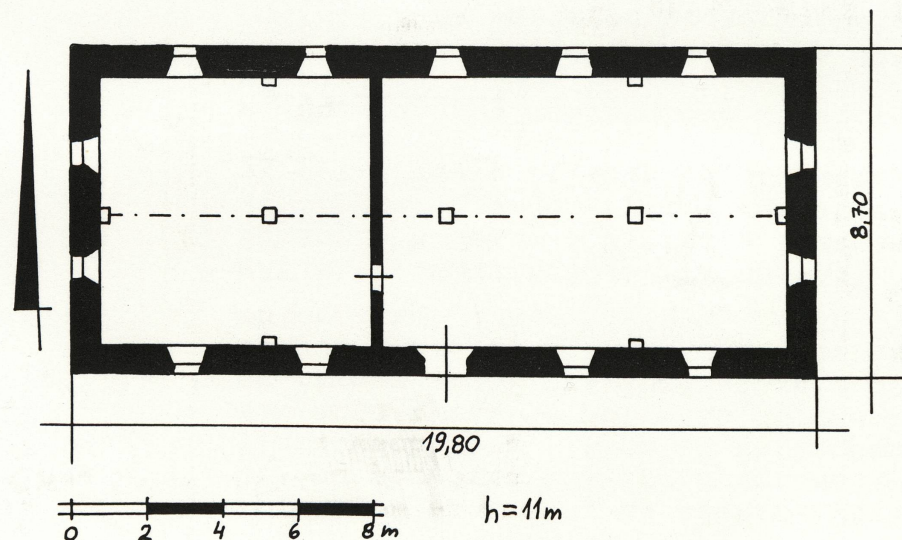
Czas budowy spichlerza został określony przez autorów Katalogu Zabytków - T.Chrzanowskiego i M.Korneckiego - na 1 poł. XIX w. Spichlerz do czasów powojennych przetrwał bez przekształceń bryły. Jeszcze w latach 60. XX w. nakryty był wysokim dachem 4-spadowym. Obecnie dach zmieniony na 2-spadowy. Obiekt zachował swoją pierwotną funkcję.

Spichlerz oznaczony na planie sytuacyjnym "7" znajduje się na pn. krańcu podwórza folwarcznego; ustawiony elewacjami szczytowymi na linii wsch.zach., frontem skierowany na pd. - do wnętrza podwórza, elewacją tylną na pn. - ku drodze biegnącej przez wieś. Do spichlerza od strony zach. przylega wtórnie dostawiona parterowa drewniana przybudówka, od strony wsch. dostawione metalowe zadaszenie a od pn. zbiorniki.

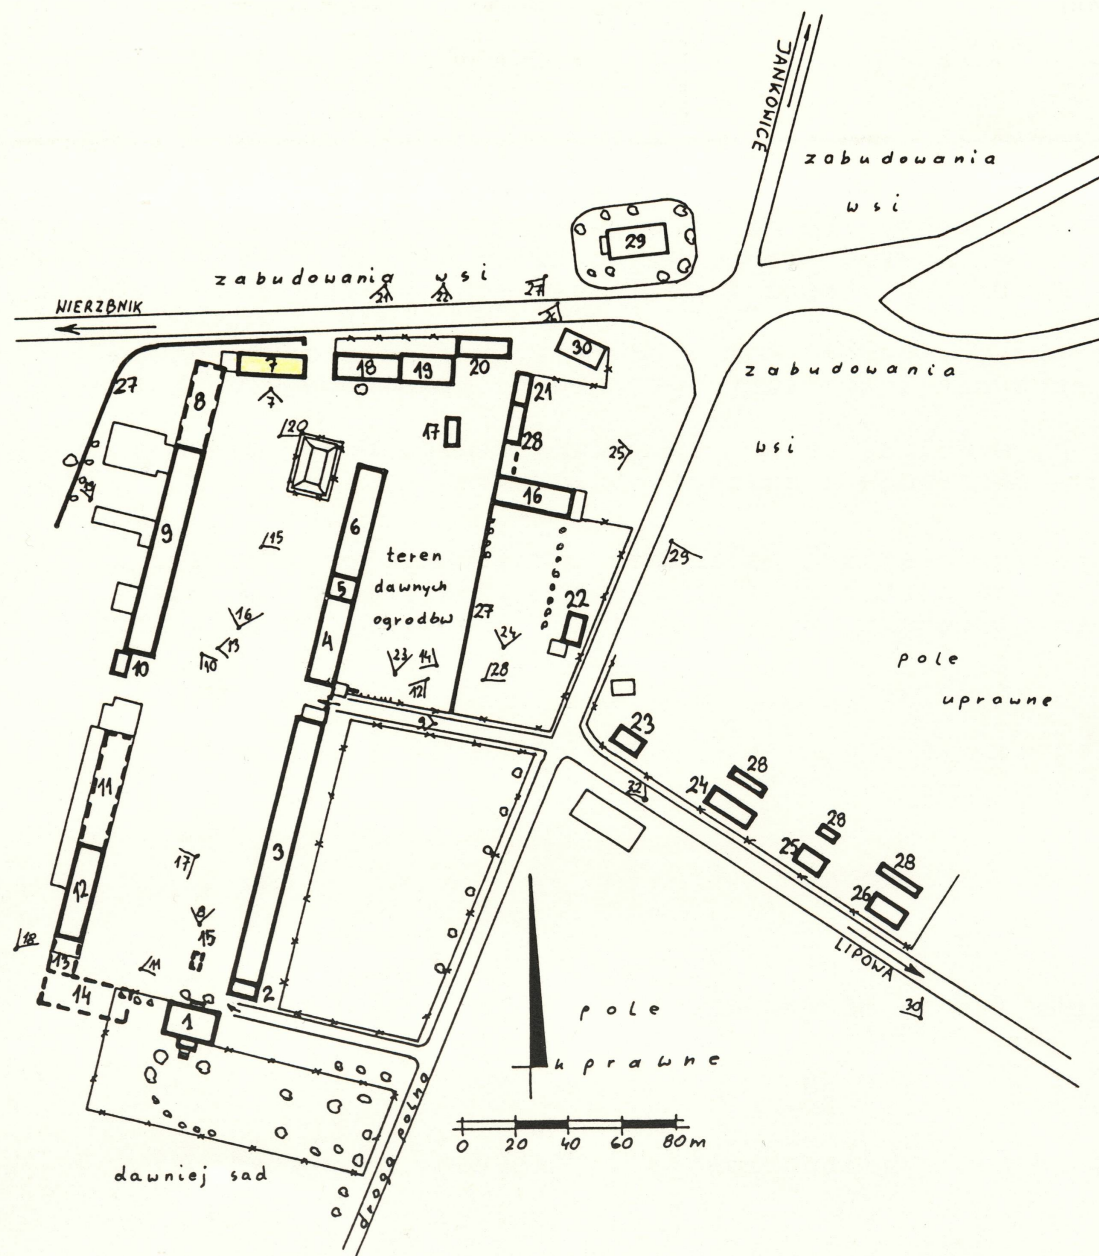
7. spichlerz
8. kuźnia i dom mieszkalny robotników fowlarcznych ob. nowa obora
9. stajnia i obora krów mlecznych ob. obora
10. budynek o nieustalonej funkcji pierwotnej

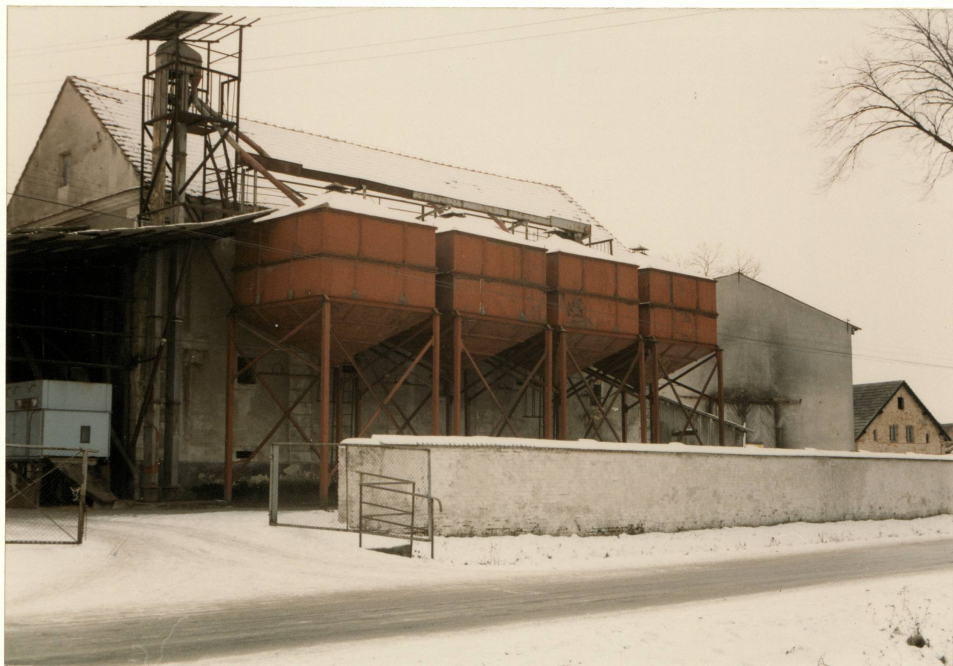
2

północna - 5-osiowa, na osiach otwory okienne analogiczne do okien w elewacji pd., ujęte w proste opaski opracowane w tynku, zdobiona boniowanymi pasami pionowymi przebiegającymi od gzymsu wieńczącego po cokół (zachowane w dobrym stanie w przeciwieństwie do boni w elewacji pd.), elewacja przesłonięta wtórnie dostawionymi pojemnikami na zboże;

1. elewacja frontowa
2. widok na przysłoniętą elewację tylną i boczną wschodnią
3. elewacja tylna - widok od zach.
4. elewacja tylna - detal zdobniczy
5. elewacja zachodnia
6. fragment kamienno cegalnego muru na parterze (widok od wewnątrz)
7. otwór okienny
8. wnętrze parteru - fragment
9. wnętrze II piętra
10. wnętrze poddasza
11. spichlerz przed przebudową dachu - ksero zdjęcia zamieszczonego w "Katalogu Zabytków"

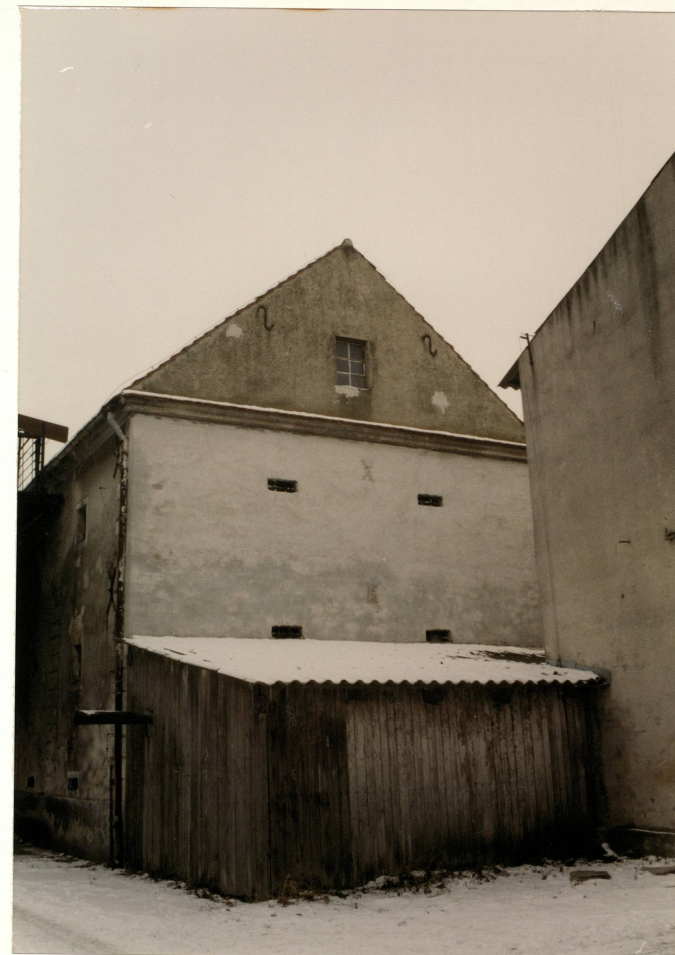
5

zachodnia - analogiczna do elewacji wschodniej, w dolnej części zabudowana wtórną przybudówką z założonym nowym tynkiem wskutek czego zniszczeniu uległa dekoracja w postaci boniowania.

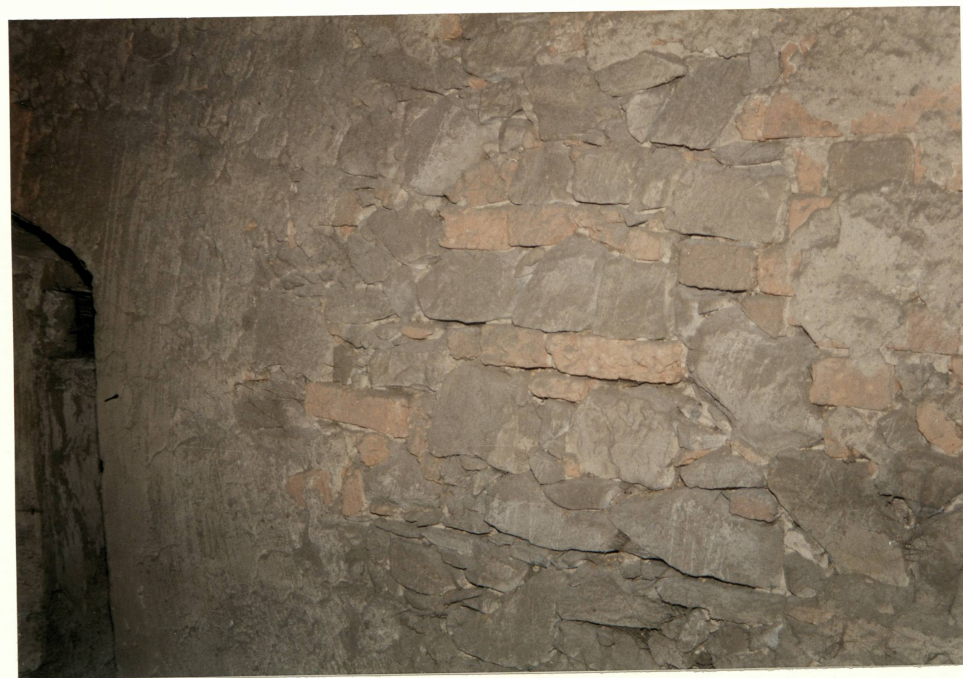
6

ściany - z cegły i kamienia łamanego otynkowane i bielone, ze znacznymi ubytkami tynków wewnętrznych;

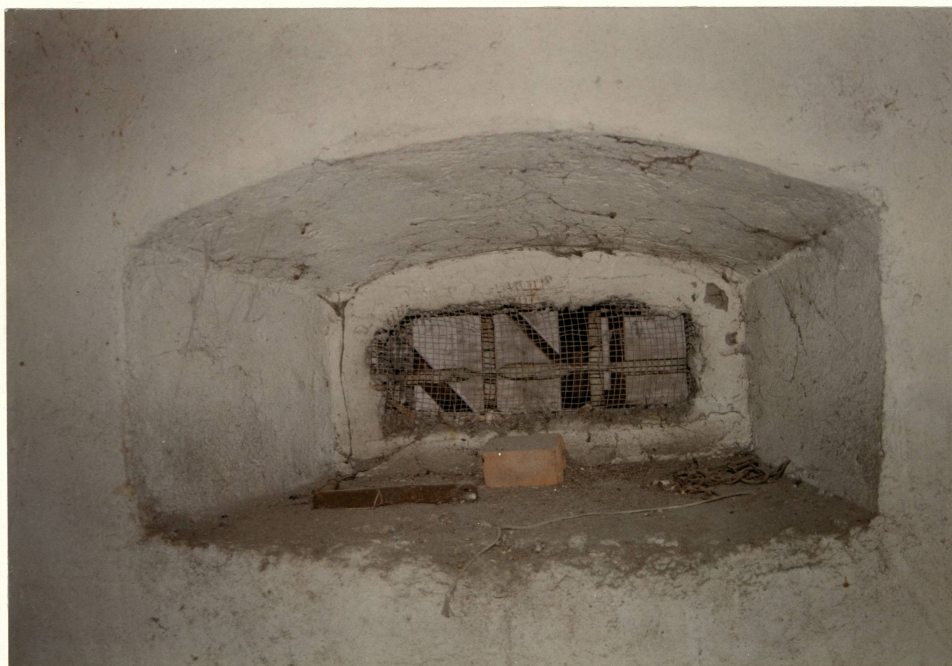
7

okna - otwory okienne zabezpieczone kratami, bez stolarki okiennej i bez oszklenia;

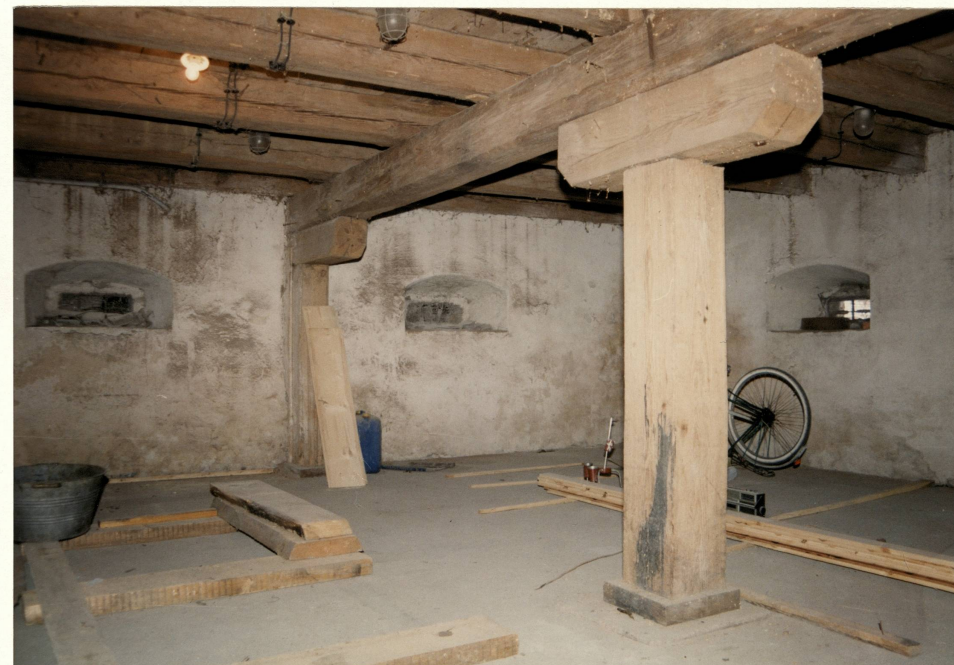
8

na parterze dwa pomieszczenia oddzielone murowaną ścianką i połączone wewnętrznym przejściem, parter nie ma połączenia z wyższymi kondygnacjami. Wejście na piętro po dostawionych zewnętrznych schodach. 1 i 2 piętro jednoprzestrzenne połączone wewnętrznymi schodami, wyżej poddasze - również jednoprzestrzenne.
