OŚRODEK DOKUMENTACJI
ZABYTKÓW W WARSZAWIE
KARTA EWIDENCYJNA ZABYTKÓW
ARCHITEKTURY I BUDOWNICTWA

ZAŁOŻENIE PAŁACOWO-PARKOWO-FOLWARCZNE

2 poł. XVIIIw.

R Y C H N Ó W

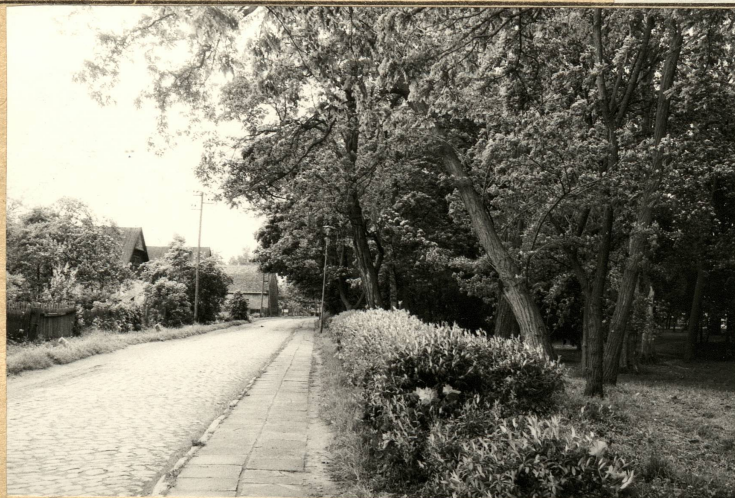
3

3. Droga j.w. - naprzeciwko parku, po północnej stronie drogi kolonia mieszkalna pracowników folwarcznych.
4. D.czwarak ob. dom mieszkalny nr 34, ustawiony szczytem do drogi, murowany z drewnianym oszalowanym szczytem.

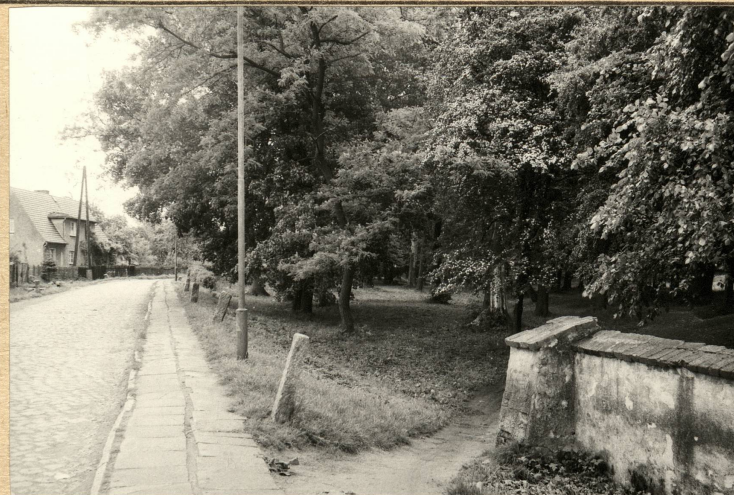
2

1. Daleki widok ogólny założenia pałacowego w Rychowie od strony południowej.
2. Droga dojazdowa do założenia od strony Namysłowa, wzdłuż północnej krawędzi parku → widok w kierunku wsch.

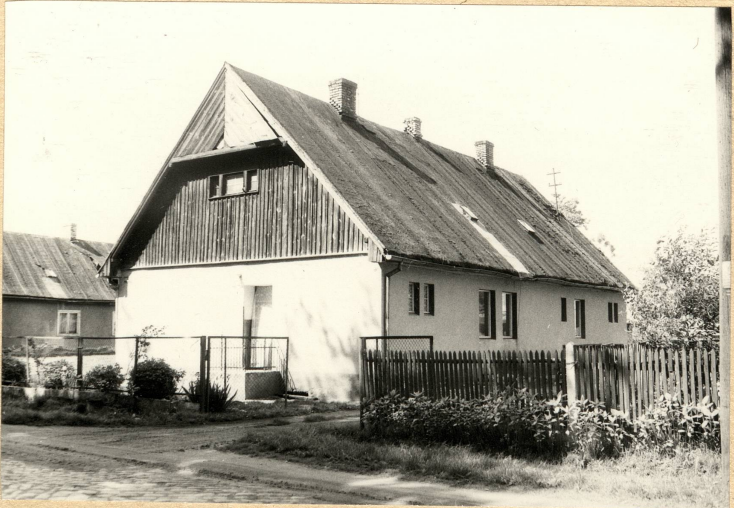
5

5. D.czworak /27/ ob.dom nr 36, usytuowany równolegle do poprzedniego → widok od strony pd-wschodniej.
6. Budynek gospodarczy /27/ - przy czworakach → widok od pd-zach.

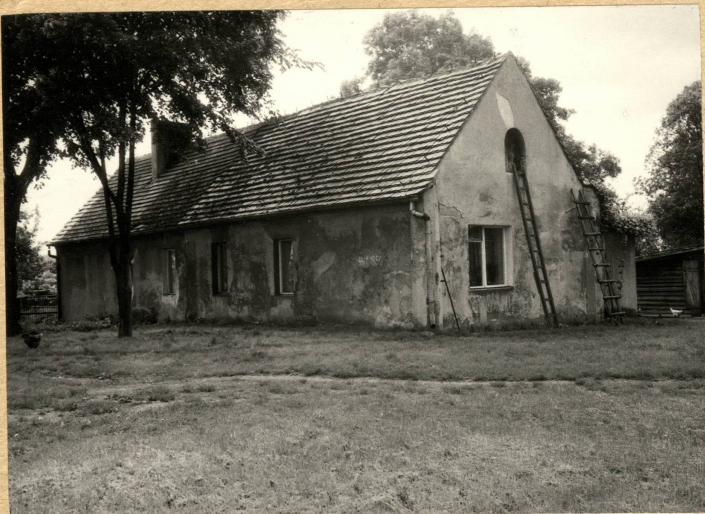
17. Dom stajennego /6/ → widok od strony północno-wschodniej.
18. Fragment parku → widok przy domu stajennego /6/ w kierunku zachodnim na orientowany, gotycki kościół /1/.

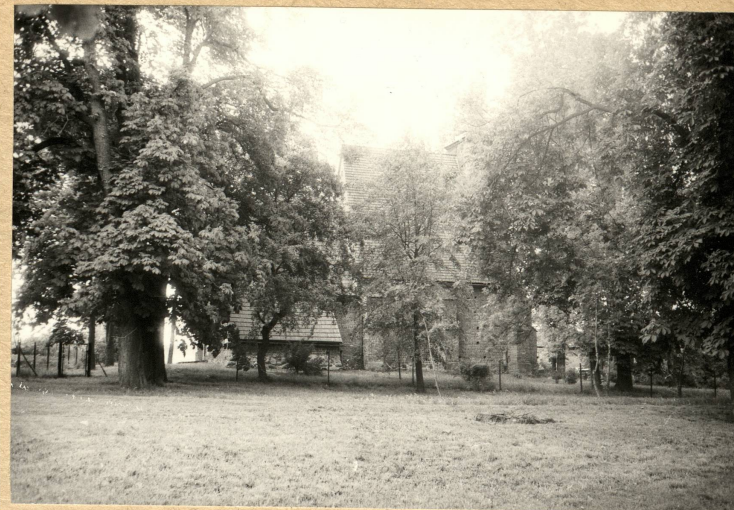
19

19. Fragment parku → widok od starego dworu /3/ w kierunku południowym na pn elewację kościoła /1/.
20. Północno-zachodnie podwórze → widok od stajni /5/ w kierunku rezydencji - pałacu /2/.

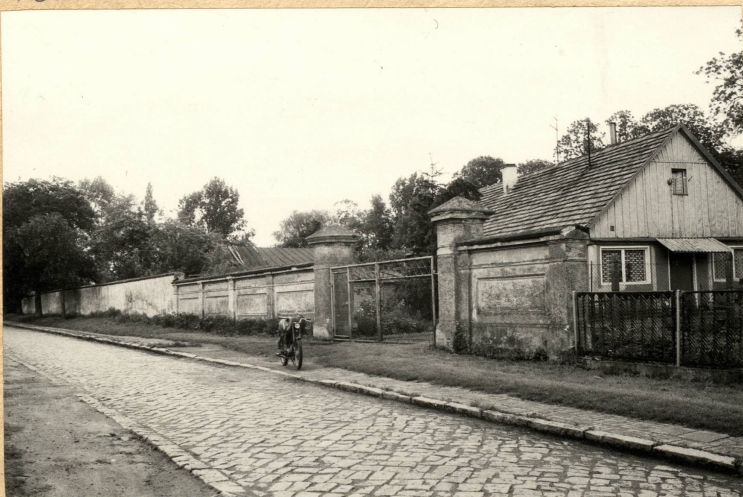
15. Dom ogrodnika /4/, widok od południa. Dawniej szczyt południowy miał podcień oparty na 4 drewnianych słupach.
16. Droga wzdłuż zachodniej krawędzi założenia → widok ogrodzenia z bramą, za którą dom ogrodnika /4/.

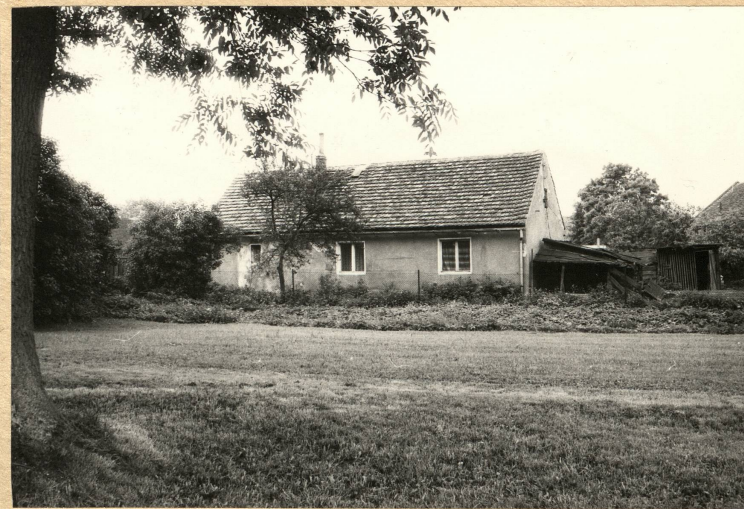
14

13. Widok od południowego wschodu na bramę pd-wschodnią prowadzącą na podjazd przed pd elewacją pałacu /2/.
14. Dom ogrodnika /4/, widok od strony wschodniej.

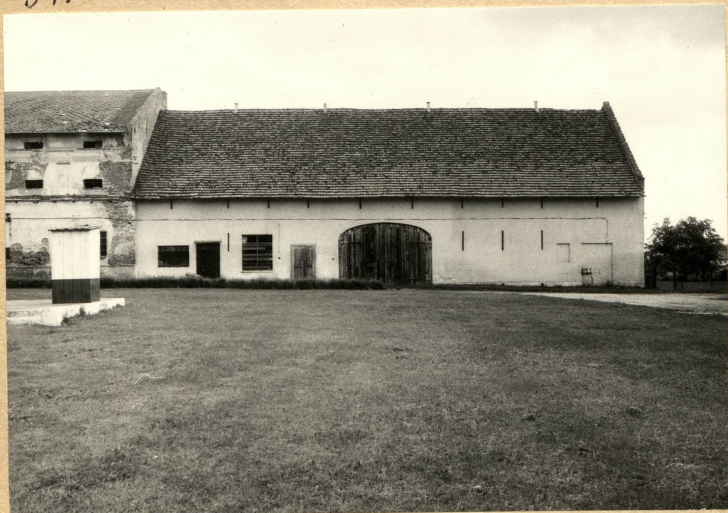
33. Widok od pałacu /2/ w kierunku południowo-wschodnim na budynek stajni.
34. Stodoła /8/ → widok na zachodnią elewację.
35. Stodoła /8/ → widok na wschodnią elewację.
