OŚRODEK DOKUMENTACJI
ZABYTKÓW W WARSZAWIE
Karta Ewidencyjna Zabytków
Architektury i Budownictwa

KOŚCIÓŁ PARAFIALNY P.W. ŚW. MARCINA B-PA

2. Czas powstania, przebudów :
XIV prezbiterium, nawa
XV, wieża XVI w.

STRZELCE

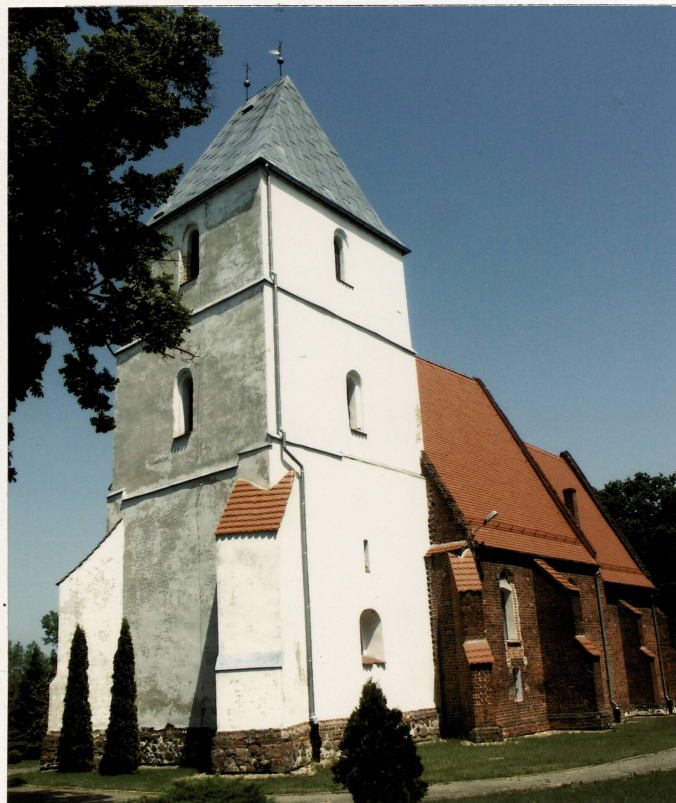
Grundriß 1:300

RZUT : prezbiterium prostokątne, dwuprzęsłowe, z zewnątrz oszkarpowane, skomunikowane od północy z prostokątnymi przybudówkami zakrystii i kruchty przylegającymi do ściany pn. Kruchta północna z wejściem zewnętrznym. Nawa szersza, prostokątna, jednoprzestrzenna, w proporcjach zbliżona do kwadratu, oszkarpowana. W ścianie południowej zablokowane obecnie boczne wejście, które zapewne przed wybudowaniem wieży było wejściem głównym. Przy ścianie zachodniej nawy empora organowa. Pod nią przebite na osi przejście z nawy do pomieszczenia pod wieżą. Wieża na rzucie kwadratowym, dostawiona osiowo do korpusu nawy, z masywnymi skarpami zachodnimi usytuowanymi przekątniowo. W ścianie północnej wieży – dzisiejsze główne wejście do kościoła.
