KARTA EWIDENCYJNA ZABYTEKÓW ARCHITEKTURY I BUDOWNICTWA

DOM MIESZKALNY, WILLA

1. 90-te XIX w.

STRZELNIKI

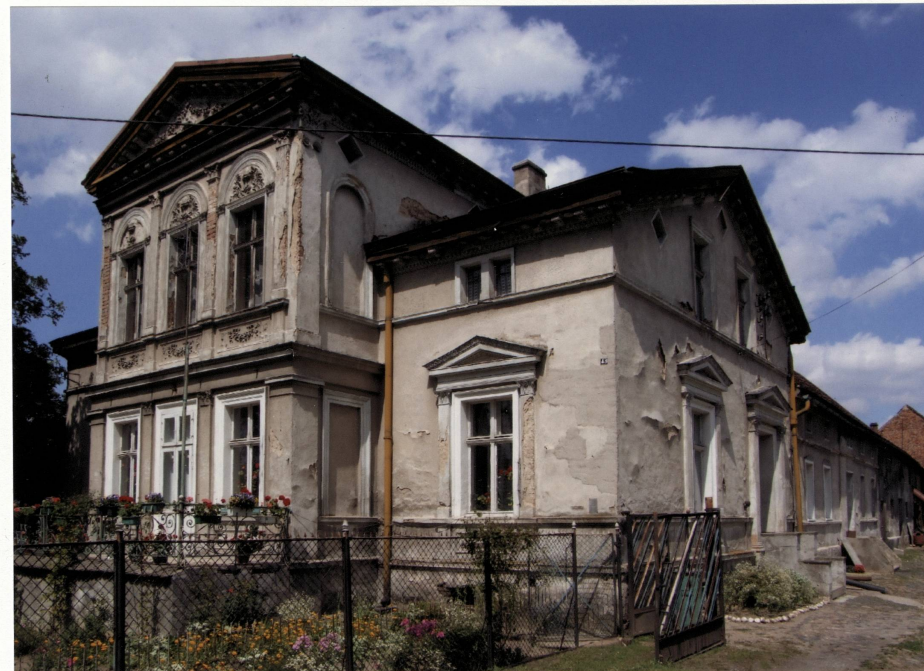
1. Widok posesji nr 48 z drogi przelotowej, od pd.-wsch.
2. Willa od pd.-wsch.
3. Fasada, elewacja pd. [fot. za: www.wroclaw.hydral.com.pl]
4. Druga kondygnacja ryzalitu fasady. [fot. za: www.wroclaw.hydral.com.pl].
5. Elewacja wsch.
6. Elewacja zach.
7. Otwór wejściowy.
8. Okno przyziemia.
9. Fragment gzymsu głównego.
10. Dekoracja ornamenta ryzalitu fasady.
11. Wnętrze sieni z klatką schodową.
12. Salon w ryzalicie.
13. Schody piwniczne.
14. Fragment piwnic.
15. Fragment wieży dachowej.

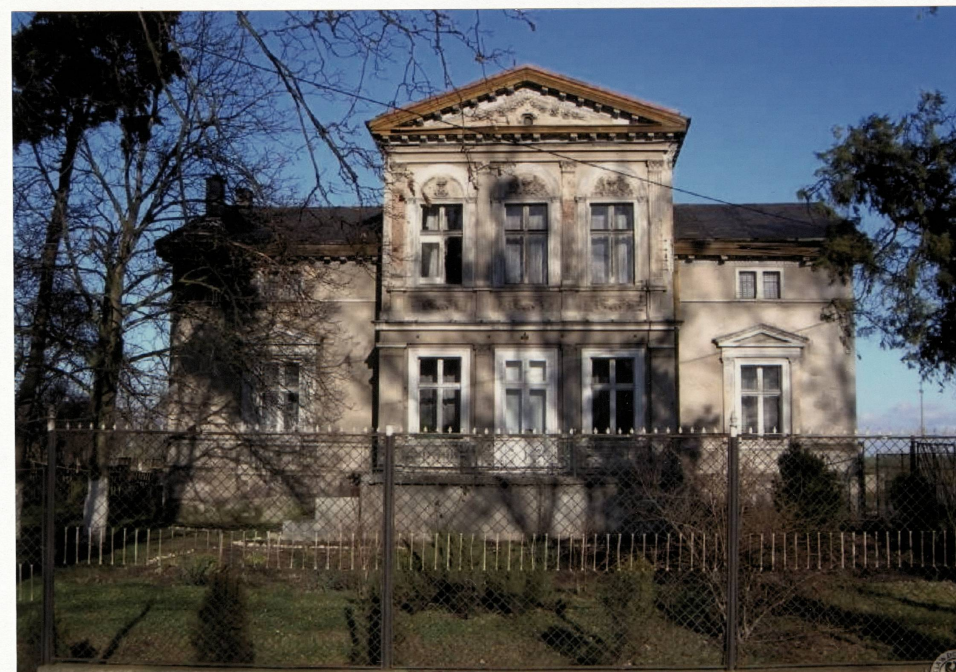
3.

Elewacja pd. – fasada – elewacja trójdzielna, 5-osiowa, rozcłonkowana środkowym 3-osiowym, dwukondygnacyjnym ryzalitem. Części boczne jednoosiowe, 1,5-kondygnacyjne, z otworami okiennymi przyziemia w aediculowych obramieniach z trójkątnymi naczółkami na korynckich pilastrach; naczółki ozdobione jajownikiem i fryzem palmetowym; w płycinach podokiennych wydłużone bonie; w kondygnacji poddaszowej zdwojone okienka rozdzielone pilastrem, ujęte w profilowane obramienia oparte na gzymsie podokiennym. Ryzalit ujęty w przyziemiu w parę pilastrów tokańskich, wchodzi w połąć dachową i wyrasta ponad korpus budynku; wieńczy go trójkątny fronton a poprzedza prostokątny taras ze schodami od zach.; oś środkowa akcentowana drzwiami tarasowymi, które flankowane oknami, wszystkie otwory w analogicznych profilowanych obramieniach, rozdzielone parą pilastrów korynckich; druga kondygnacja ryzalitu oddzielona niepełnym belkowaniem, rozcłonkowana czterema kanelowanymi pilastrami korynckimi, pomiędzy którymi okna w arkadowych pełnołukowych obramieniach pilastrowych; profilowane szerokie archiwolty arkad stanowią obramienie dla symetrycznego ornamentu roślinnego wypełniającego nadproża okienne; okna 2-giej kondygnacji na cokole z wygierowanymi postumentami, rozdzielającymi płyciny podokienne, w których dekoracja ornamentalna w postaci girland kwiatowych; ryzalit zamknięty pełnym belkowaniem, z wyładowanym gzymsem, wspartym na wolutowych konsolkach, alternowanych rozetami, poprzedzonym jajownikiem i ząbkowaniem; pole frontonu wieńczącego ryzalit wypełnione dekoracją ornamentalną w postaci pary girland owocowo-kwiatowych.

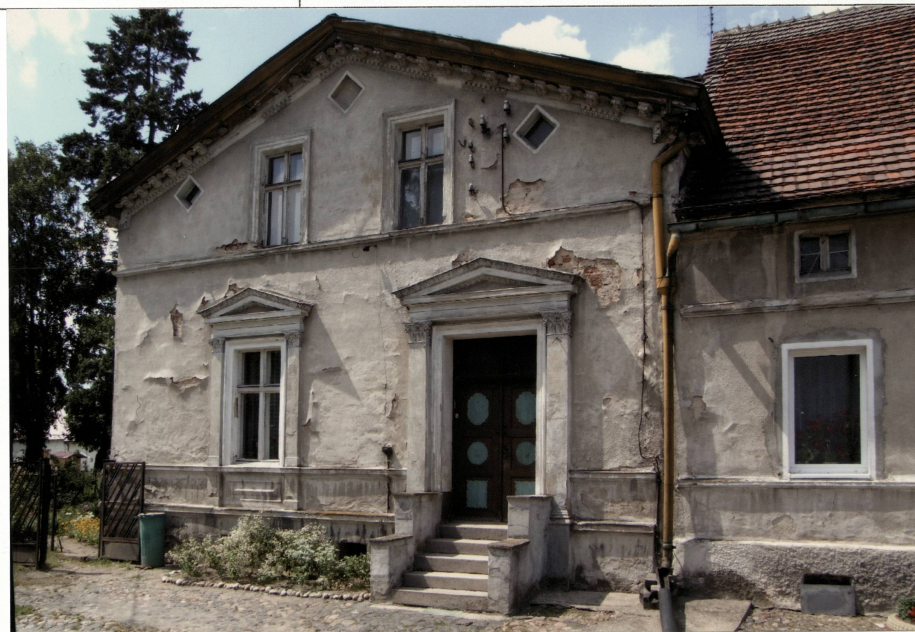
5.

Elewacje wsch. i zach. – dwuosiove, z użytkowym poddaszem, na cokole oddzielnym gzymsem; otwory przyziemia ujęte w aediculowe obramienia z trójkątnymi naczółkami i płycinami podokiennymi z boniami, analogiczne jak w fasadzie; osie okienne poddasza mieszkalnego przesunięte ku środkowi elewacji, okna mniejsze, w profilowanych obramieniach, oparte na gzymsie podokiennym; bo bokach

rombowe okienka strychowe, w wierzchołku odpowiadająca im blenda; elewacje zwieńczone wyładowanymi gzymsami konsolowymi z rozetami, poprzedzonymi jajownikiem i ząbkami. Elewacja wsch. różni się od zach. otworem wejściowym, umieszczonym w osi pn., w tym samym miejscu, w elewacji przeciwległej, znajduje się otwór okienny.

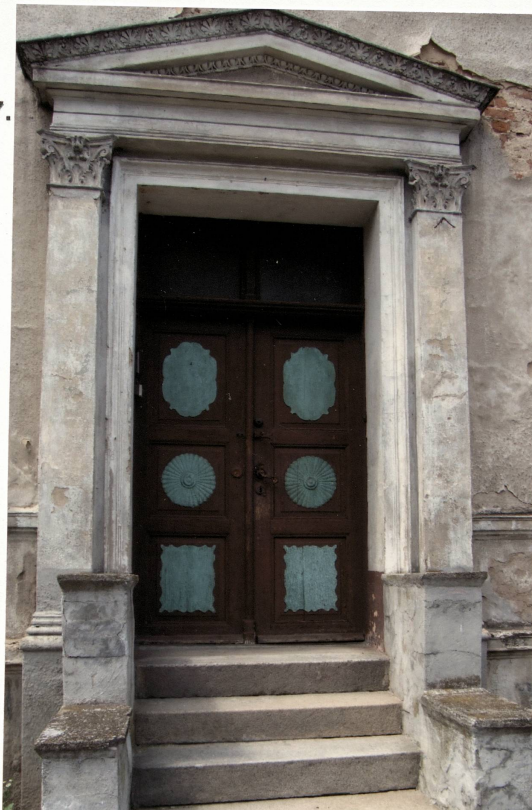
7.

Otwory drzwiowe zewnętrzne. Wejście główne umieszczone w skrajnej osi elewacji bocznej; prostokątny otwór z prostym zamknięciem ujęty jest w aediculowe obramienie analogiczne do obramień okiennych przyziemia; w otworze oryginalne dwuskrzydłowe drewniane drzwi ramowo-płycinowe z nadświetlem; w płycinach nakładana dekoracja w postaci rozet (w płycinach środkowych), owalnych wieloliści (w płycinach górnych) i prostokątów o falistych krawędziach (w płycinach dolnych). Na osi środkowej fasady otwór drzwiowy, stanowiący wyjście na taras: prostokątny otwór wypełniony dwuskrzydłowymi drzwiami balkonowymi, nawiązującymi w konstrukcji i dekoracji otworu do flankujących go okien.

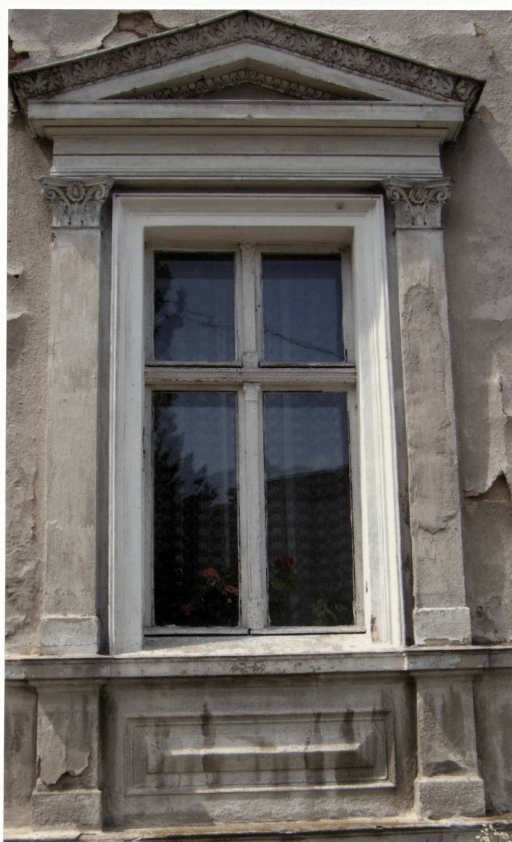
8.

roślinnym; otwory kondygnacji poddasza w elewacjach szczytowych ujęte profilowane opaski, małe parzyste okienka poddaszowe w opaskach z listwą. Zachowana oryginalna stolarka okienna – okna drewniane skrzynkowe dwuskrzydłowe, dzielone profilowanym ślimieniem w krzyżu pozornym, z listwą przyrymową podrzeźbianą w formie pilastra korynckiego.

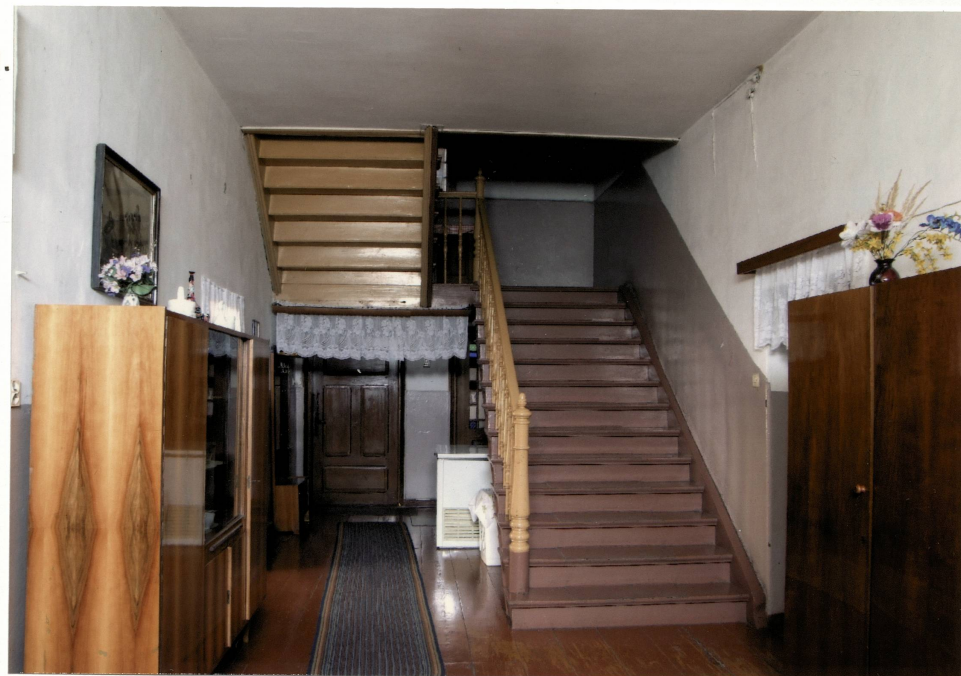
11.

Schody wewnętrzne. Schody na górną kondygnację zajmują tylna część wydłużonej sieni – drewniane, dwubiegowe powrotne ze spocznikiem, policzkowe, ze stopniach z oprofilowanymi noskami; biegi schodowe ograniczone jednostronnie ażurową balustradą tralkową na toczonych słupkach z szyszkami. Schody do piwnicy betonowe, zabiegowe z zabiegiem dolnym.

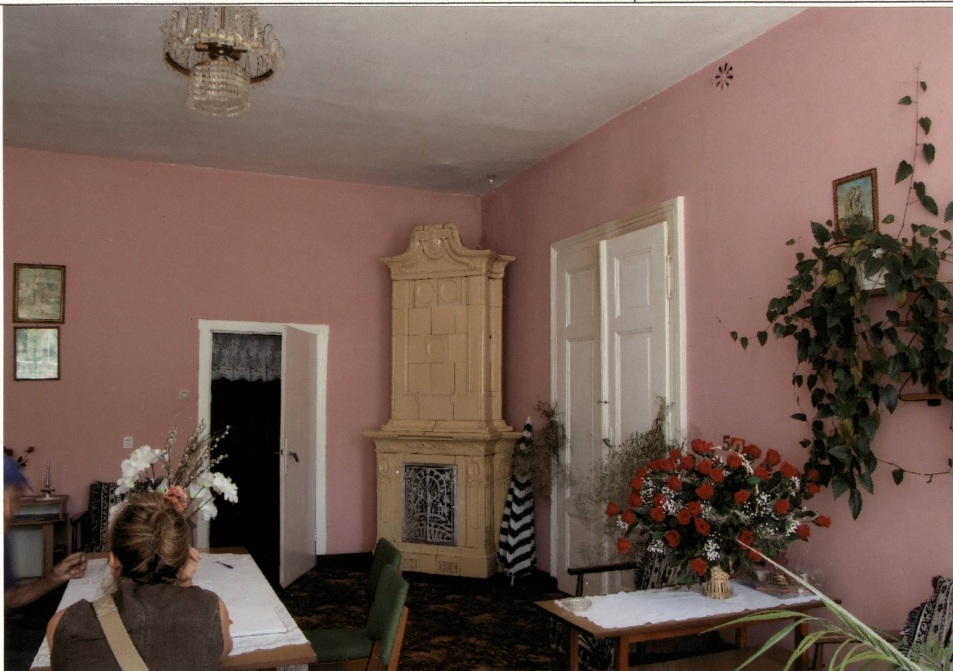
12.

WYPOSAŻENIE. W salonie zachowany oryginalny secesyjno-eklektyczny w formie piec kaflowy z ok. 1900 r. – z glazurowanych, żółtych kafli dwukondygnacyjny ze szczytem, dekorowany ornamentem o cechach klasycyzujących, z paleniskiem przesłoniętym ozdobną dwuskrzydłową kratą. Drugi piec kaflowy znajduje się w pomieszczeniach poddasza (nie udostępniony do sfotografowania).

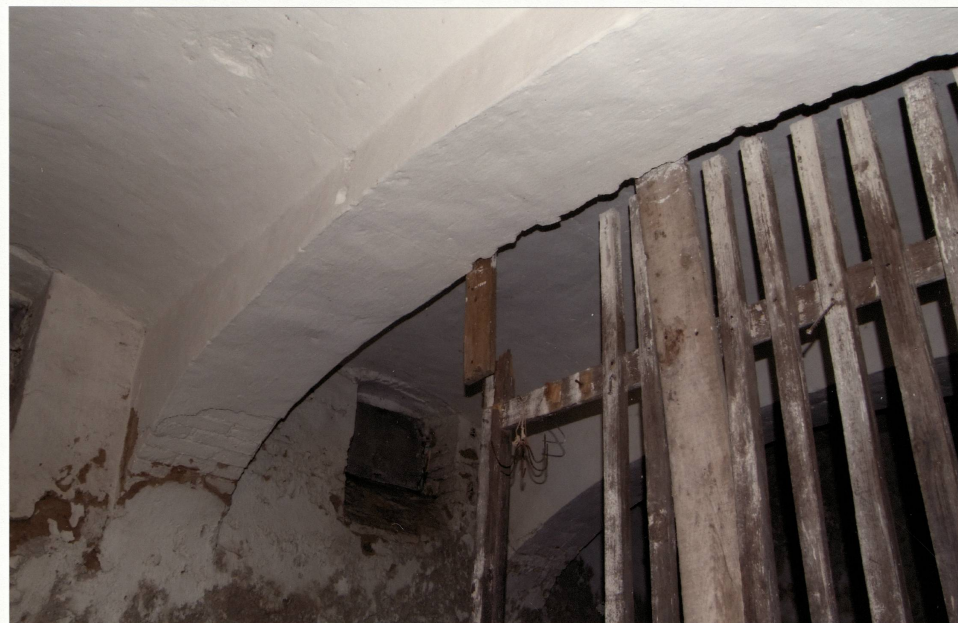
14.

Sklepienia i stropy. Pomieszczenia kondygnacji piwnicznej sklepienie ceramiczne, sklepieniami odcinkowymi, wspartymi na rozciągniętych szeroko łukach konstrukcyjnych o przekroju koszowym. W kondygnacjach mieszkalnych stropy drewniane belkowe z podsufitką tynkowaną na trzcinie.

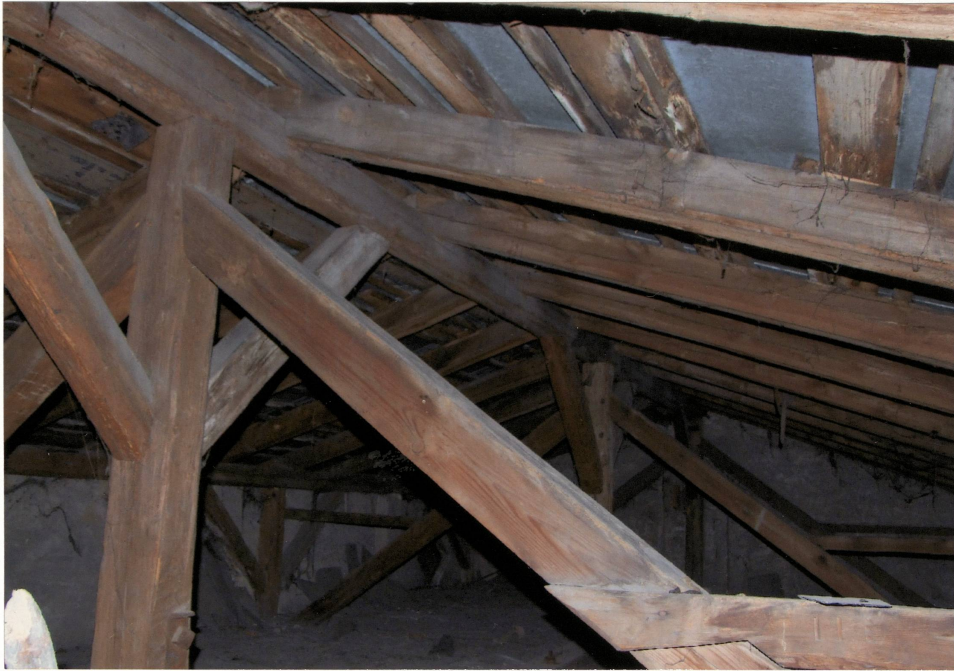
15.

Więźba dachowa. Więźba dachu drewniana na ścianie kolankowej; konstrukcja wieszarowa jednowieszakowa z zastrzałami w płaszczyźnie więzarów.
