## KARTA EWIDENCYJNA ZABYTEKÓW ARCHITEKTURY I BUDOWNICTWA

**DOM MIESZKALNY, WILLA, ob. „DOM SOŁECKI”**

**STRZELNIKI**

Strzelniki 61 a  
49-330 Łosiów

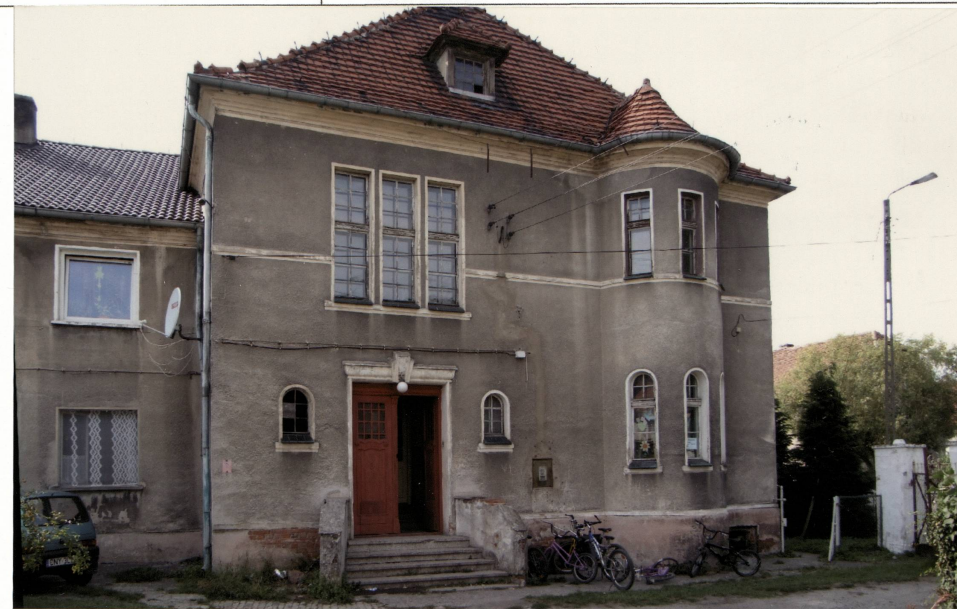
**4.**

**Elewacja wsch.** – dwuczęściowa, z odmienną kompozycją każdej części; część pd. z wejściem głównym, skomponowana symetrycznie, 3-osiowa; otwór drzwiowy akcentowany naczółkiem ze zwornikiem, poprzedzony schodami, flankowany para okienek z zamknięciami pełnołukowymi; powyżej zespół trzech dużych smukłych otworów okiennych oświetlających klatkę schodową. Część pn. elewacji zdominowana półokrągłym 3-osiowym ryzalitem wieżyczkowym, z wąskimi smukłymi otworami okiennymi w dwóch kondygnacjach; dolne okna z zamknięciami pełnołukowymi, górne zamknięte prosto.

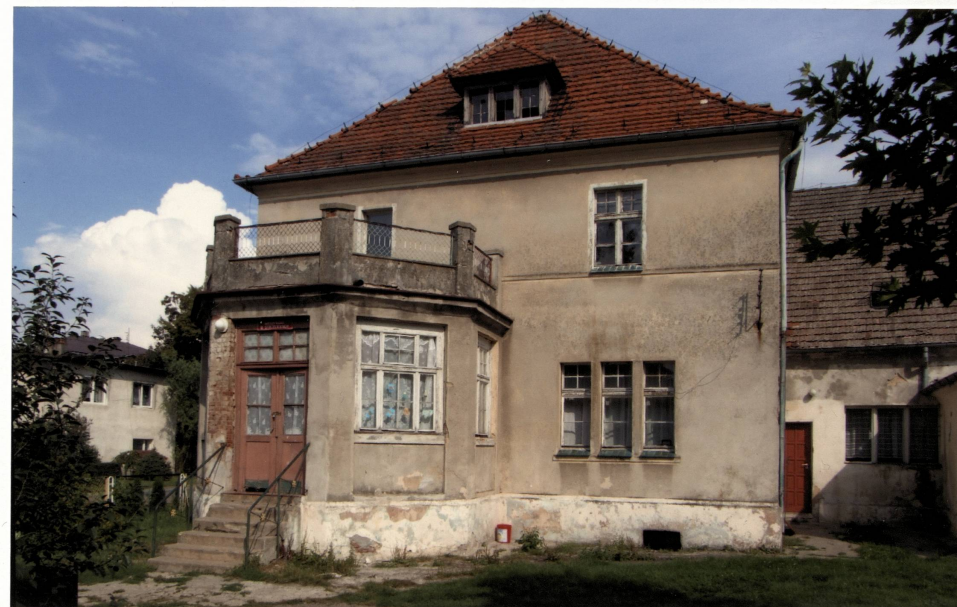
**5.**

**Elewacja zach.** – rozczłonkowana pn. pięcioboczną, 5-osiową jednokondygnacyjną werandą z wejściem poprzedzonym schodami od frontu: weranda zwieńczona tarasem, ograniczonym metalową balustradą na podmurówce i słupkach murowanych; jej ściany, ujęte w podziały ramowe, przeprute dużymi otworami okiennymi. Część pd. elewacji w przyziemiu 3-, na piętrze jednoosiowa; dolne otwory okienne, wąskie i smukłe, z jednoskrzydłowymi oknami, tworzą zespół, któremu odpowiada pojedyncze, dwuskrzydłowe okno drugiej kondygnacji. Na osi środkowej połąci dachowej 3-osiowa facjatka z własnym daszkiem.

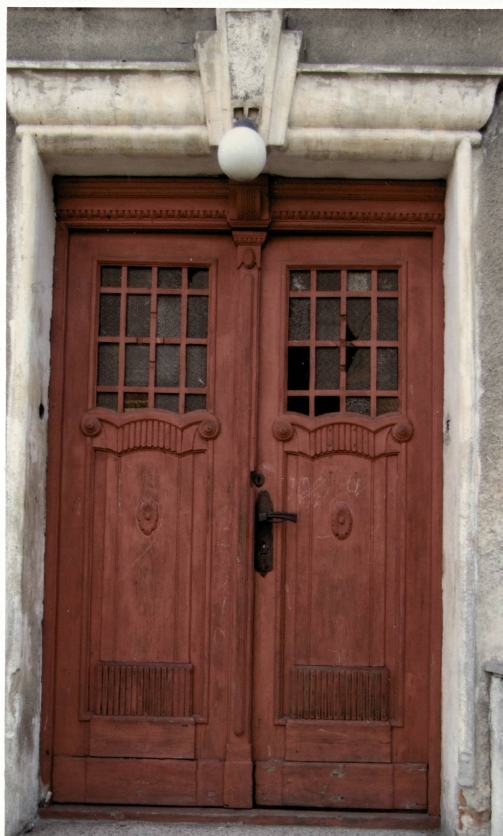
6.

*Otwory drzwiowe zewnętrzne.* Otwory drzwiowe zewnętrzne umieszczone w elewacjach bocznych. Wejście główne w części pd. elewacji wsch. – prostokątny otwór ujęty w wąską tynkową opaskę, zwieńczony prostym naczółkiem ze zwornikiem; drzwi oryginalne, drewniane, ramowo-płycinowe, z dekoracją ornamentálną o formach eklektyczno-secesyjnych; górne płyciny przeszklone, dzielone szczeblinami krzyżowymi na małe kwaterki, dolne – opierzone dekoracją architektoniczną, w dekoracji wykorzystano stylizowane motywy klasyczne (jajownik, pilastry jońskie, rozety, belkowanie); w drzwiach zachowana oryginalna secesyjna klamka wraz z szyldem. Boczny otwór wejściowy w werandzie zach. – prostokątny, wysoki otwór z dwuskrzydłowymi drzwiami ramowo-płycinowymi z nadświetlem; drzwi balkonowe, przeszklone w górnej połowie skrzydeł, nadświetle dzielone szczeblinami krzyżowymi.

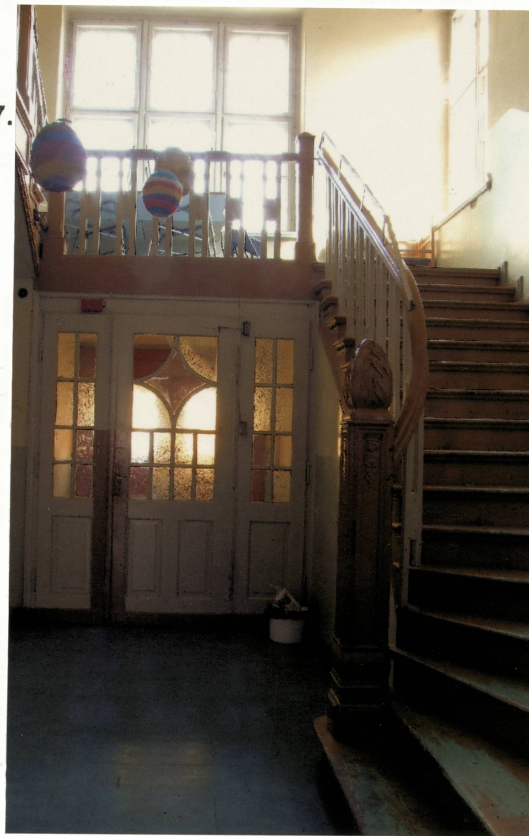
7.

*Schody wewnętrzne.* Sień z klatką schodową usytuowana w narożniku pdl.-wsch.; schody szerokie drewniane, zabiegowe z zabiegiem dolnym, ujęte jednostronnie ozdobną balustradą z czworobocznych słupków z oprofilowanymi krawędziami, które połączone w połowie wysokości owalnymi elementami w pary; balustrada na czworobocznych podrzeźbianych słupkach. Schody na strych zabiegowe drewniane; schody do piwnicy murowane z cegły, zabiegowe z zabiegiem górnym.
