KARTA EWIDENCYJNA ZABYTEKÓW
ARCHITEKTURY I BUDOWNICTWA

KOŚCIÓŁ RZYM. FILIALNY pw. ŚW. JANA CHRZCICIELA

WĘDRYNIA

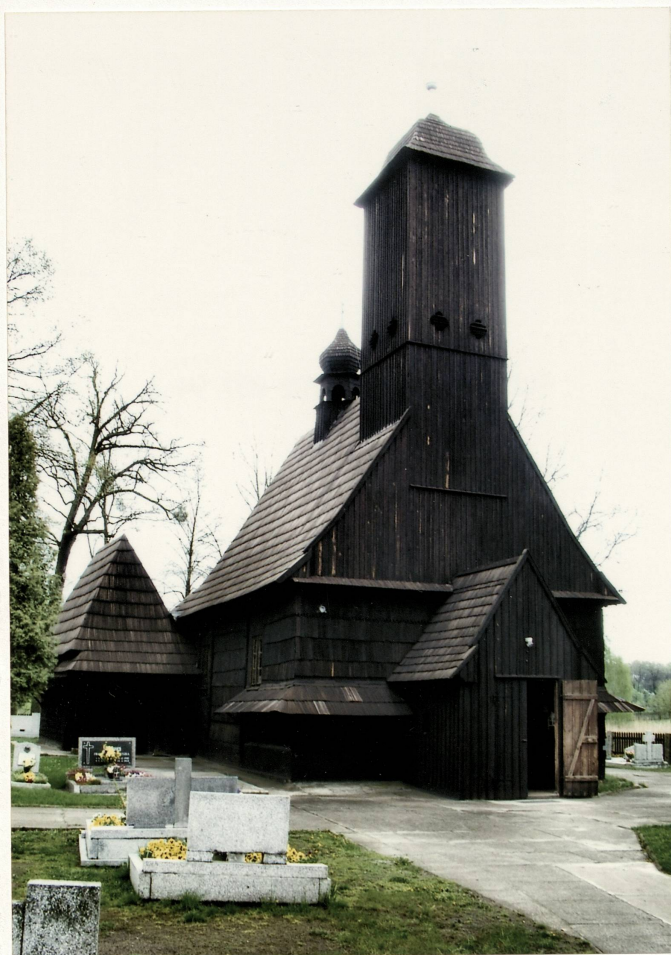
1. Widok kościoła od pn.
2. Widok kościoła od pn.-zach.
3. Widok kościoła od pd.-wsch.
4. Widok kościoła od wsch.
5. Widok kościoła od pn.-wsch.
6. Górne kondygnacje wieży kościelnej.

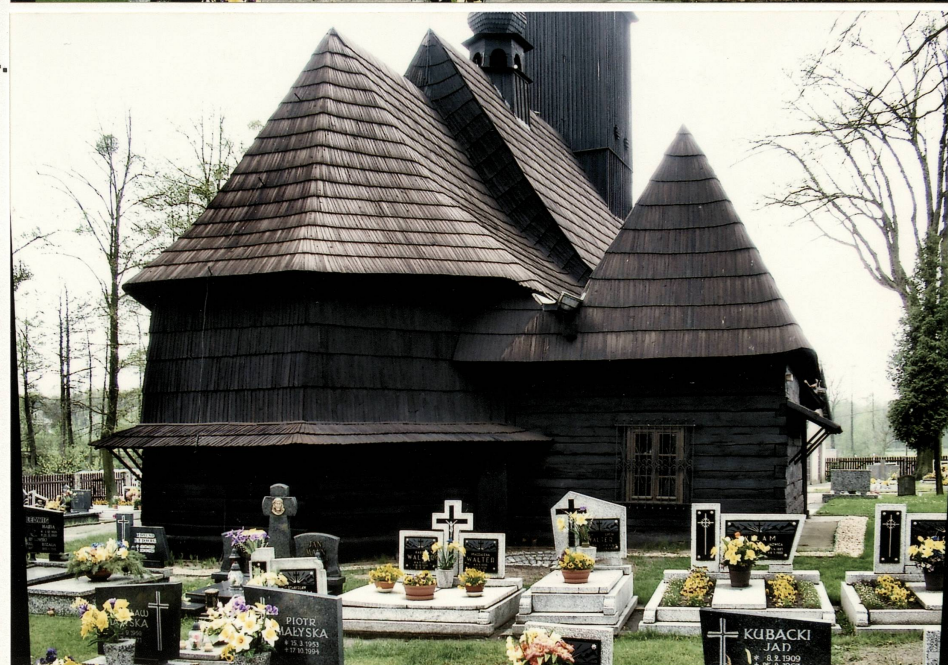
4.

Elewacja wsch. – na tynkowanej podmurówce; zdominowana przez trójboczną apsydę prezbiterium, rozczłonkowaną poniżej wysokości ściany sobotami na prostych wspornikach, opartych o zrąb; ściany prezbiterium ślepe, z ujawnioną poniżej sobót konstrukcją zrębową, powyżej nich – pobite gontem; od strony pn. apsydzie prezbiterialnej towarzyszy, nakryta własnym dachem, jednoosiowa zakrystia; od strony pd., widoczny w głębi, wąski fragment ślepej elewacji nawy, pobitej gontem, posadowionej na podmurówce.

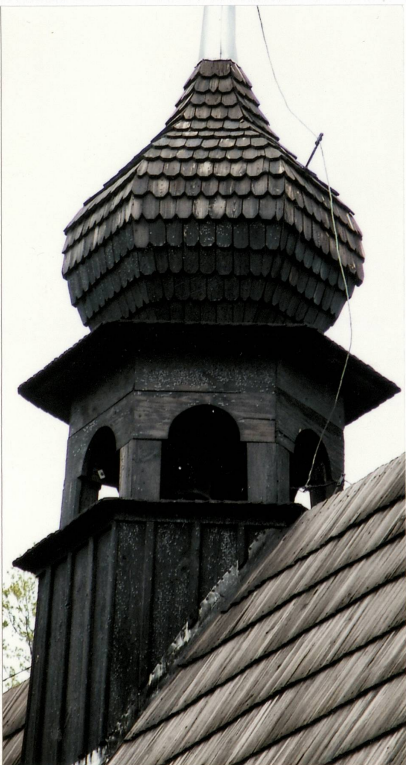
7. Sygnaturka.
8. Zwęglowanie ścian nawy.
9. Zwęglowanie ścian zakrystii.
10. Okno elewacji pn. nawy.
11. Okno elewacji pd. nawy.
12. Drzwi zewnętrzne zakrystii.

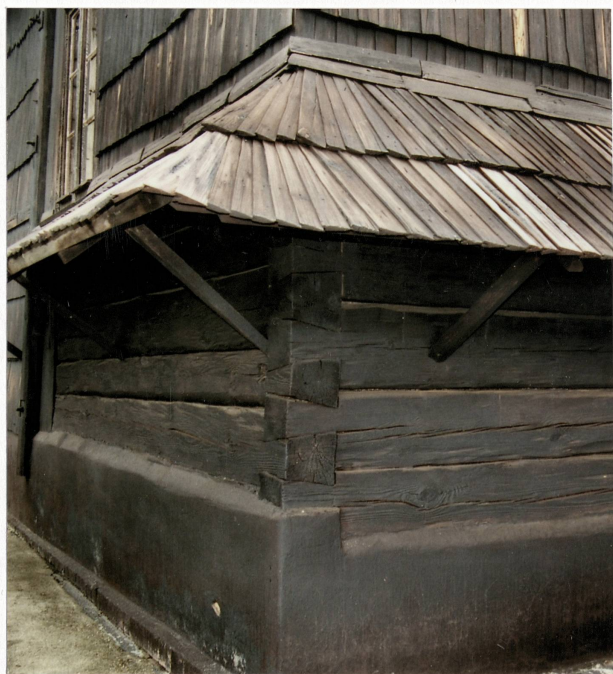
8.

Ściany. Ściany zewnętrzne nawy, prezbiterium i zakrystii w konstrukcji drewnianej zrębowej, lekko nachylone do wnętrza i wzmocnione lisicami, posadowione na podmurówce ceglanej, tynkowanej, wysokości ok. 45 cm; ściany korpusu zwęgłowane na jaskółczy ogon, zakrystii i prezbiterium – na nakładkę; część węglów zakryta deskami (pn.-zach. węgiel zakrystii i nawy); elementy konstrukcji sumikowo-łątkowej w narożniku zakrystii; ściany korpusu i prezbiterium powyżej zadaszenia w połowie ich wysokości pobite gontem (w fasadzie i częściowo elewacji pn. w górnym rzędzie wyciętym w ozdobne ząbki), fragmentami szalowane deskami (pn. osie okienne). Wieża i sygnaturka w konstrukcji słupowo-ramowej szalowanej deskami z listwowaniem, podobnie jak kruchta, posadowiona na murowanej z cegły podwalinie na poziomie gruntu.

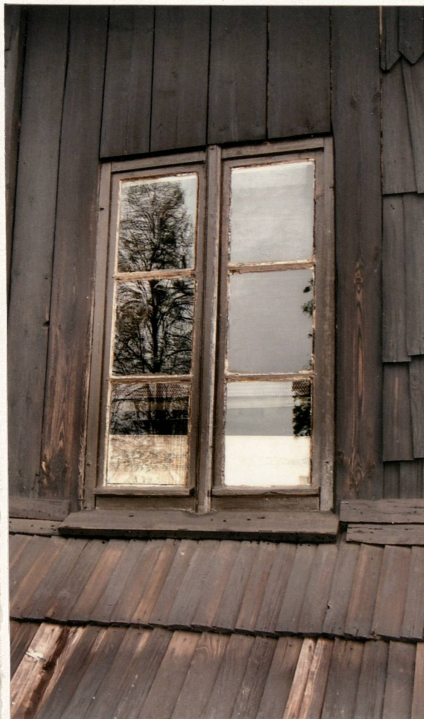
10.

Otwory. *Otwory okienne* niewielkie, w nawie i prezbiterium ujednolicone w formie, umieszczone powyżej daszku rozczłonkowującego ściany; kształt prostokątów stojących; układ otworów podyktowany względami praktycznymi: korpus nawowy oświetlony od strony pn. dwoma, od pd. – trzema oknami; prezbiterium z jednym oknem od pd.; zakrystia z podobnym pojedynczym oknem od strony wsch., otwór zabezpieczony współczesną kratą zewnętrzną; węgary otworów okiennych ukryte pod gontem, deskowaniem i wewnętrzną okładziną ścian. Okna drewniane krosnowe, dzielone szczelinami pojedynczymi, zamykane obustronnymi obartłami. W bocznych ścianach kruchty małe okienka o kształcie zbliżonym do kwadratu. Druga kondygnacja wieży przepruta parami otworów w kształcie czworoliści, otwory zabezpieczone poziomymi listwami drewnianymi.

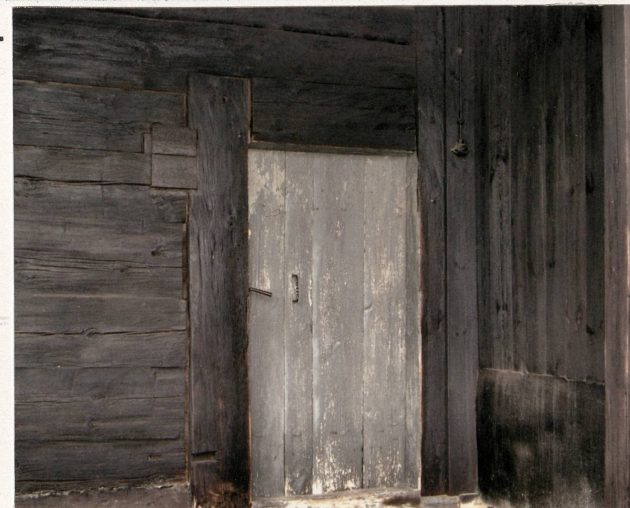
12.

Otwory drzwiowe zewnętrzne. Wnętrze kościelne dostępne przez dwa zewnętrzne otwory drzwiowe; główne wejście zlokalizowano na osi elewacji zach., obudowując pierwotny zewnętrzny otwór drzwiowy późniejszą kruchtą; drugie wejście wiedzie do zakrystii i umieszczono je w zach. elewacji, przy narożniku korpusu nawowego. Otwór drzwiowy kruchty w kształcie prostokąta stojącego; drzwi drewniane 2-skrzydłowe, zbite z desek na zastrzał, olistwowane obustronnie. Otwór drzwiowy zakrystii mały, niski, w kształcie prostokąta stojącego, ujęty w węgar i narożną łątkę; drzwi jednoskrzydłowe, zbite z desek na listwach, z okuciami pasowymi.

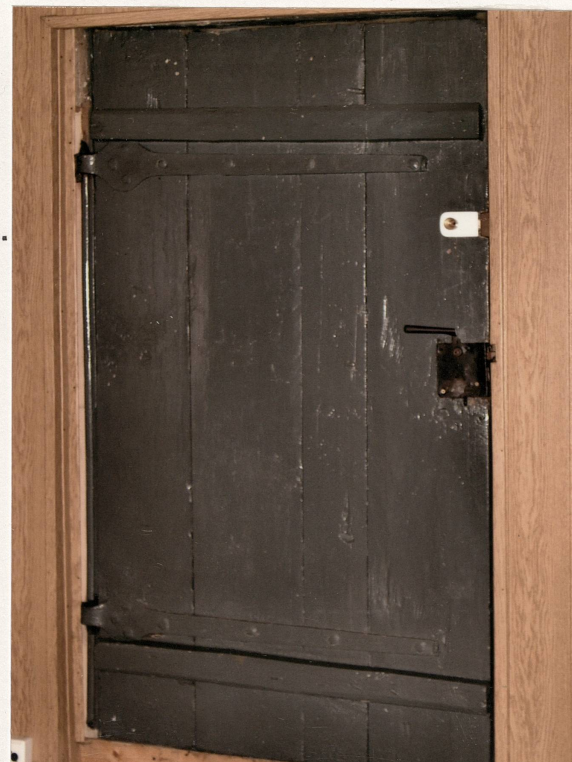
13. Drzwi zewnętrzne zakrystii od wewnątrz.
14. Drewniana rynna między dachem nawy i zakrystii.
15. Sposób oparcia połaci dachowej na końcach krokwi.
16. Wysunięte końce belek stropowych, jako oparcie dla okapu.

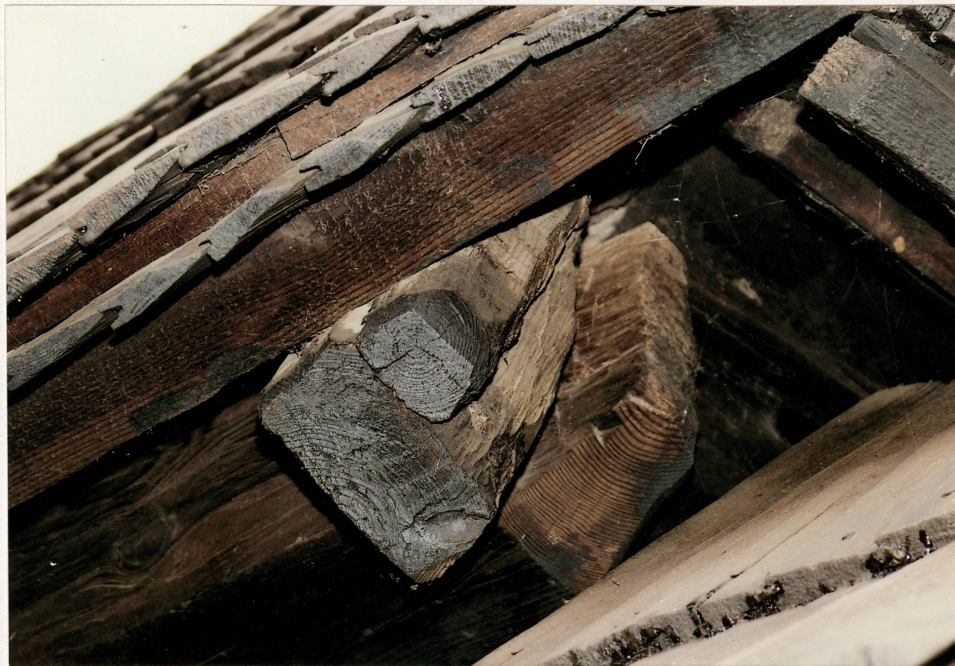
15.

BRYŁA. Bryła malownicza, rozłożysta, od pn.-wsch. rozczłonkowana obszerną zakrystią. Prezbiterium wysokości nawy, nieco od niej węższe, zamknięte trójbocznie. Nawa i prezbiterium nakryte oddzielnymi dachami siodłowymi; połacie dachowe rozchylone przypustnicami, tworzą okapy, wsparte na wysuniętych końcach belek krokwiowych; dach prezbiterium niższy, przechodzi nad apsydą w trójpółaciowy. Zakrystia nakryta własnym wyniosłym dachem czterospadowym, z przedłużeniem połaci zach., tworzącym podcień wsparty na drewnianym prostym słupie. Między dachem nawy i zakrystii oryginalna drewniana rynna, odprowadzająca wodę opadową poza budynek. Z zach. narożnika dachu nawy wyrasta prosta 3-kondygnacyjna wieża, zwieńczona daszkiem brogowym o esowato wybrzuszonych połciach. Wieży zach. odpowiada, przesunięta ku zach. wieloboczna niska sygnaturka z latarnią i cebulastym hełmem; w wierzchołkach dachu wieży i hełmu sygnaturki iglice. Fasada kościelna rozczłonkowana osiową kruchtą z siodłowym daszkiem, którego kalenica przerywa obdaszek fasady oddzielający jej szczyt. Ściany kościoła, z wyjątkiem wsch. części elewacji pn. nawy i elewacji wsch. zakrystii urozmaicone poniżej otworów okiennych pulpitemi daszkami sobót, opartych na krokiewkach i wspornikach opartych o zrąb budowl.

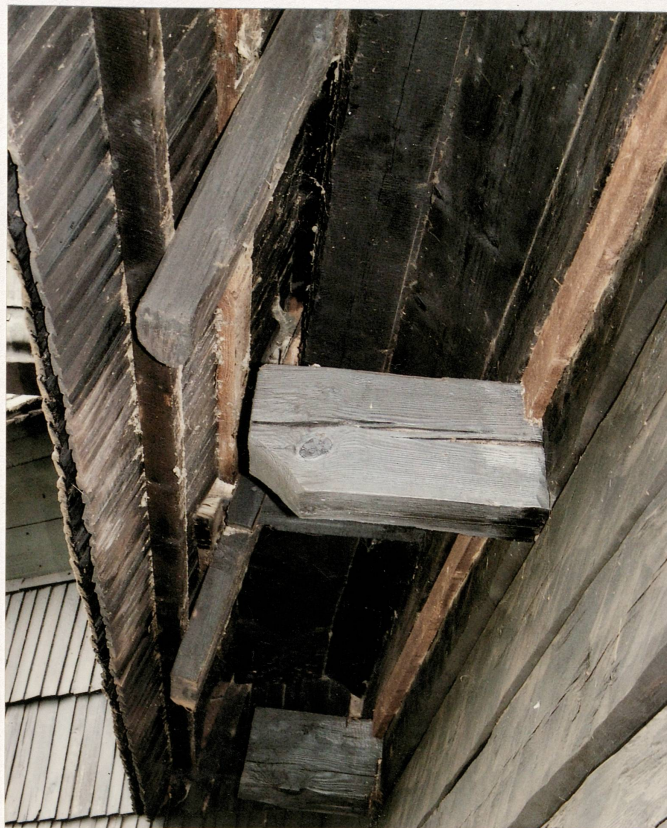
16.

Więźba dachowa. Więźba drewniana, jętkowo-stolcowa; jętki leżą na pławii, podtrzymywanej przez środkową ścianę stolcową, boczne stolce wspierają krokwie bezpośrednio; konstrukcja wzmocniona wzdłużną kratownicą; krokwie z przypustnicami; końce krokwi, przypustnic i belek stropowych wysunięte poza lico ścian, tworzą okap.

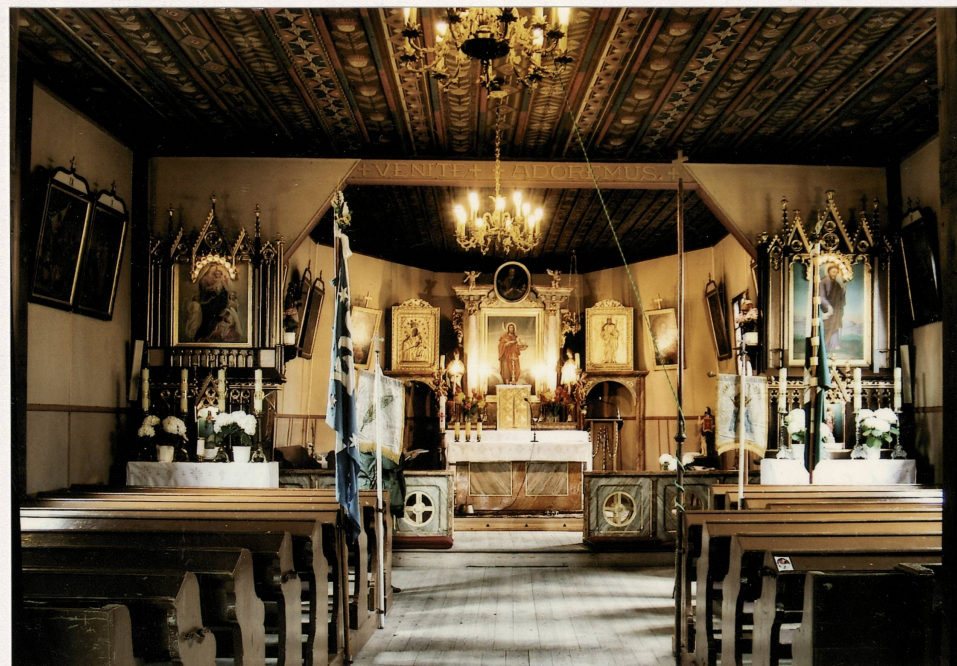
WNĘTRZE. Kościół jednonawowy, z prezbiterium oddzielonym belką tęczową na obitych współcześnie płytami, trójkątnych wspornikach. Wnętrze kościoła zintegrowane wspólnym stropem, zdobionym ujednoliconą dekoracją ornamentálną i ułożoną na jednym poziomie drewnianą podłogą. W zach. część nawy wbudowano obszerną emporę, o załamującym się ku osi środkowej parapecie; empora wsparta na sześciu drewnianych słupach, stanowiących jednocześnie podporę wieży kościelnej i drewnoianych podciągach poprzecznych. Prezbiterium towarzyszy od strony pn. obszerna zakrystia, połączona z nim niewielkim przejściem. Dostęp na emporę umożliwiają strome przyścienne schodki, umieszczone w narożniku nawy. Wejście do kościoła poprzedza późniejsza, niewielka osiowa kruchta.

17. Wnętrze kościoła, widok ku prezbiterium.
18. Wnętrze kościoła, widok z empory muzycznej.
19. Wnętrze kościoła, widok ku emporze muzycznej.
20. Boczna ściana nawy

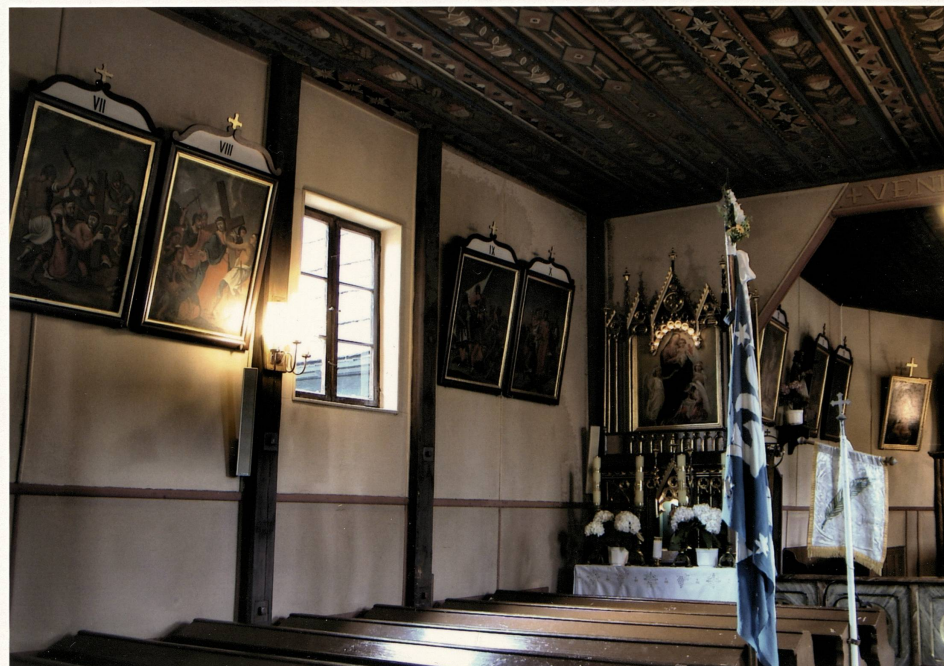
Ściany wewnętrzne drewniane, w konstrukcji zrębowej. Ściany wewnętrzne i zewnętrzne od wewnątrz obite płytami drewnopochodnymi (korpus, prezbiterium) i okładziną z tworzywa sztucznego, imitującą boazerię drewnianą (zakrystia).

20. Najpilniejsze postulaty konserwatorskie ⇒ wymiana i naprawa szalunków kruchty; ⇒ naprawa drzwi wejścia głównego; ⇒ demontaż płyt stanowiących okładzinę wewnętrzną drewnianej konstrukcji zrębowej, zastąpienie ich szalowaniem z desek;

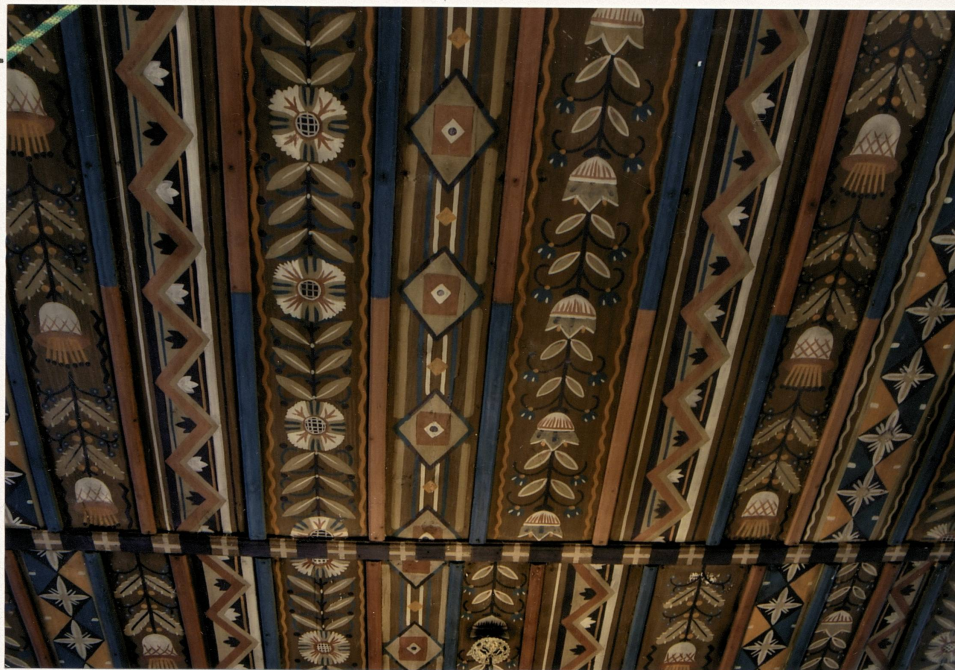
Sklepienia i stropy. Nawa i prezbiterium nakryte jednolitym drewnianym stropem belkowym z podsufitką z desek, podwieszonym do więźby dachowej; deski w układzie równoległym do osi podłużnej budowli, wzmocnione listwami, które tworzą podziały całej powierzchni stropu na wąskie pola wypełnione polichromowaną dekoracją ornamentalną, składającą się ze stylizowanych motywów roślinno-geometrycznych; strop wspiera się na belce tęczowej, opartej na słupach z obudowanymi trójkątnymi wspornikami. Podobny strop, pozbawiony jednak dekoracji malarskiej, nakrywa kruchtę. W zakrystii drewniany belkowy strop z podsufitką obity został współcześnie, podobnie jak ściany, panelami z tworzywa imitującymi boazerię drewnianą.

21. Strop nawy i prezbiterium.
22. Belka tęczowa na wspornikach.
23. Konstrukcja empory muzycznej.
24. Schody na emporę muzyczną.
25. Podłoga nawy i prezbiterium.

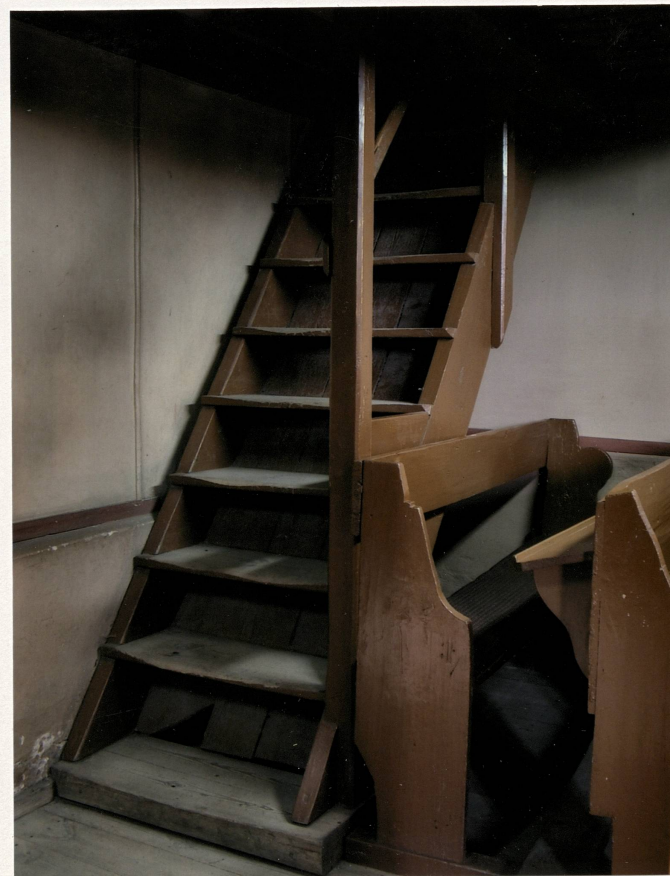
24.

Schody. Schody wewnętrzne. Schody wiodące na emporę muzyczną zlokalizowane przy ścianie zach., w pn. narożniku nawy – drewniane, strome, jednobiegowe proste, konstrukcji policzkowej, zabezpieczone jednostronnie

prostą balustradą, opartą na słupkach drewnianych.

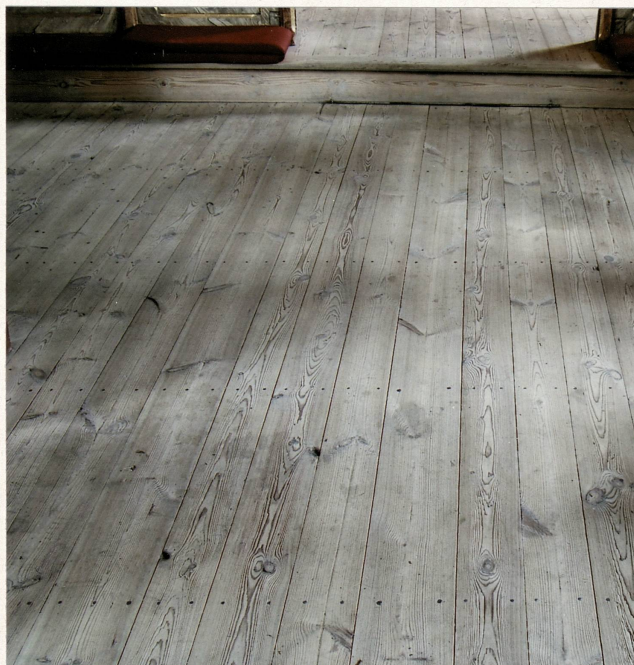
25.

Posadzki i podłogi. Wszystkie części kościoła z współczesnymi drewnianymi podłogami z surowych wąskich desek.

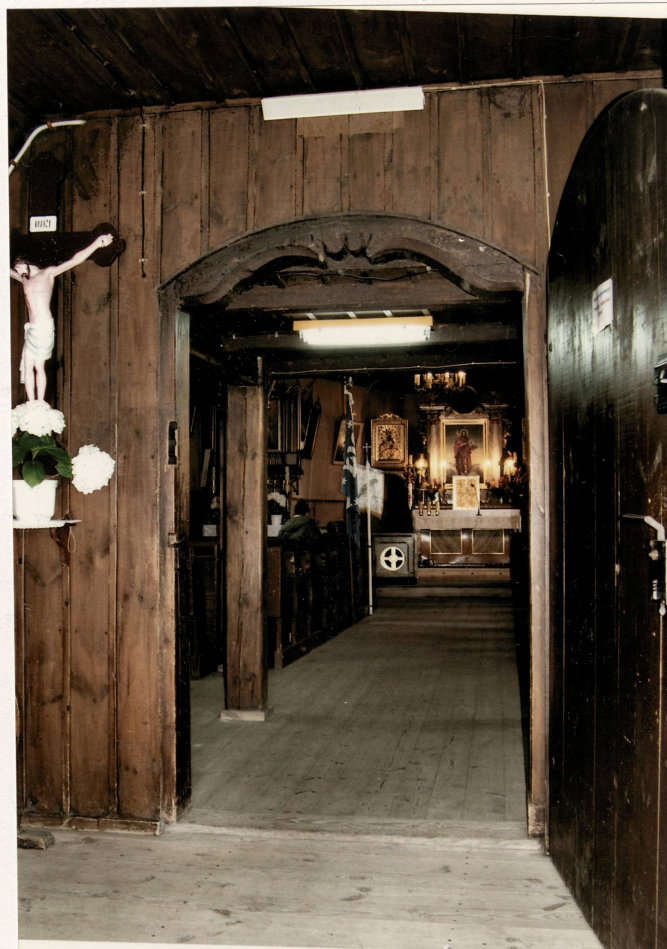
Otwory drzwiowe wewnętrzne. Otwór łączący późniejszą kruchtę z wnętrzem nawy (pierwotnie zewnętrzny) ma kształt prostokąta stojącego zamkniętego łukiem falistym o sfazowanej krawędzi, tworzącym esowate symetryczne spływy, zbiegające się w zworniku, utworzonym z podwójnego wałkowatego profilu; drzwi jednoskrzydłowe prostokątne zamknięte odcinkowo, zbite z desek na zastrzał, z olistwowaniem i pasowymi okuciami zawiasowymi. Zakrystia połączona z prezbiterium prostokątnym otworem zamkniętym nadwieszonym łukiem odcinkowym; w otworze jednoskrzydłowe prostokątne drzwi zbite z desek na zastrzał, wzmocnione pasowymi okuciami.

26. Główne drzwi wejściowe.
27. Wejście do zakrystii.
28. Drzwi do zakrystii.
29. Fragment więźby dachowej.
30. Fragment więźby dachowej.
