SPICHLERZ (6)

1894 r.

WOSKOWICE MAŁE

WKŁADKA DO KARTY EWIDENCYJNEJ ZABYTKÓW ARCHITEKTURY I BUDOWNICTWA

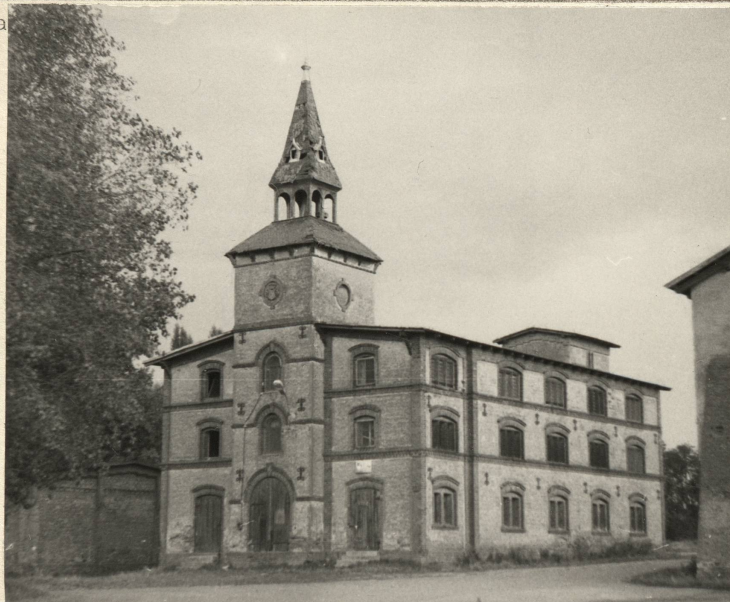
Spichlerz wybudowany został w 1894 r.
(data umieszczona w okulusie wieży
od strony zachodniej).

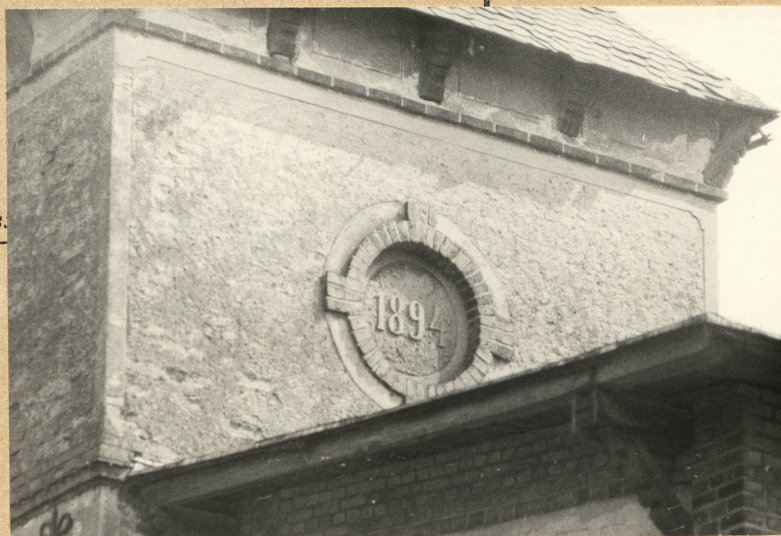
4

1. Widok ogólny od strony północno-zachodniej.
2. Widok ogólny bryły od strony południowej.
3. Widok od strony południowo-wschodniej.
4. Data w zachodniej elewacji wieży północnej.
5. Tarcza herbowa w okulusie w północnej elewacji wieży.
6. Inicjały właściciela majątku w okulusie wschodniej elewacji wieży pn.
7. Ozdobny zawias przy drzwiach wejściowych do klatki schodowej.

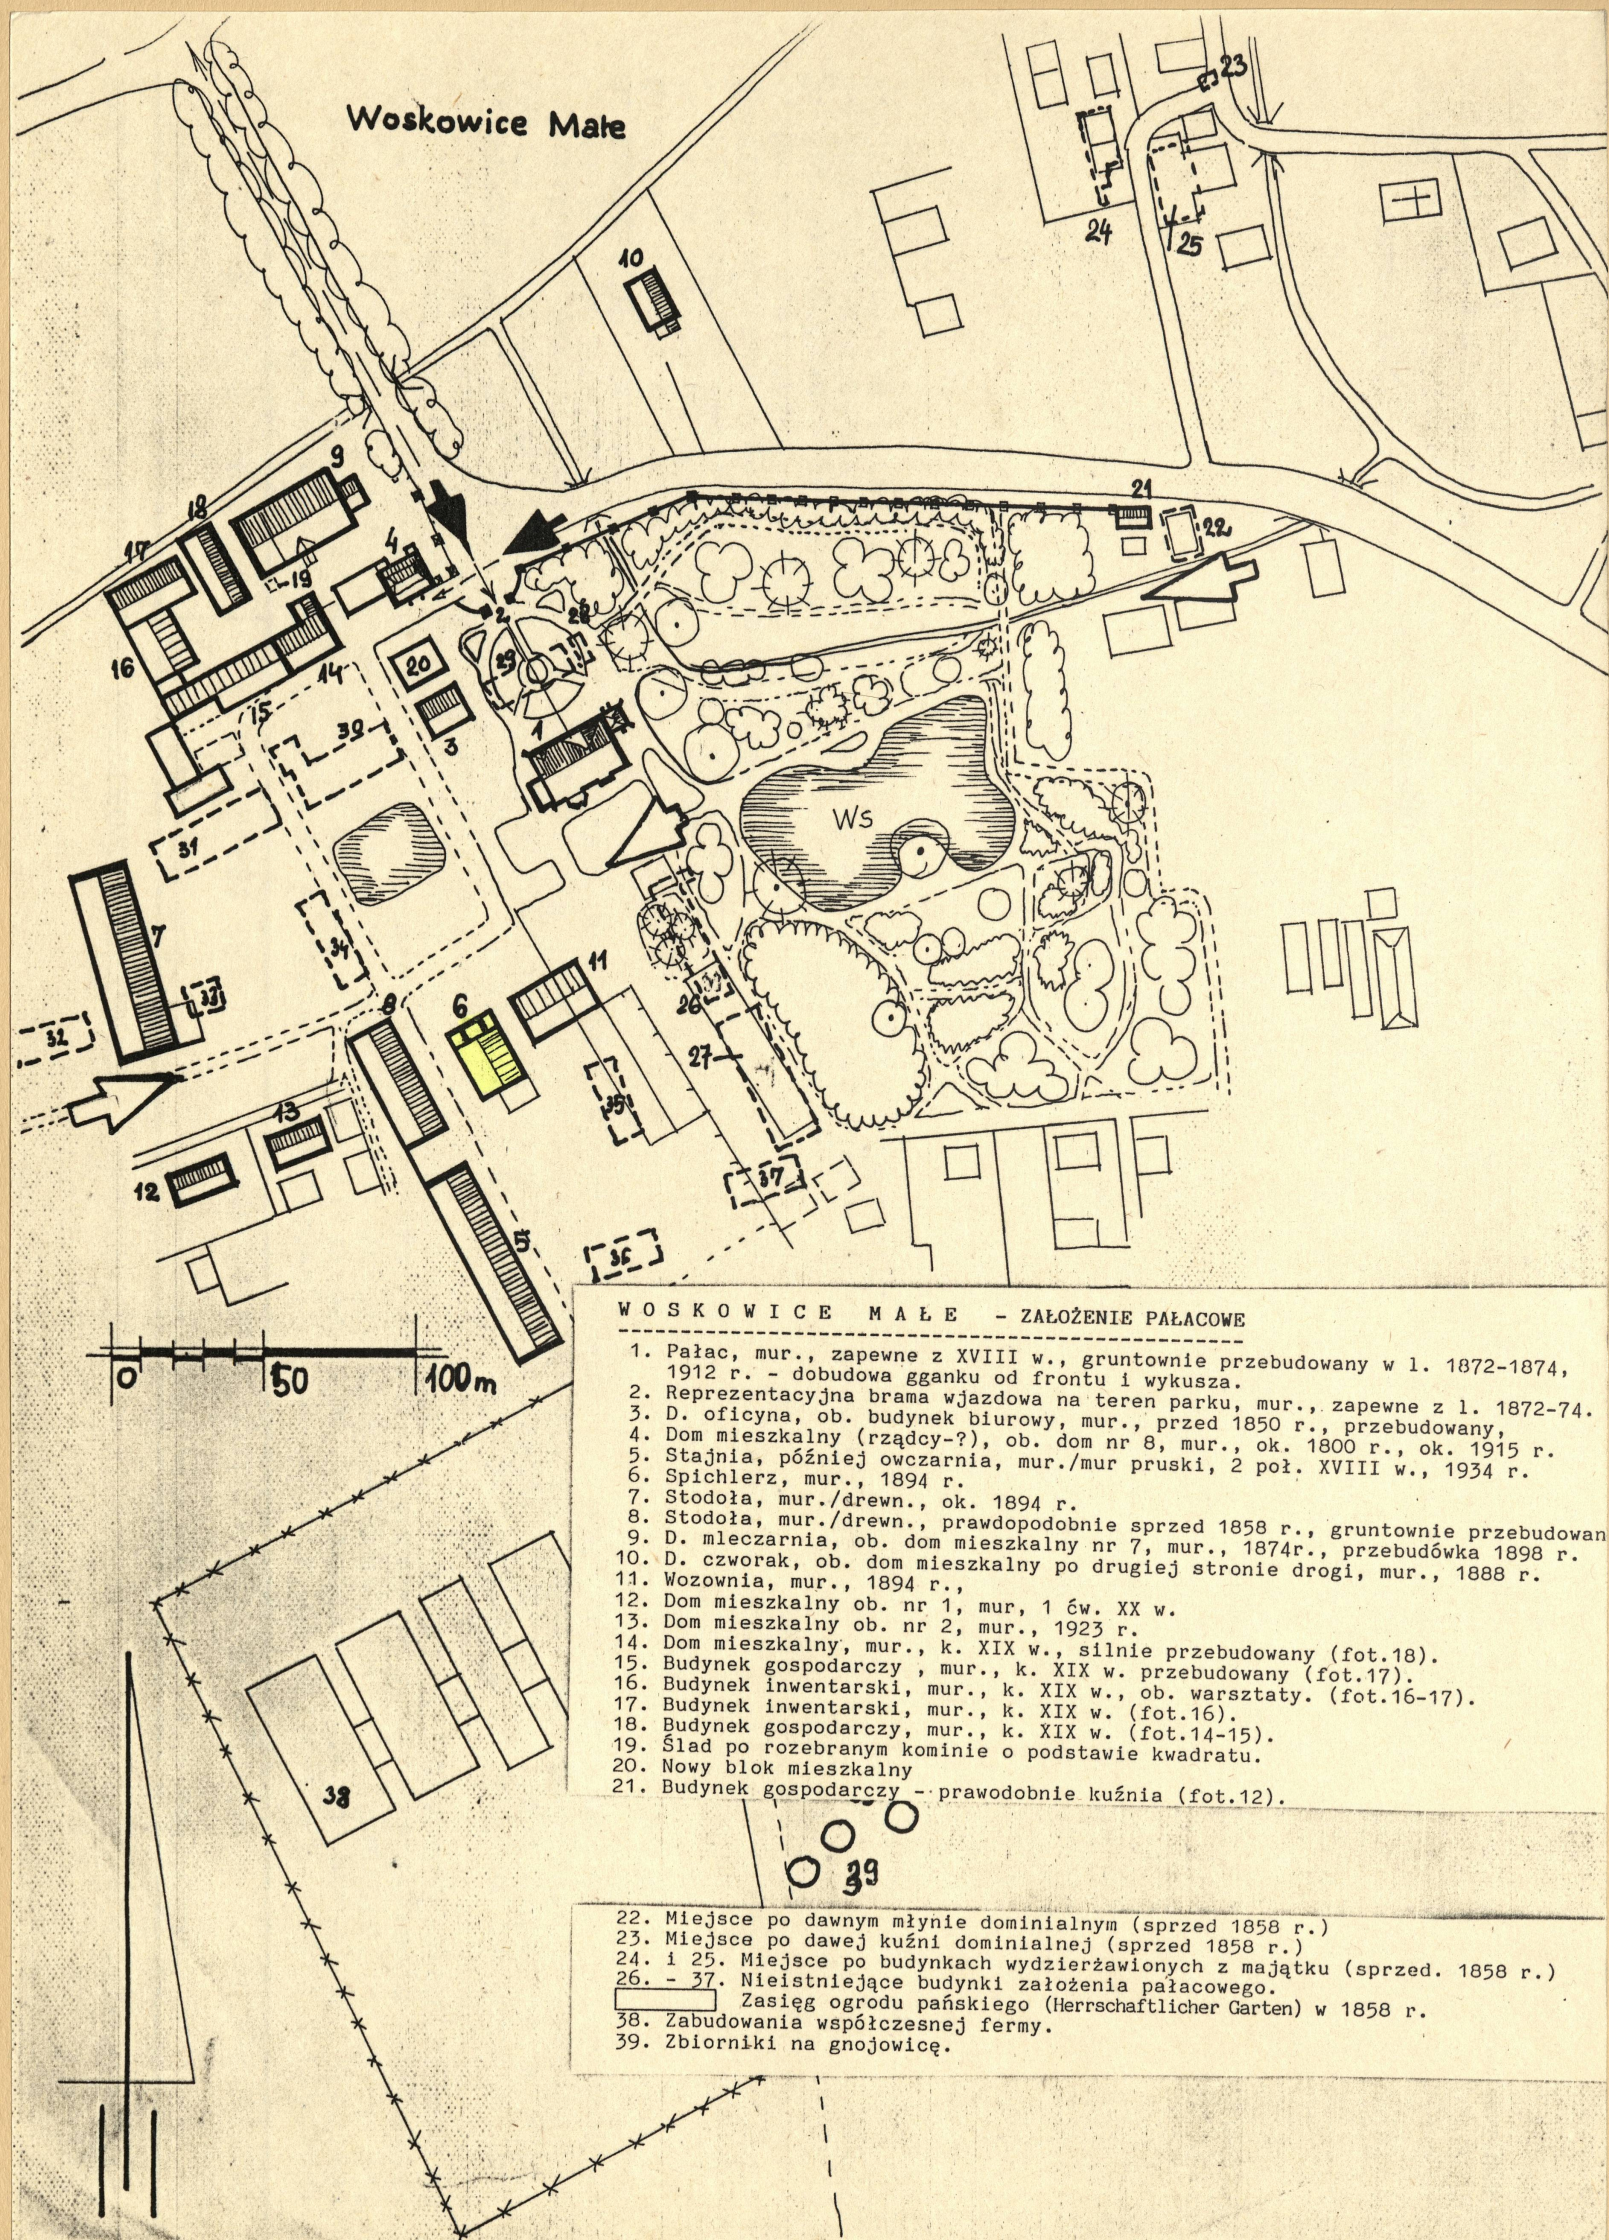
WOSKOWICE MAŁE - ZAŁOŻENIE PAŁACOWE

6. Spichlerz, mur., 1894 r.
7. Stodoła, mur./drewn., ok. 1894 r.
8. Stodoła, mur./drewn., prawdopodobnie sprzed 1858 r., gruntownie przebudowany
9. D. mleczarnia, ob. dom mieszkalny nr 7, mur., 1874r., przebudówka 1898 r.
