BUDYNEK ADMINISTRACJI

I poł. XIX w.

ZAGWIŹDZIE

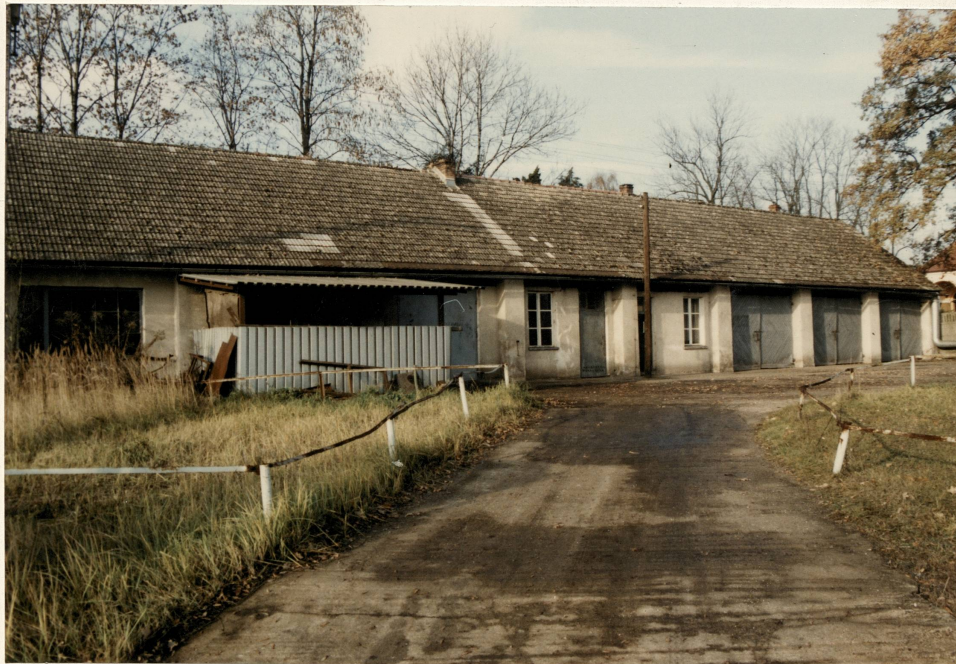
11. Elewacje: pld. i pln. budynku, neg. 500/651/6 i 500/652/5; sytuacja; orientacja

Elewacje. Elewacja wschodnia szczytowa gładka, bez podziałów, bez otworów okiennych. Analogicznie wygląda elewacja zachodnia. Elewacja północna, gładka, bezstylowa z dużymi prostokątnymi otworami /dłuższym bokiem w poziomie/. Trzy pierwsze okna licząc od wschodu są takie same, o drobnym podziale. Następne jest większe o zdecydowanie mocniejszym podziale typowym dla obiektów przemysłowych. Kolejne jest analogiczne jak pierwsze trzy. Elewacja południowa bezstylowa z regularnym podziałem w formie pilastrów, które biegną w równych odstępach co 4,1 m. Od wschodu trzy bramy garażowe wypełniające przestrzeń między pilastrami. Od zachodu dwa otwory okienne prostokątne bez ozdób, położone dłuższym bokiem w poziomie. W trzecim module znajduje się brama wejściowa. W czwartym module po lewej otwór okienny po prawej otwór drzwiowy, natomiast w piątym układ jest odwrotny. Wszystkie otwory okienne o drobnym podziale.
