1. Obiekt

ZAŁOŻENIE PAŁACOWE

XVIII-XIX w.  
XX w.

Z I E M I E Ł O W I C E

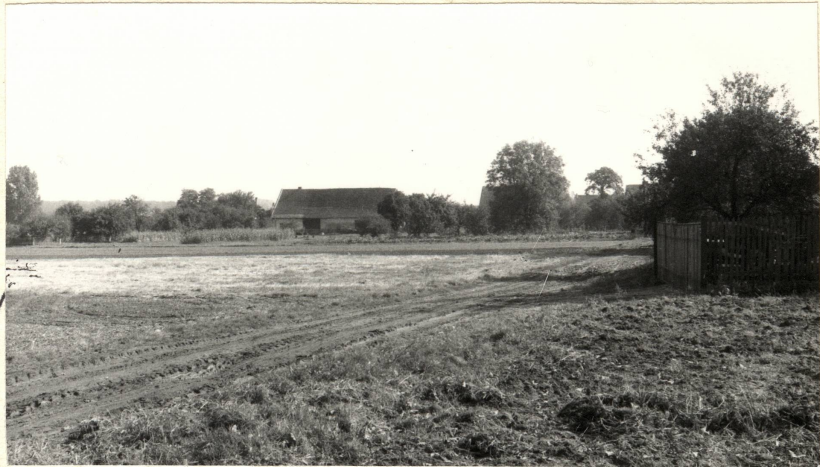
Fot.1. Widok ogólny założenia pałacowego od strony drogi z Namysłowa – widok w kierunku wschodnim na teren dawnego folwarku.

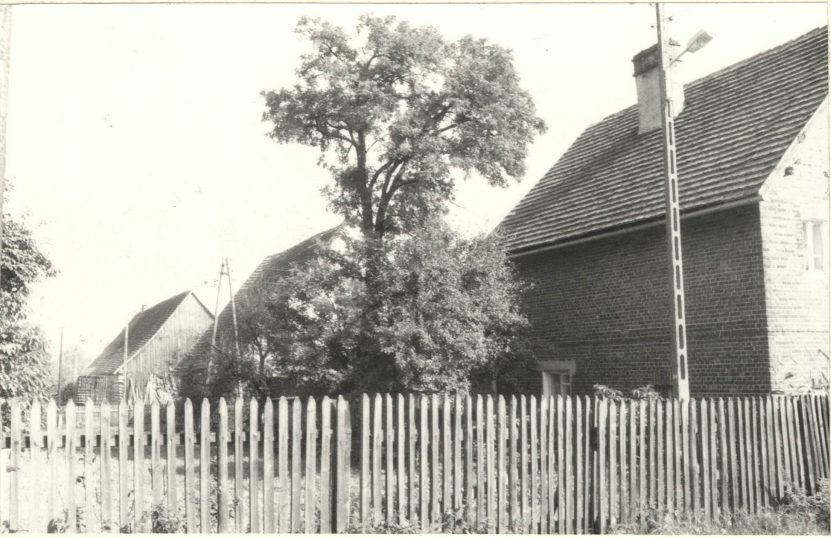
Fot.2. Zabudowa wzdłuż zachodniej krawędzi północnego podwórza folwarcznego – widok od strony południowej z drogi dojazdowej, kolejno od prawej: dom kowala /19/ i stodoły /18/ i /17/ (pierwotnie jedna, ob. część środkowa jest wyburzona).

Stan zachowania poszczególnych budynków widać na fotografiach - środkowa część stodoły między /17/ i /18/ - rozebrana, - środkowa część stodoły /22 - stoi bez dachu, Zniknęły szklarnie, na miejscu jednej z nich gnojownik /9/. Rozebrana została gorzelnia /10/.

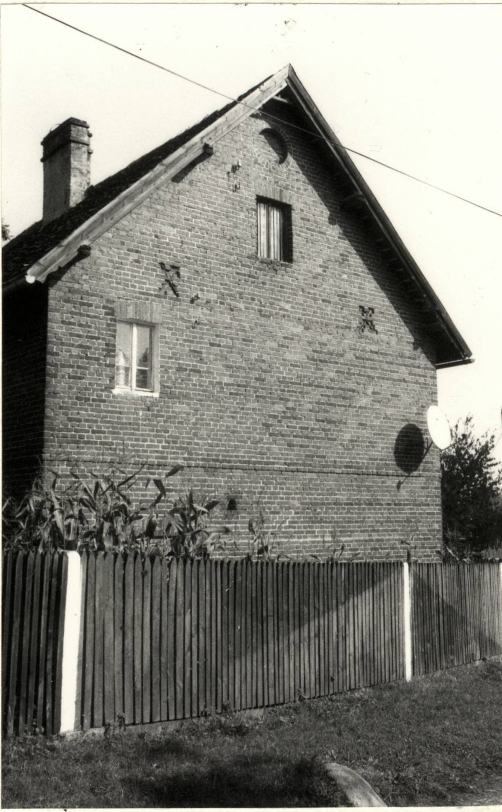
Fot.3. Południowa ściana szczytowa dawnej kuźni z domem kowala /19/

Lodownia /4/ została przebudowana została na chlew.  
Kuźnia w budynku /19/ zaadaptowana jest w całości na dom mieszkalny.  
Dach stodoły /23/ istnieje, ale powierzchnia połaci nie jest równa, widać liczne ugięcia i braki w dachówkach.

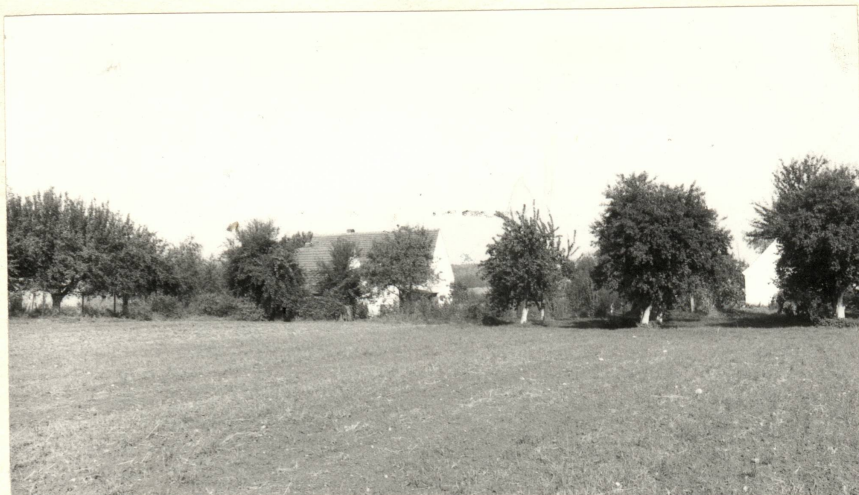
Fot.5. Widok ogólny założenia pałacowego od głównej drogi z Opola do Namysłowa od południa w kierunku zachodniego podwórza folwarcznego - kolonia mieszkalna.

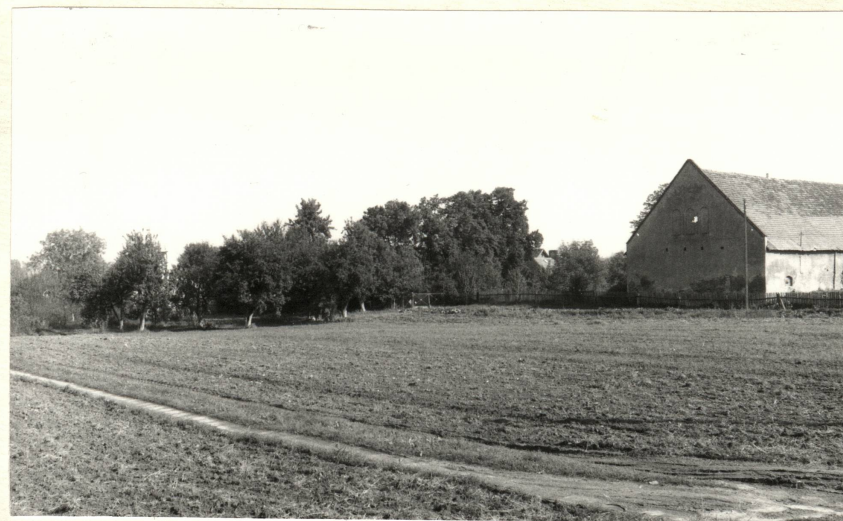
Fot.6. Widok ogólny założenia pałacowego od strony południowo-zachodniej w kierunku zachodniej ściany szczytowej stodoły /23/.

- /22/ STODOŁA, murowana, otynkowana, kryta eternitem.
- /23/ STODOŁA, murowana, otynkowana, z trójdzielną oprawą architektoniczną - blendową w szczycie, kryta dachówką ceramiczną.

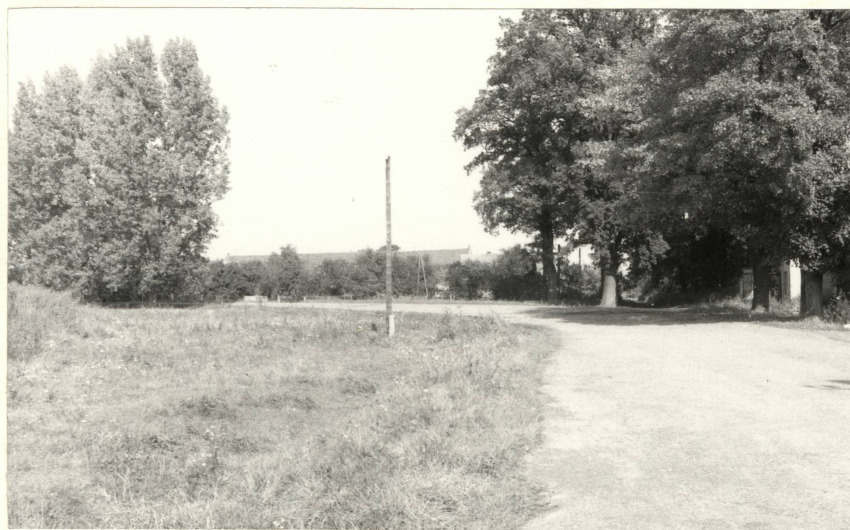
Fot.7. Stara droga od strony Opola: na wprost wjazd w wewnętrzną drogę założenia pałacowego, a w lewo droga skręca w stronę Namysłowa.

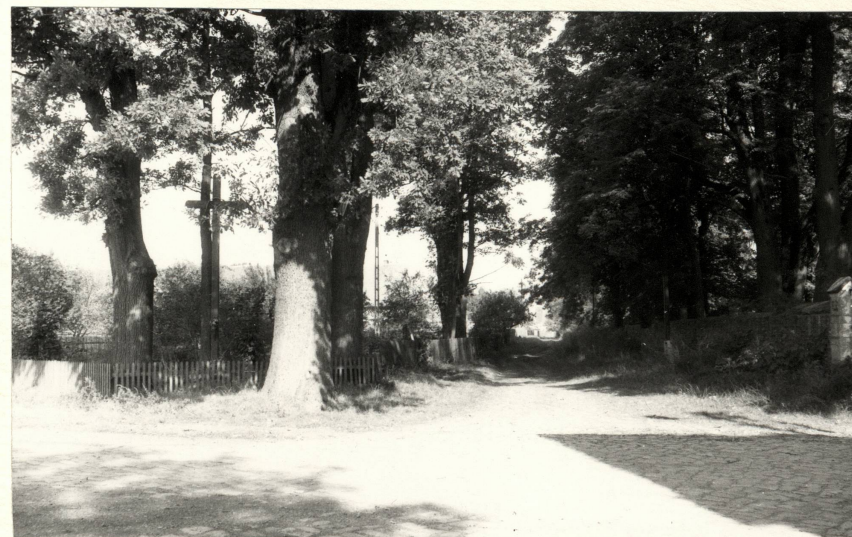
Fot.8. Widok od starego głównego skrzyżowania dróg w kierunku północnym - droga wewnętrzna rozdzielająca park od zachodniego podwórza folwarcznego; wśród starych dębów krzyż przydrożny.

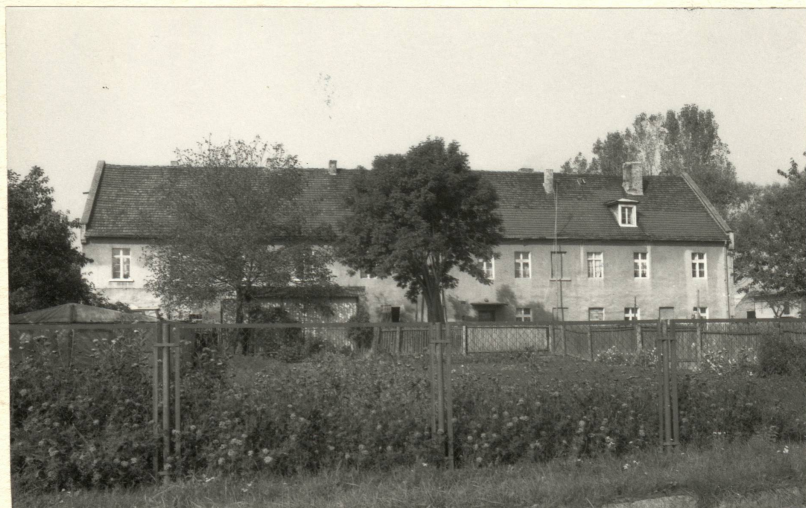
Fot.10. Widok od strony wschodniej drogi wiejskiej - na wschodnią elewację dłuższą budynku mieszkalnego wielorodzinnego /3/.

- /3/ DOM MIESZKALNY WIELORODZINNY /14/ - murowany, otynkowany, kryty dachówką ceramiczną.
- /4/ d. lodownia, ob. przebudowana na chlew, murowany, otynkowany, kryty eternitem.

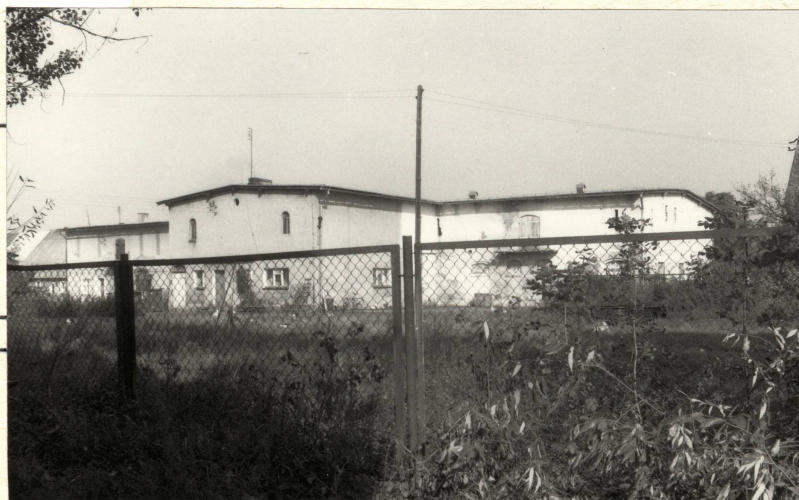
Fot.11. Widok z wewnętrznej drogi prowadzącej od wschodu do północnego podwórza folwarcznego - budynek wielofunkcyjny - stajnia-obora-świniarnia a obecnie również dom mieszkalny nr 15 /12/.

- /9/ d. szklarnia, ob. gnojownik,
- /10/ miejsce po dawnej gorzelni,
- /11/ budynek inwentarski (?), murowany, otynkowany, kryty dachówką.
- /12/ budynek wielofunkcyjny stajnia-obora-świniarnia, ob. również w części zaadaptowany na dom mieszkalny nr 15, murowany, otynkowany, wewnątrz nakryty kapami pruskimi, na żeliwnych słupach, kryty papą (patrz dodatkowy szkic fragmentu rzutu zachodniej części budynku.

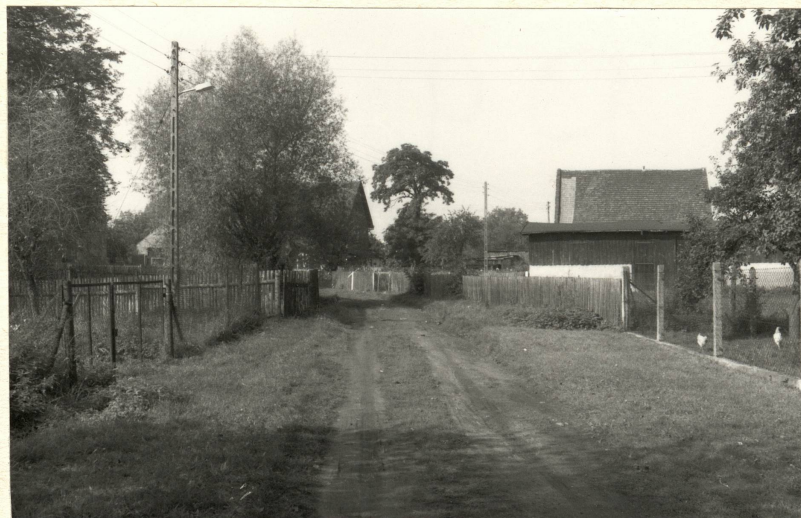
Fot.9. Droga wewnętrzna prowadząca od strony wschodniej drogi wiejskiej w kierunku zachodnim na teren dawnego północnego podwórza folwarcznego.

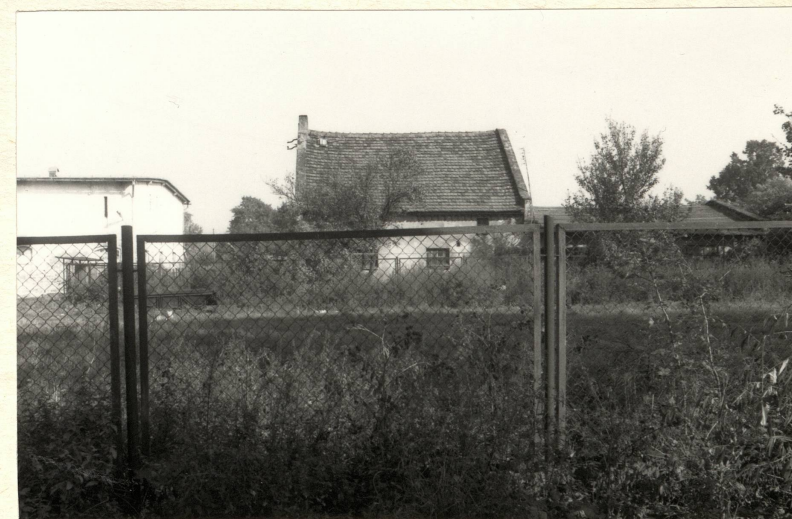
Fot.12. Widok z wewnętrznej drogi dojazdowej od strony wschodniej do północnego podwórza folwarcznego - teren po dawnej gorzelni /10/, a w oddali budynek /11/.

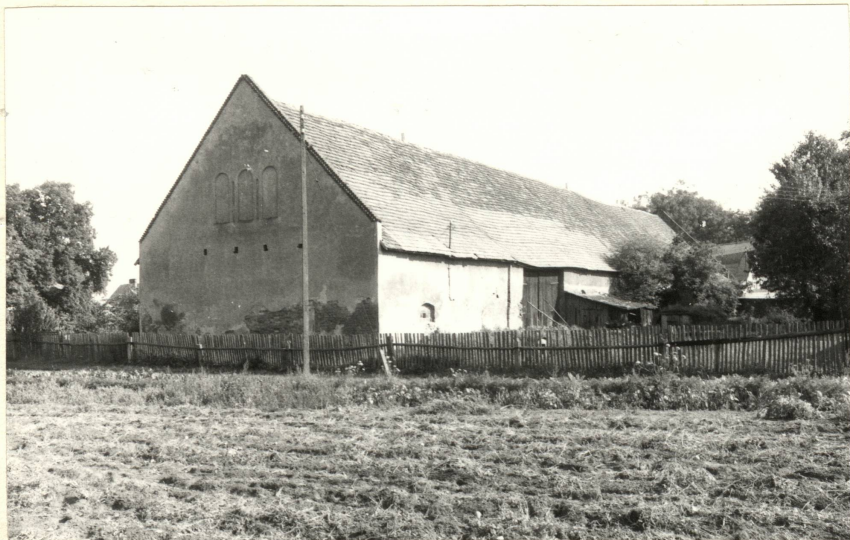
Fot.13. Stodoła /23/ - widok ogólny bryły od strony południowo-zachodniej.

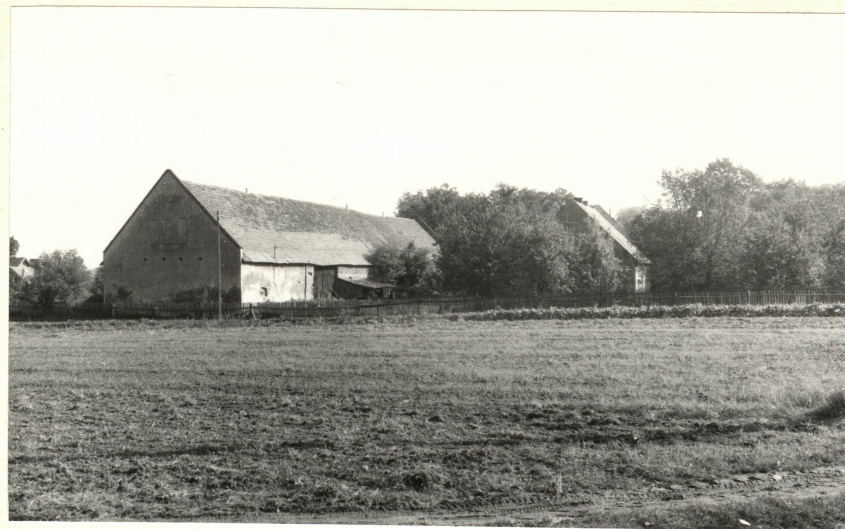
Fot.14. Widok ogólny fragmentu zabudowy zachodniego podwórza folwarcznego - od strony południowo-zachodniej - południowa część zabudowy zachodniego podwórza.

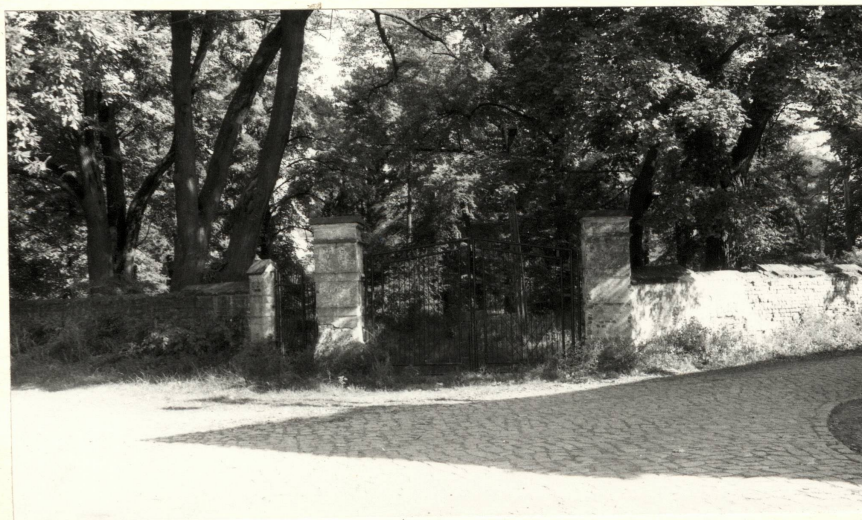
Fot.16. Droga wzdłuż południowej krawędzi zespołu rezydencjonalnego - mur ogrodzeniowy parku i po przeciwnej stronie budynek gospodarczy /29/.

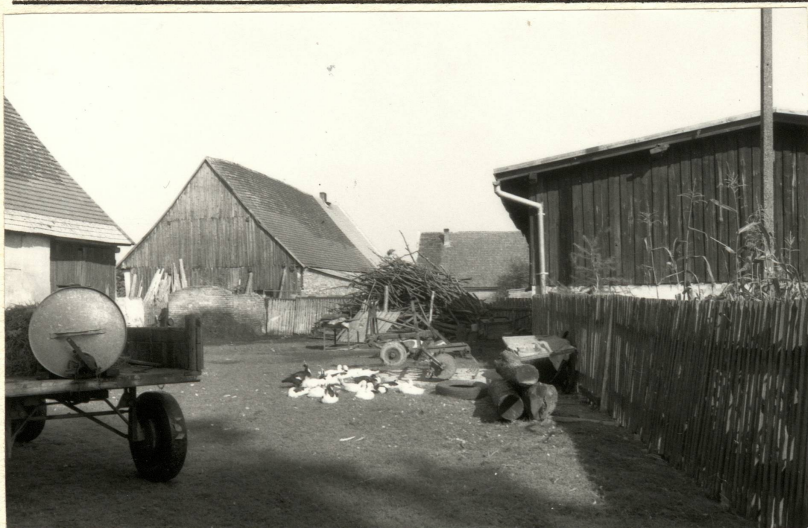
Fot.17. Wnętrze zachodniej części północnego podwórza folwarcznego - widok od strony południowej. Od lewej widać fragment stodoły /18/, stodołę /17/, do której od północy przylega dom mieszkalny /16/. Dawniej stodoły /18/ i /17/ stanowiły jeden budynek, obecnie środkowa część tego budynku jest wyburzona.

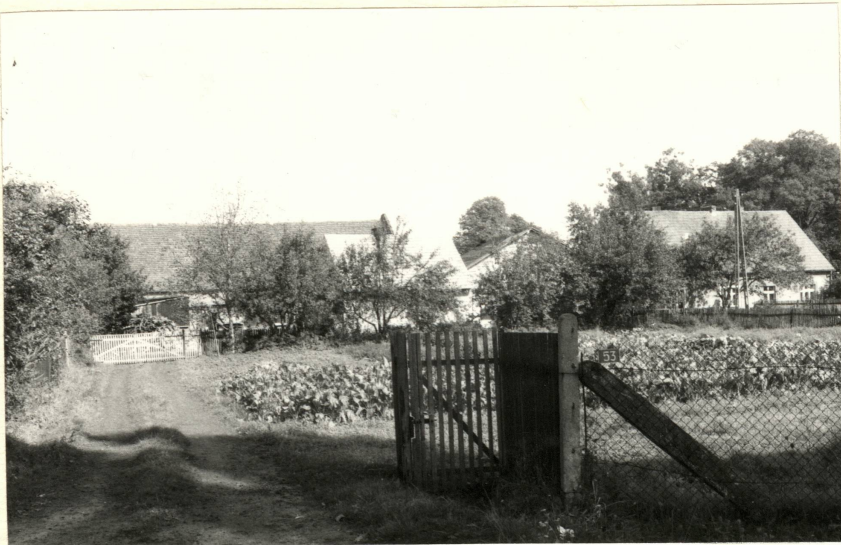
Fot.21. Widok od strony południowej (od bramy) na dom mieszkalny /25/, stodołę /23/ i dom mieszkalny /24/ - z prawej.

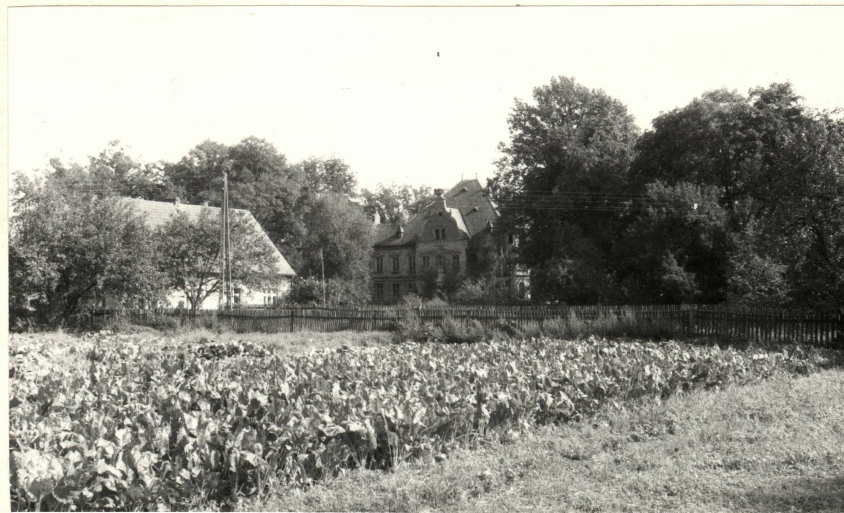
Fot.22. Widok od obecnej bramy wejściowej na teren posesji domu /25/ w kierunku wschodnim - w oddali dom /24/ i pałac /1/.

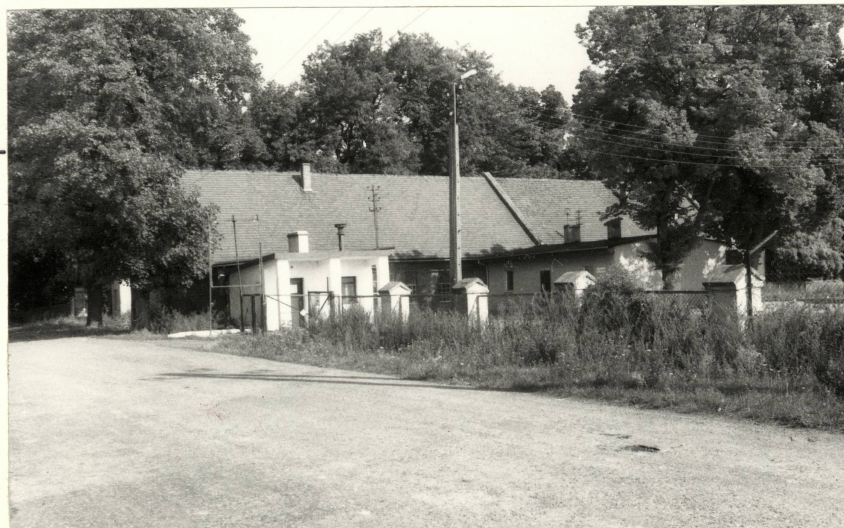
Fot.24. Droga wzdłuż południowej krawędzi zespołu rezydencjonalnego - widok od strony wschodniej ku zachodowi, widok wschodniej ściany szczytowej budynku gospod. /29/.

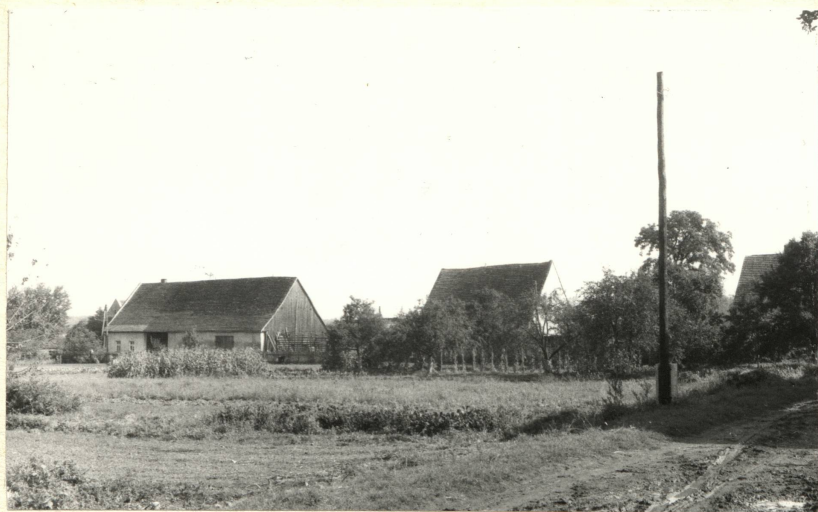
Fot.25. Widok z drogi dojazdowej prowadzącej od głównej szosy z Namysłowa w kierunku wschodnim - w oddali zabudowa północnego podwórza folwarcznego (zachodnia kraweź zabudowy).

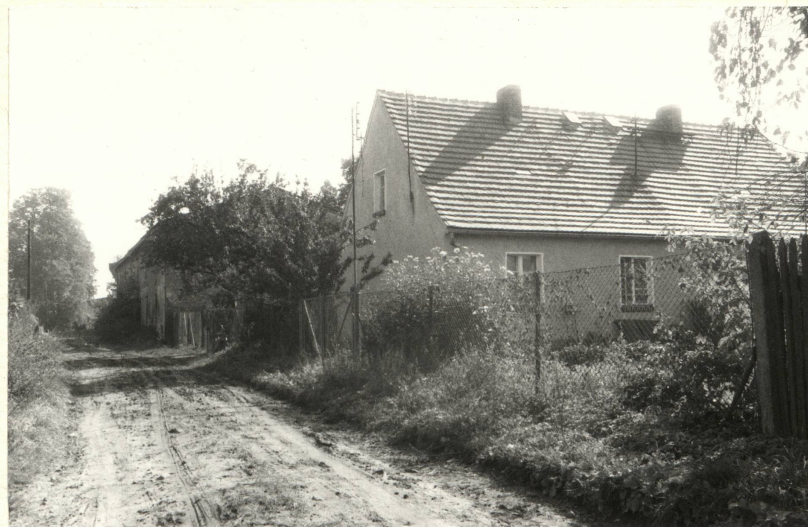
Fot.26. Droga dojazdowa od głównej szosy z Namysłowa prowadząca do centrum założenia pałacowego. Z prawej nowsza kolonia mieszkalna - dom /27/. widok od strony zachodniej w kierunku wsch.

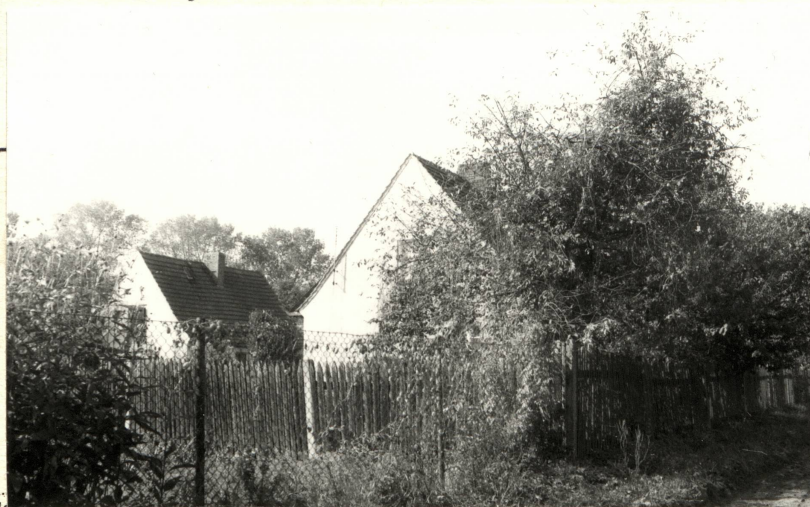
Fot.28. Dom mieszkalny /26/ na terenie nowszej kolonii mieszkalnej; widok elewacji północnej.

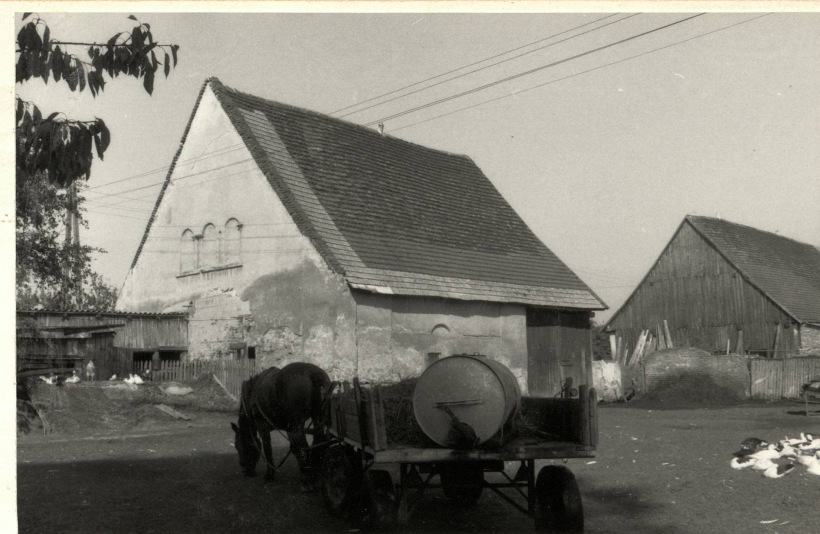
Fot.30. Stodoła /18/ - południowa ściana szczytowa z charakterystycznymi blendami i wschodnia elewacja dłuższa.

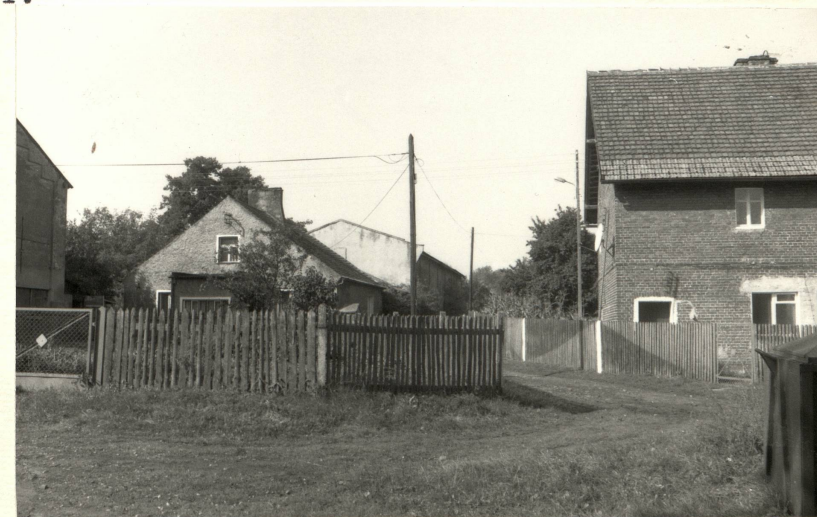
Fot.32. Stodoła /22/ stojąca przy wschodniej krawędzi zachodniego podwórza folwarcznego, widok na północną ścianę szczytową i fragment wschodniej elewacji dłuższej.

Budynki użytkować i prowadzić wszystkie konieczne remonty na bieżąco. Wszystkie remonty i adaptacje na inne cele każdorazowo należy uzgodnić z konserwatorem zabytków. Nie dopuszczać do pogorszenia się stanu technicznego budynków. Przeprowadzić remont pałacu /1/, stodoły /22/.

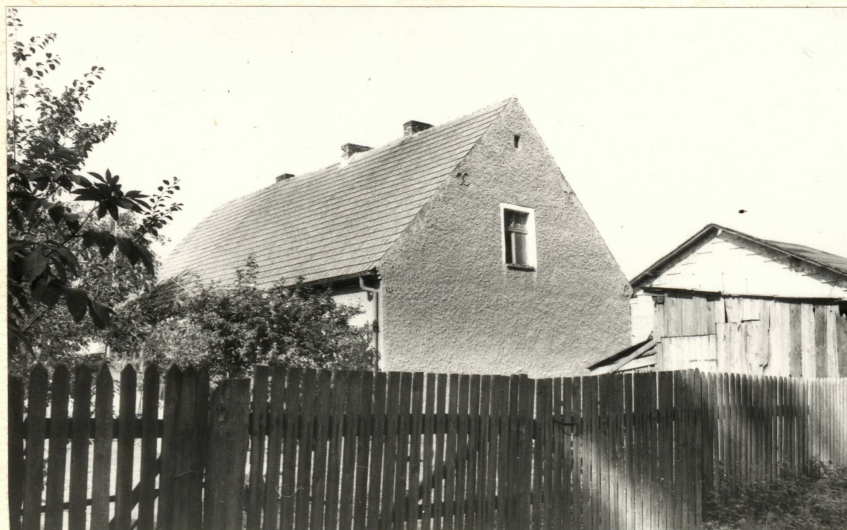
Fot.34. Wschodnia ściana szczytowa domu mieszkalnego /24/, widok od strony południowo-wschodniej.

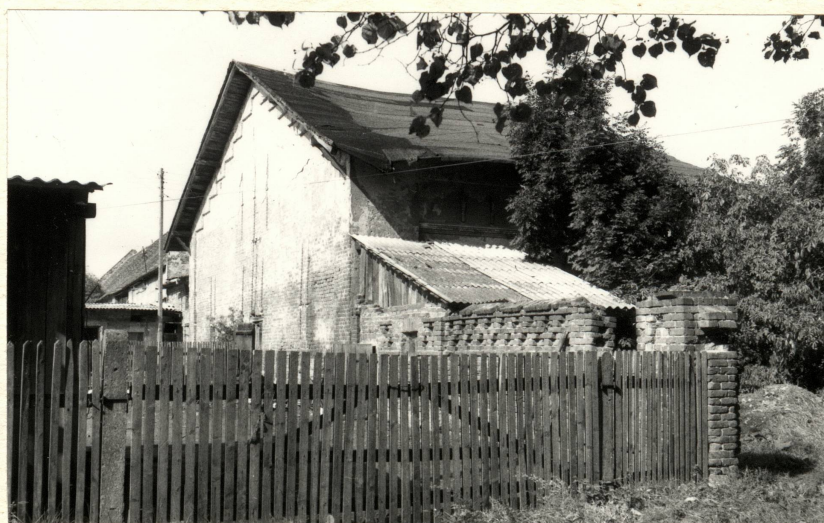
Fot.35. Południowa ściana szczytowa stodoły /22/ - widok od strony pd.-wsch.

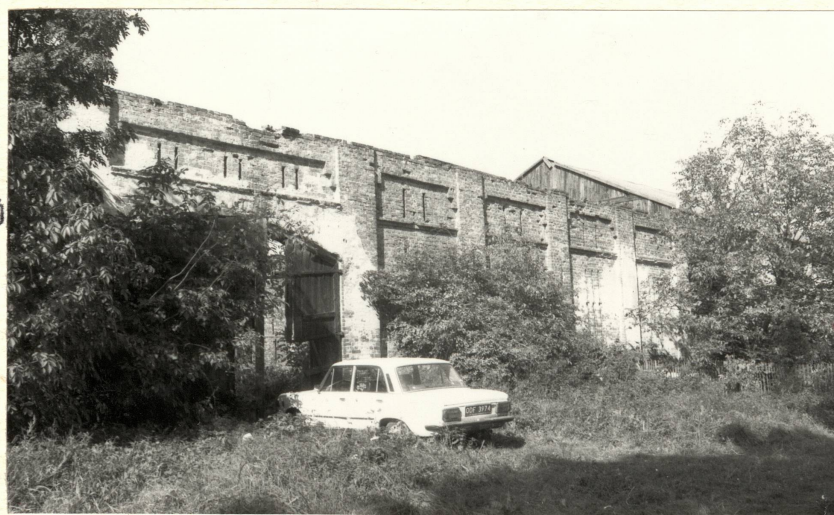
Fot.37. Widok stodoły /22/ od strony wschodniej.

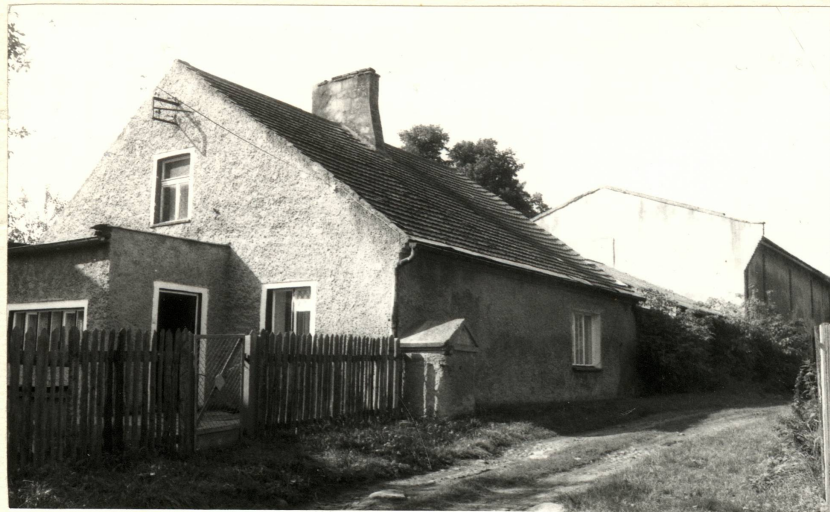
Fot.38. Dom mieszkalny  
/20/ stojący  
wzdłuż północnej krawę-  
dzi zachodniego podwó-  
rza folwarcznego, widok  
od strony pn.-zach.

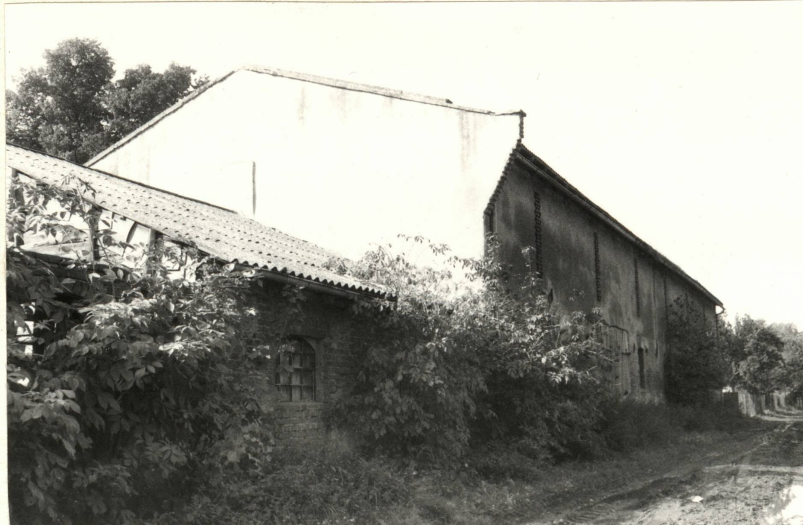
Fot.39. Owczarnia /21/  
stojąca wzdłuż  
płn. krawędzi  
zachodniego  
podwórza folwarcz.

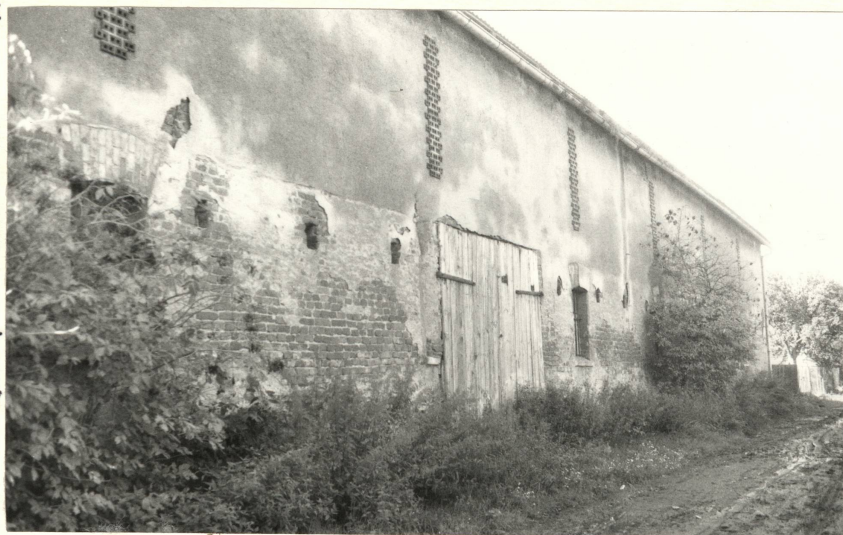
Fot.40. Owczarnia /21/  
północna elewa-  
cja dłuższa -  
widok od strony  
wschodniej.

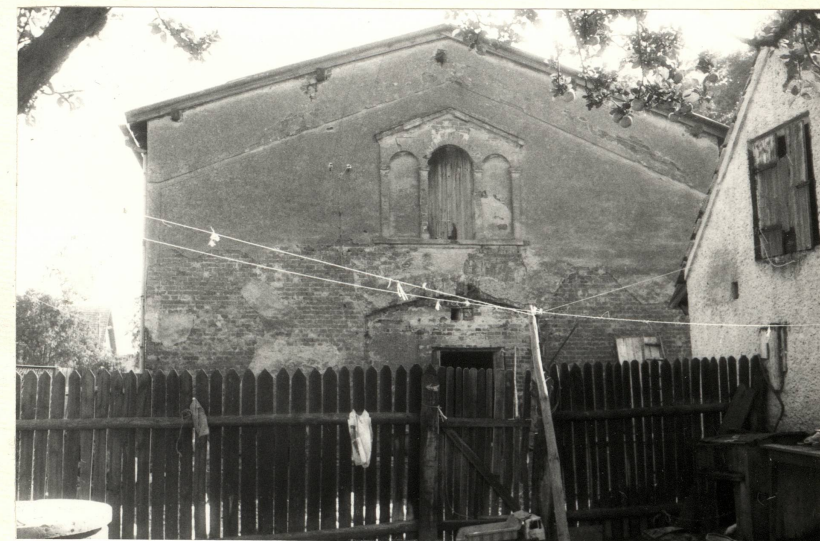
Fot.42. Widok z centrum założenia pała-  
cowego w kierunku wschodnim -  
w oddali oficyna (?), ob. dom  
mieszkalny nr 13 /2/.

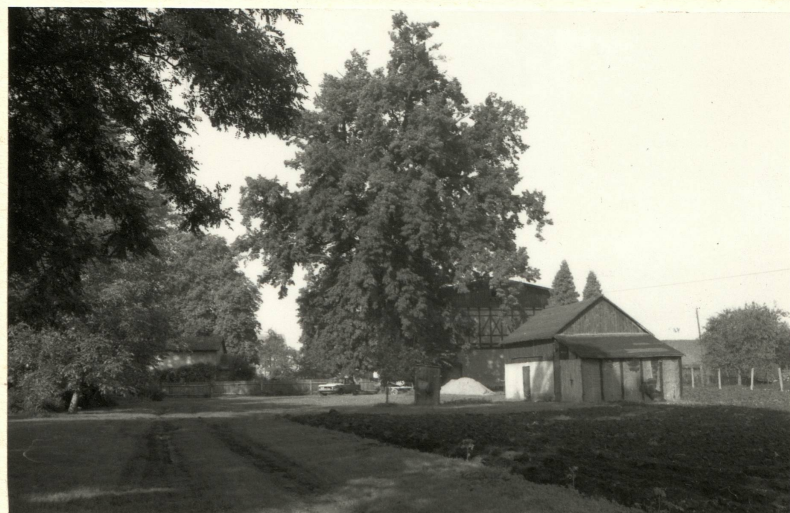
Fot.43. Środkowa część założenia pałacowego - widok od strony wschodniej drogi wiejskiej lipa, nowszy budynek gospodarczy /8/ i dalej za nimi oficyna (?), ob. dom /2/.

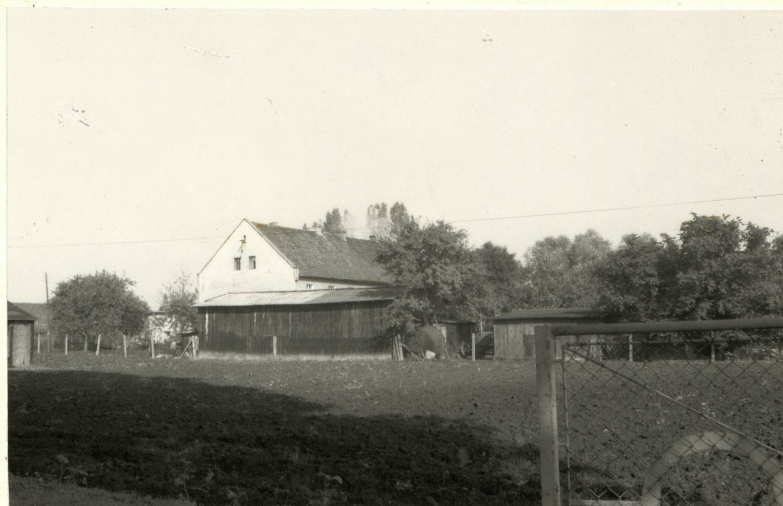
Fot.44. Środkowa część założenia pałacowego - widok od strony wsch drogi wiejskiej w kierunku północno-zachodnim - za nowszą szopą widać dom mieszkalny wielorodzinny /3/.

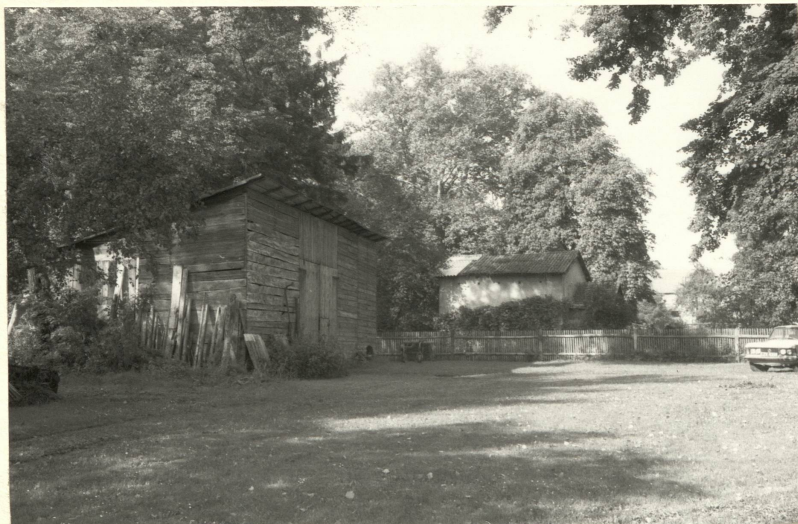
Fot.47. Wnętrze podwórza wydzielonego przy oficynie, ob. domu /2/, widok od strony wschodniej w kierunku zachodnim: szopa /7/ i lodownia przebudowana na chlew /4/.

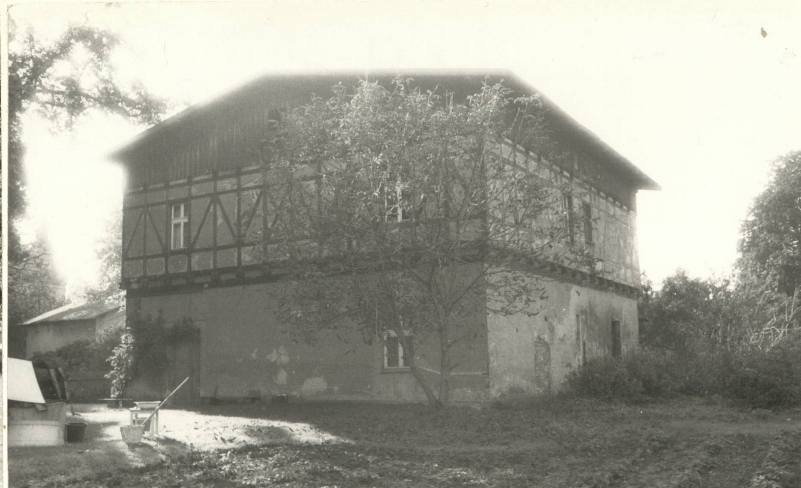
Fot.48. Oficyna (?), ob. dom nr 13 /2/.  
Widok bryły od strony północno-wschodniej.

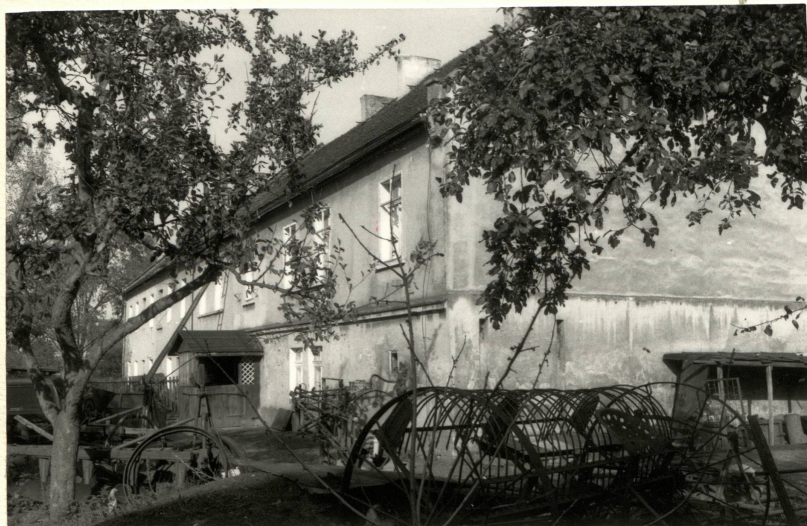
Fot.50. Dom mieszkalny wielorodzinny nr 14 /3/ - elewacja dłuższa zachodnia.

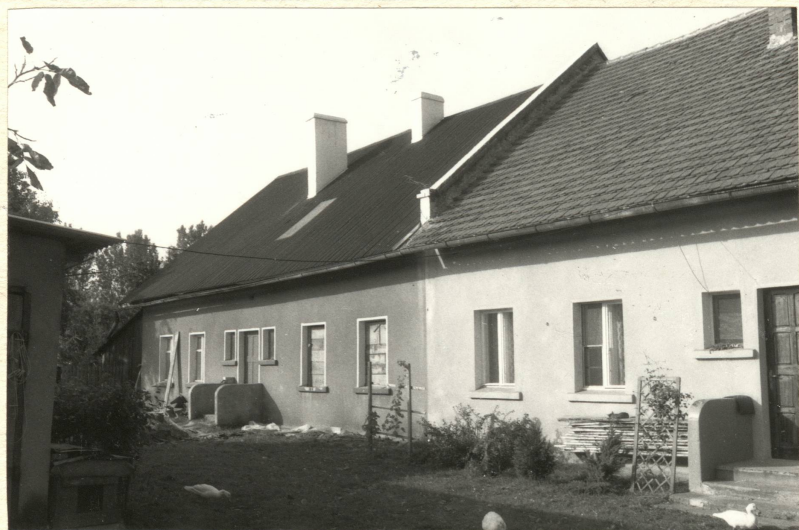
Fot.52. Dom mieszkalny pracowników lub emerytowanych pracowników folwarku nr 38-38a /30/ - południowa elewacja dłuższa.

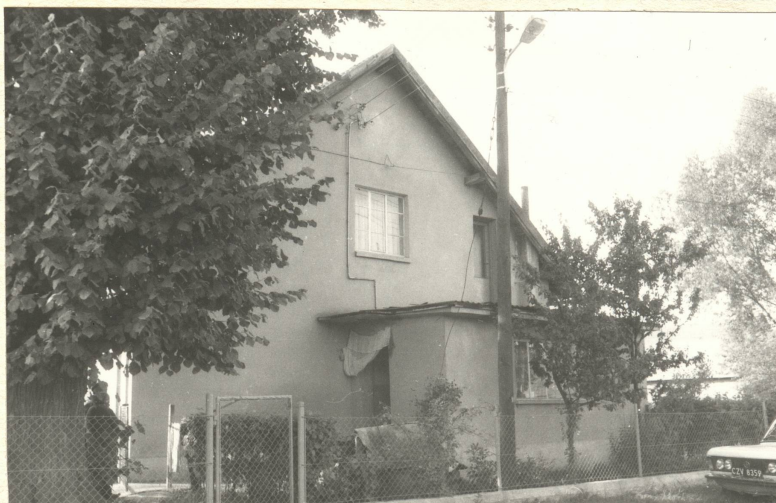
Fot.53. Dom mieszkalny pracowników lub emerytowanych pracowników folwarku ob. dom mieszkalny nr 38-38a /30/. Widok wschodniej ściany szczytowej.

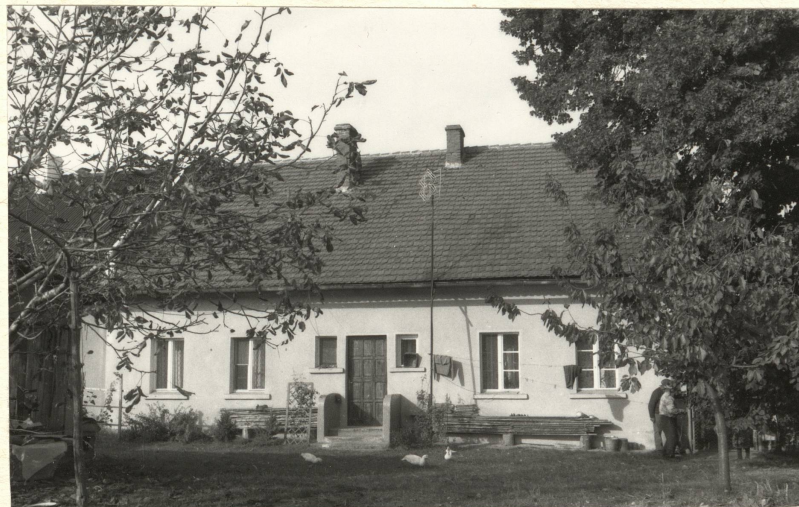
Fot.54. Dom mieszkalny /30/ - wschodni fragment elewacji dłuższej południowej.

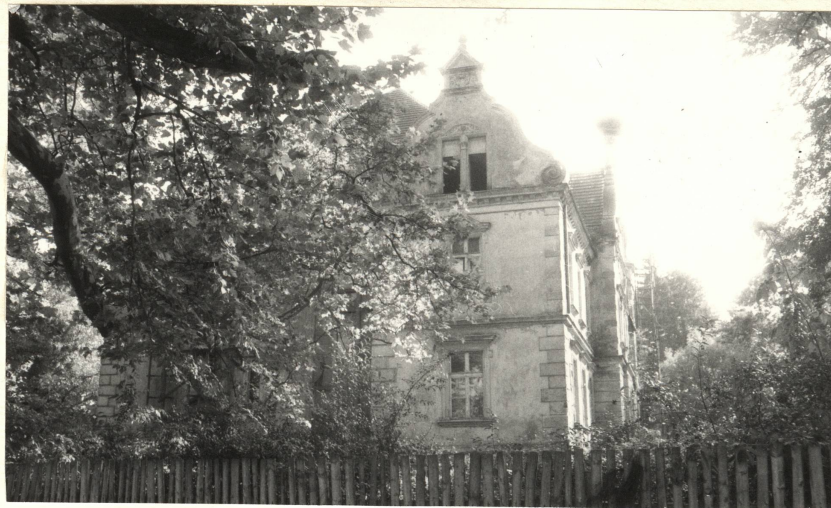
Fot. 55. Pałac /1/ - widok od strony  
północnej.

Najlepiej zachowanym elementem założenia pałacowego jest park - ogrodzony.  
Pałac od wielu lat nie jest zamieszkały; są ślady rozpoczętych i nie dokończonych remontów; w części okien brak jest szyb. - patrz karta szczegółowa.  
Zespół folwarczny po dokonanej parcelacji został podzielony na wiele działek; podzielony drogami, przestrzeń podwórzy folwarcznych podzielona nowymi ogrodzeniami, a zabudowa uzupełniona licznymi nowszymi zabudowaniami typowo zagrodowymi jak: stodoła /6/, szopa /7/, chlewik /8/, stodoła /13/, budynek gospodarczy - szopa /15/.

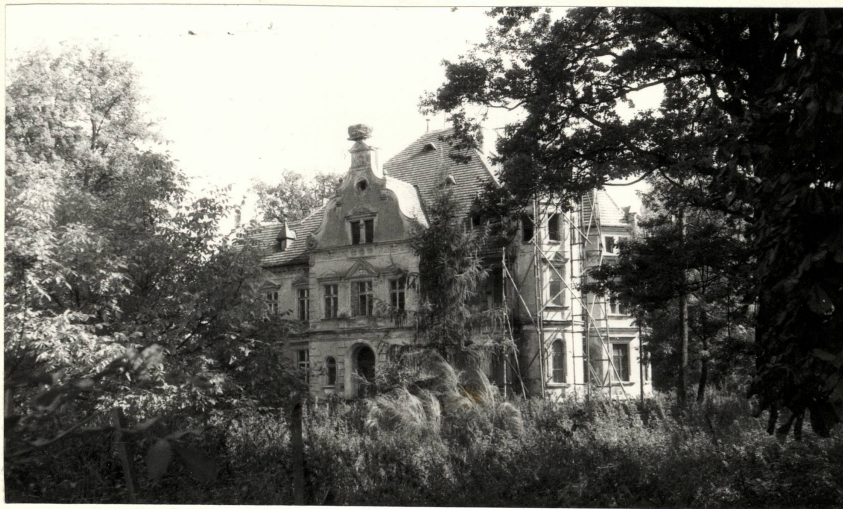
Fot.56. Pałac /1/ - widok od strony za-  
chodniej.
