1. Obiekt

SPICHLERZ /2/

1825 r.

GIERÓW

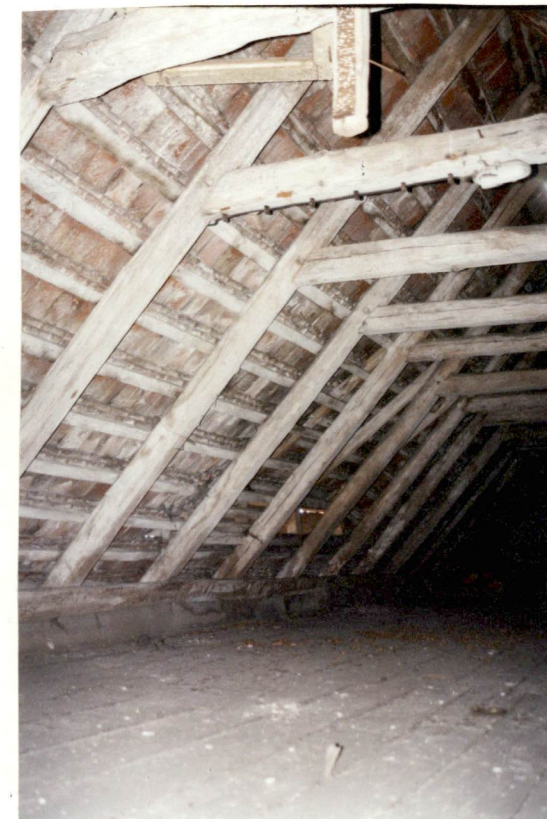
2

- 1. Elewacja wschodnia**
- 2. Kondygnacja V spichrza. Fragment wnętrza**
- 3. Widok ściany szczytowej płn. i wzdłużnej zach.**
- 4. Widok ściany zach. z południa**
- 5. Fragment wnętrza w skrajnej części płn.**
- 6. Fragment wnętrza w części środkowej. Piętro.**
- 7. Fragment przyziemia w części środkowej.**
- 8. Fragment wnętrza spichrza. Poddasze.**
- 9. Fragment wnętrza spichrza. Poddasze**
- 10. Wejście do piwnicy.**
- 11. Wnętrze piwnicy**
