KARTA EWIDENCYJNA ZABYTEKÓW
ARCHITEKTURY I BUDOWNICTWA

KLASZTOR FRANCISZKANÓW

1749-1753

KĘDZIERZYN-KOŹLE

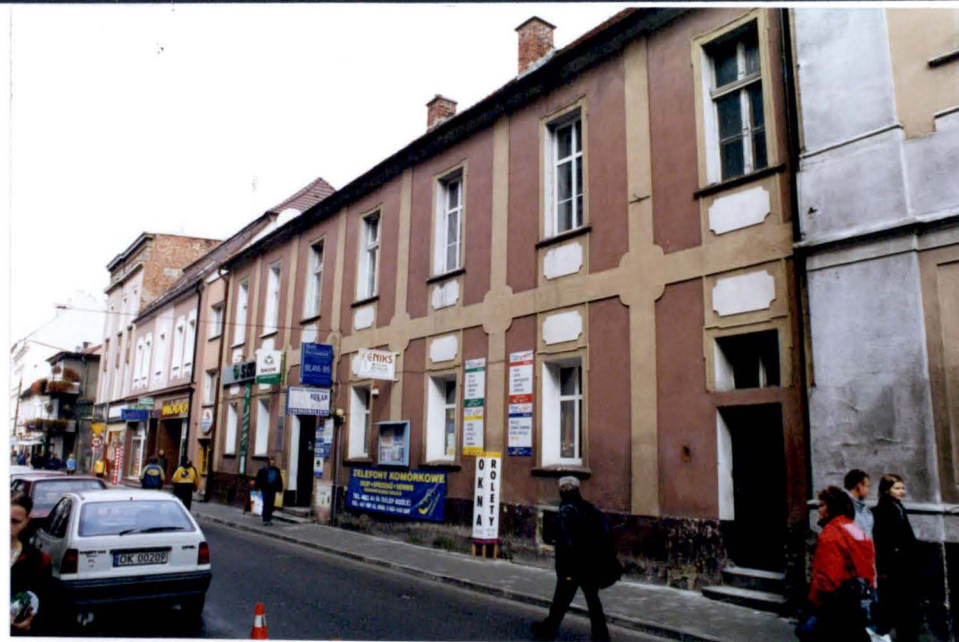
2

ELEWACJE: Elewacje zewnętrzne. Elewacja południowo-zachodnia – frontowa: 7-osiowa, na cokole z kamienia ciosanego. Osie wyznaczone regularnym rytmem prostokątnych otworów okiennych. W przyziemiu w osi 3-ej poprzedzony dwustopniowymi, granitowymi schodami otwór wejścia głównego zamknięty łukiem koszowym, drzwi drewniane, dwuskrzydłowe. W osi 7-ej prostokątny otwór wejścia bocznego z nadświetlem w obramieniu uszaty, drzwi drewniane, jednoskrzydłowe, poprzedzone dwustopniowymi schodami. Elewacja gładko tynkowana, dekoracja architektoniczna skromna, w postaci podziałów ramowych utworzonych przez wertykalne pasy wyrobionych w grubości tynku (lizen) usytuowanych między osiami okiennymi i poziomego pasa międzykondygnacyjnego, tworzących w miejscu przecięcia eliptyczne plakiety. Okna w obramieniach uszaty, nad oknami I i pod oknami II kondygnacji prostokątne płyciny z motywem prostokątnych plakiety o łukowo ściętych narożnikach. Całość wieńczy gzyms okapowy. Elewacja północno-wschodnia-tylna: 10-osiowa, osie wyznaczone prostokątnymi otworami okiennymi w regularnym rozstawie, w przyziemiu przy narożniku płu. współczesne okno i drzwi wejściowe. Gładko tynkowana, bez artykulacji i dekoracji architektonicznej. Elewacja północno - zachodnia - boczna: w części północnej przesłonięta

1. Widok ogólny
2. Elewacja płd.-zach – frontowa
3. Cokół
4. Widok od wsch.
5. Elewacja płn.-wsch.
6. Elewacja płn.-wsch.
7. Elewacja płn.-zach.
8. Wejście główne w elewacji frontowej
9. Wejście boczne w elewacji frontowej
10. Okno w elewacji frontowej
11. Nadświetle wejścia głównego
12. Nadświetle wejścia bocznego
13. Parapet
14. Posadzka
15. Płyciny nad- i podokienne
16. Dekoracja ramowa fasady (fragment)
17. Elewacja płd.-wsch.
18. Dziedziniec, elewacja płd.-zach.
19. Dziedziniec, elewacja płn.-zach.
20. Dziedziniec, elewacja płn.-wsch.
21. Elewacja płn.-zach.
22. Okno elewacji płd.-wsch.
23. Klatka schodowa wiodąca na chór kościoła
24. Klatka schodowa w części przykościelnej
25. Kapitułarz

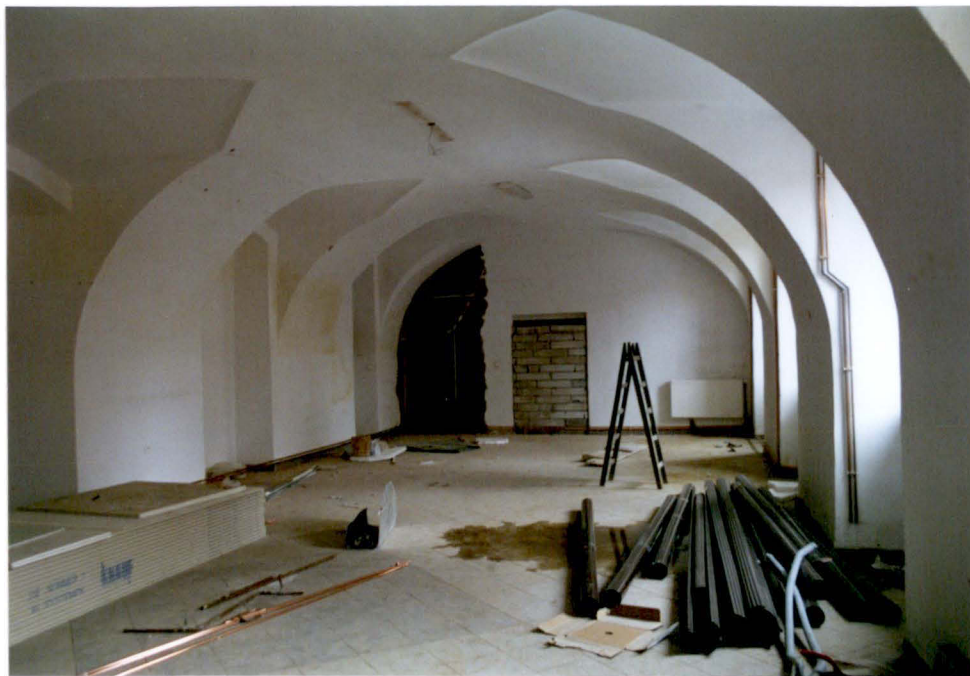
25

26. Pęknięte nadproże przy wejściu do kapitułarza
27. Sklepienie w części przykościelnej
28. Sklepienie w części przykościelnej
29. Sklepienie korytarza parteru
30. Sklepienie korytarza II kondygnacji
31. Schody w skrzydle płn.-zach.
32. Sklepienie w części przykościelnej
33. Sklepienie w części przykościelnej
34. Sklepienie refektarza
35. Sklepienie nad spocznikiem klatki schodowej
36. Sklepienie z lunetami w korytarzu II kondygnacji
37. Sklepienie nad biegiem schodów
38. Sklepienie w części przykościelnej
39. Drzwi wewnętrzne
40. Drzwi zewnętrzne
41. Wieżba dachowa
42. Zniszczenia stropu w części przykościelnej

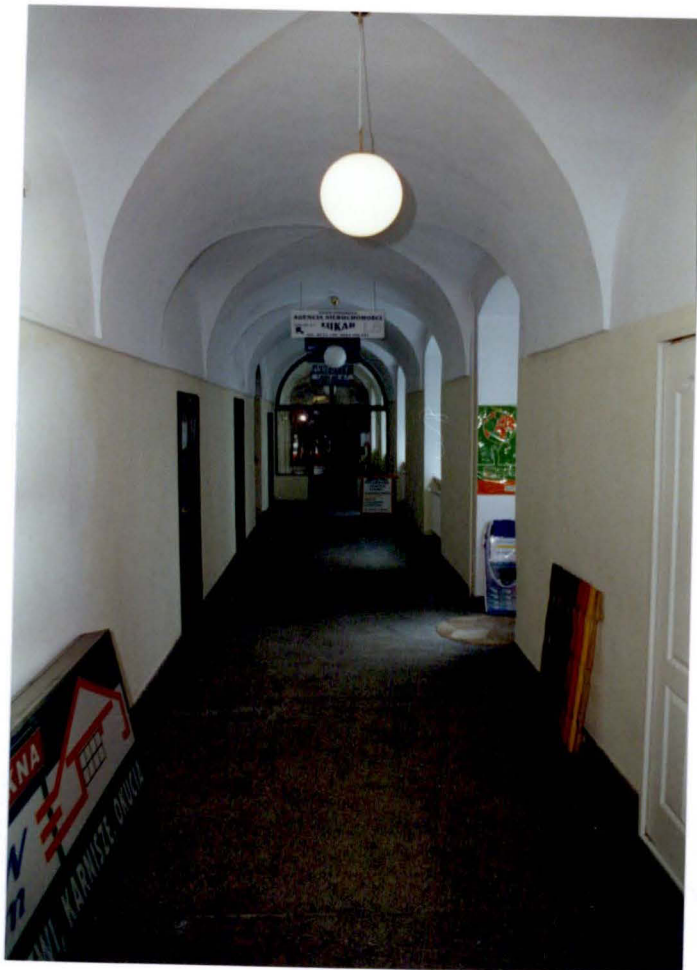
29

WNĘTRZE: Podstawowa dyspozycja wnętrza czytelna i zachowana do dziś pomimo wielokrotnych przebudów związanych z adaptacją do celów usługowych. Dwutraktowe, trakty nierównej szerokości, w węższym korytarz ze sklepieniem kolebkowo-krzyżowym i kolebkowym z mijającymi się lunetami, w szerszym układ wnętrz klasztornych. Znaczą część skrzydła północno-wschodniego zajmuje sklepione kolebkowo z lunetami pomieszczenie dawnego kapitułarza. W centrum skrzydła północno-zachodniego klatka schodowa, dwubiegowa powrotna, nad biegiem schodów sklepienie kolebkowe, nad spocznikiem dwa sklepienia żaglaste. Po obu stronach klatki schodowej układ niewielkich pomieszczeń ze sklepieniami kolebkowo-krzyżowymi, przy narożniku południowo-zachodnim obszerne pomieszczenie sklepione kolebą z lunetami (prawdopodobnie refektarz).
