OPOLSKIE

224

Zespół folwarczny

PRZECZA

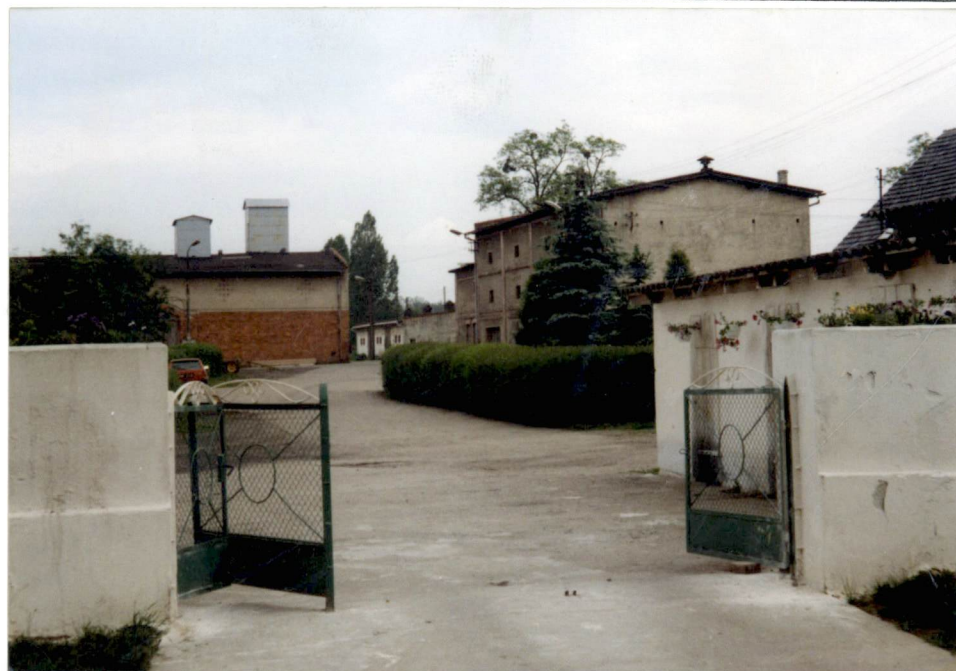
1

1. Widok na główną bramę wjazdową, w kier. pd.-wsch.
2. Rządówka - 1, widok w kier. pn.-zach.
3. Widok w kier. pd. -zach. na podwórze folwarczne z rządówką - 1, domem mieszkalnym - 2.

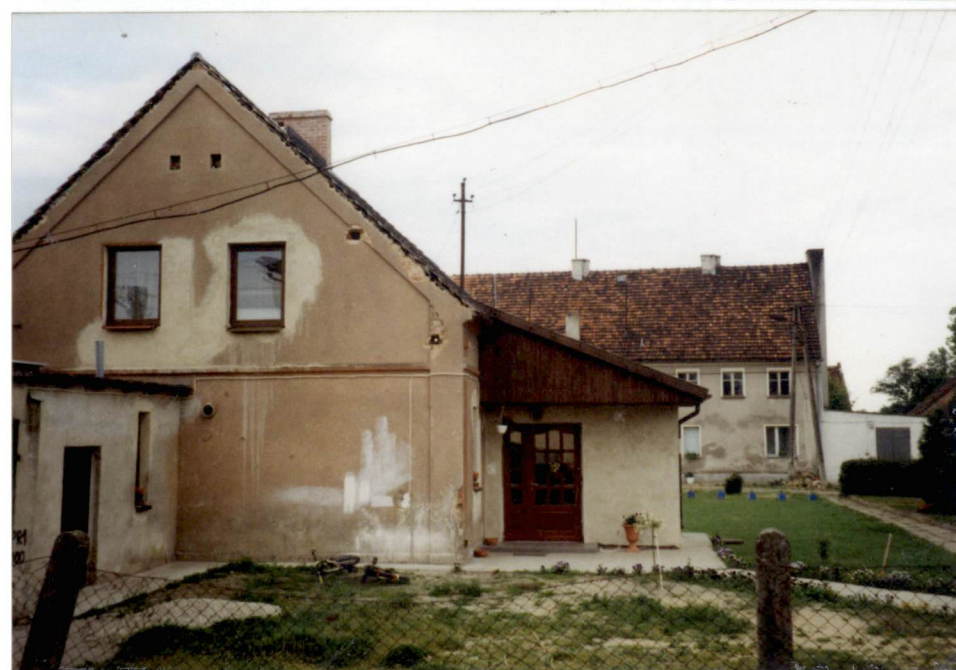
4

4. Widok w kier. pn.-zach. z rządówką - 1,
5. Spichlerz, warsztat z kuźnią i stelmacharnią - 6, widok w kier. zach.
6. Spichlerz, warsztat z kuźnią i stelmacharnią - 6, elew. pd.-zach.

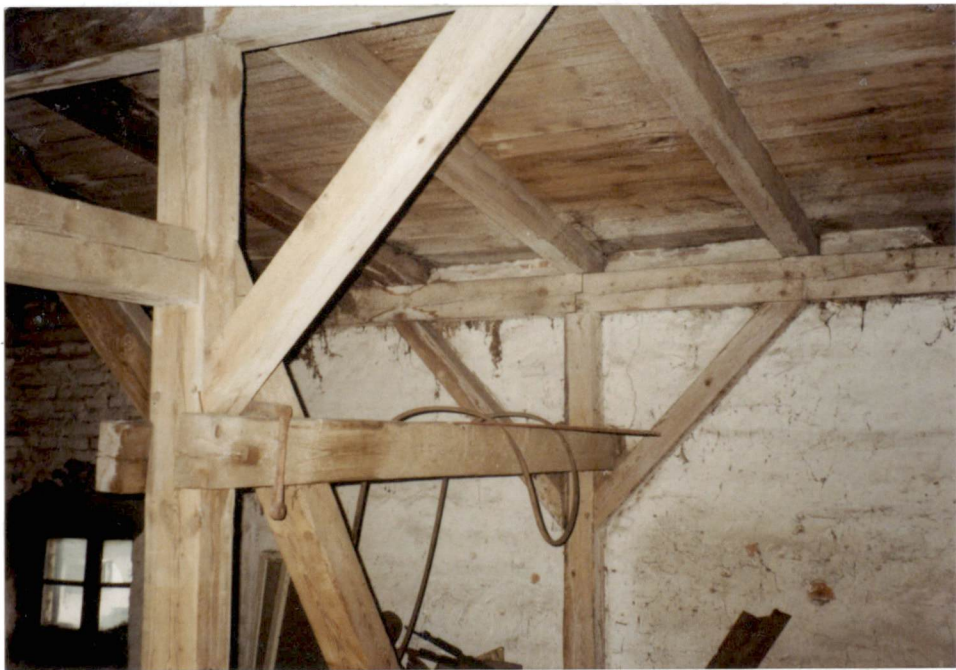
7

7. Konstrukcja dachowa spichlerza, warsztatu, kuźni i stelmacharni - 6.
8. Wnętrze warsztatu w budynku - 6.
9. Widok w kier. pd. z fragmentem stodoły - 5 i spichlerza, warsztatu z kuźnią i stelmacharnią - 6.

Materiał, konstrukcja - *ściany* - z cegły ceramicznej - w wszystkich obiektach. *Stropy* - z belek drewnianych wypełnione polepą - 1,2,3, stropy - ceglane, odcinkowe, wsparte na podciągach dwuteowych i dwóch rzędach kolumn metalowych - 6,4. *Więźba dachowa* - płatwiowo-kleszczowa, na dwóch ściankach stolcowych, wzmocniona zastrzałami - 6,4, płatwiowo-jętkowa na dwóch ściankach stolcowych, wzmocniona zastrzałami - 2,3. *Pokrycie dachowe* - z dachówki - 1,2,3, z papy - 4,6. *Otwory okienne i drzwiowe* - zachowane prostopadłościowe - 1,2,3,4. *Otwory bramne* prostokątne - 4. *Okna* - w części zachowane, dwuskrzydłowe, skrzynkowe, podzielone szczeblinami - 2,3, w ramach metalowych, wielopodziałowych, uchylnych - 4. *Bramy i drzwi* - deskowo-zastrzałowe na zawiasach pasowych - 4,6. Drzwi ramowo-płycinowe - 2,3.

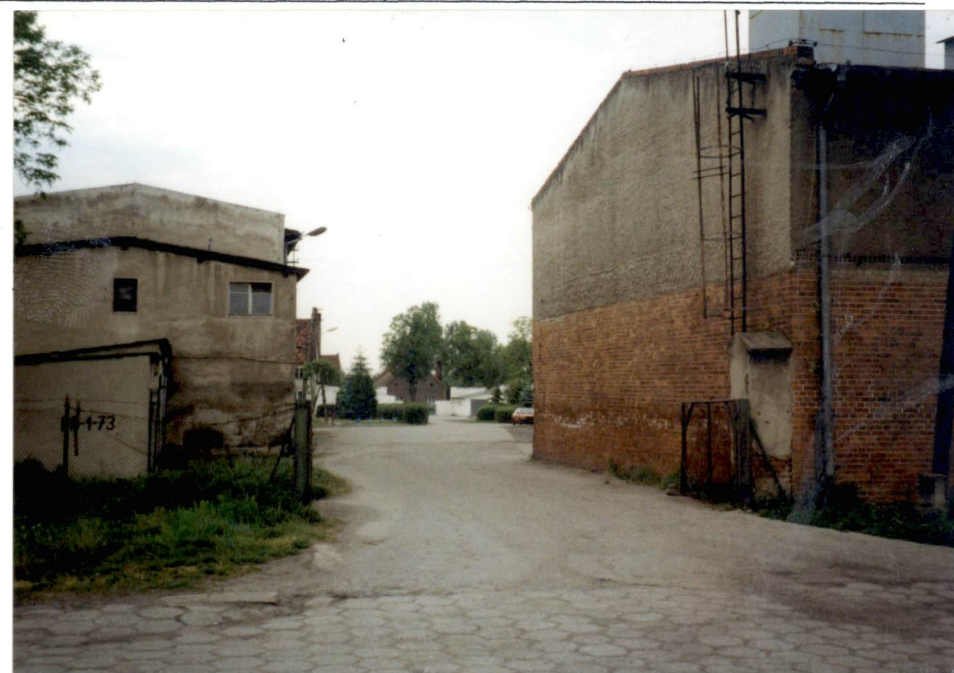
10

10. Widok w kier. pn.-zach. na wjazd na podwórze folwarczne z fragmentem stodoły - 5 i spichlerza, warsztatu z kuźnią i stelmacharnią - 6.
11. Obora - 4, elew. pd.-zach.

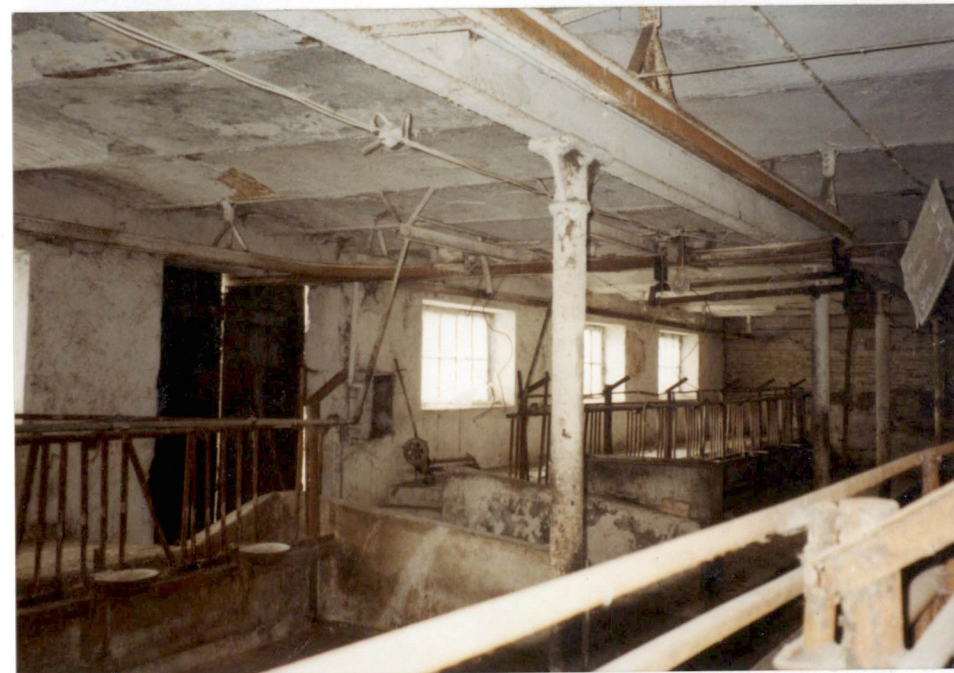
12

12. Wnętrze obory - 4.
13. Dom mieszkalny, dwunastorodzinny - 3, widok w kier. pd.
14. Dom mieszkalny, czworak i bura - 2, widok w kier. pd.
15. Dom mieszkalny, dwunastorodzinny - 3, widok w kier. pd.-zach.

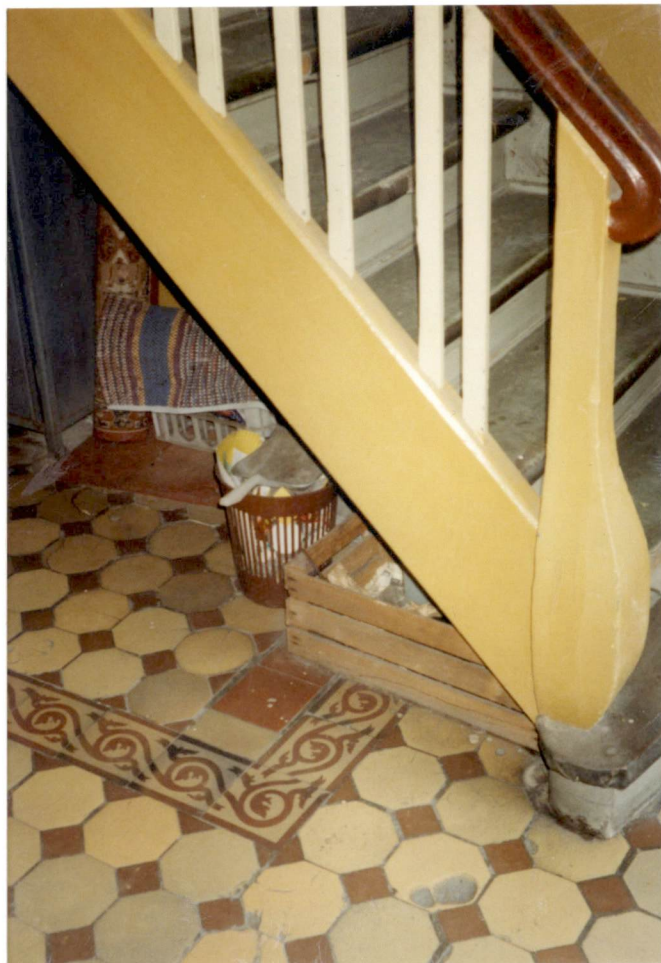
16

16. Fragment klatki schodowej w domu mieszkalnym, czworaku o biurze - 2.
17. Dom mieszkalny, czworak i bura - 2, widok w kier. zach.
18. Dom mieszkalny, czworak i bura - 2, drzwi wejściowe.
