Zespół folwarczny

RUSKÓW

# WKŁADKA DO KARTY EWIDENCJI ZABYTKÓW ARCHITEKTURY I BUDOWNICTWA

1. Miejscowość	2. Obiekt	3. Zawartość
Rusków	Zespół folwarczny	Rządcówka

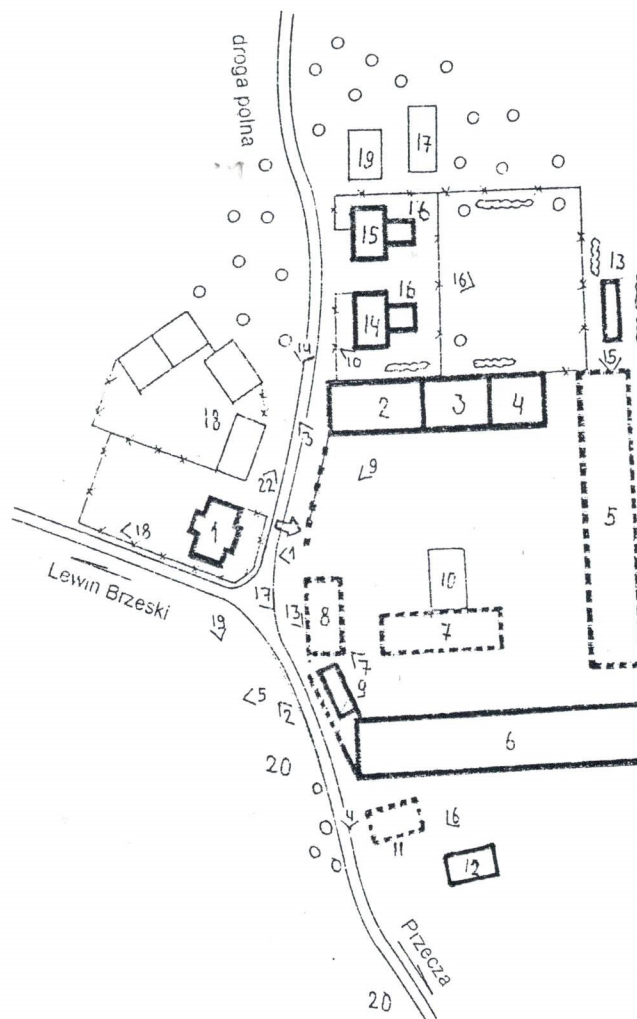
# PLAN SYTUACYJNY

1. Rządówka
2. Stajnia
3. Obora
4. Spichlerz
5. Stodoła i chlewnia
6. Obora
7. Wiatła do sprzętu technicznego i nawozu
8. Budynek gospodarczy współcześnie mieszalnia i przechowalnia pasz
9. Magazyn techniczny obecnie budynek gospodarczy
10. Basen pożarowy
11. Dom mieszkalny, dwójak
12. Budynek gospodarczy obecnie dom mieszkalny
13. Silosy
14. Dom mieszkalny, dwójak (nr 61)
15. Dom mieszkalny, dwójak (nr 59)
16. Budynki gospodarcze, przedomowe
17. Budynek gospodarczy
18. Gospodarstwo zagrodowe
19. Blok mieszkalny
20. Gospodarstwa zagrodowe

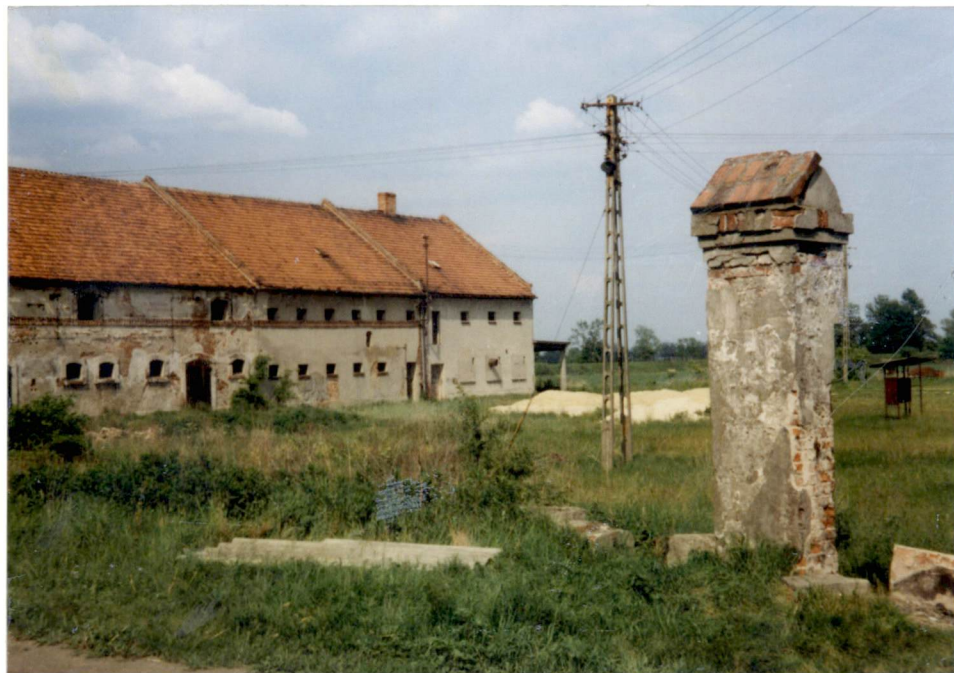
1. Widok w kier. pn.-wsch. z stajnią - 2, oborą - 3, spichlerzem - 4 w pierwszym planie filar - pozostałość po dawnym wjeździe.
2. Widok w kier. pd.-wsch. z oborą - 6 i domem mieszkalnym - 12.
3. Widok w kier. pd.-wsch. z oborą - 6 i parkanem.
4. Widok w kier. pn. z fragmentem obora - 6 i rządówką - 1.
5. Widok w kier. pd.-wsch. z oborą - 6 i magazynem technicznym - 9.
6. Obora - 6, elew. pd.
7. Obora - 3, elew. pn.
8. Wnętrze obory - 6.
9. Stajnia - 2, obora - 3, spichlerz - 4, elew. pd.
10. Stajnia - 2, obora - 3, spichlerz - 4, elew. pn. oraz fragment domu mieszkalnego - 14.
11. Wnętrze obory - 6.
12. Wnętrze spichlerza - 3.
13. Widok w kier. pn. z fragmentem rządówki - 1 i stajni - 2.
14. Domy mieszkalne, dwojaki - 14, 15.
15. Silosy - 13.
16. Dom mieszkalny, dwojak - 14 i budynek gospodarczy - 16, widok w kier. pn.-zach.

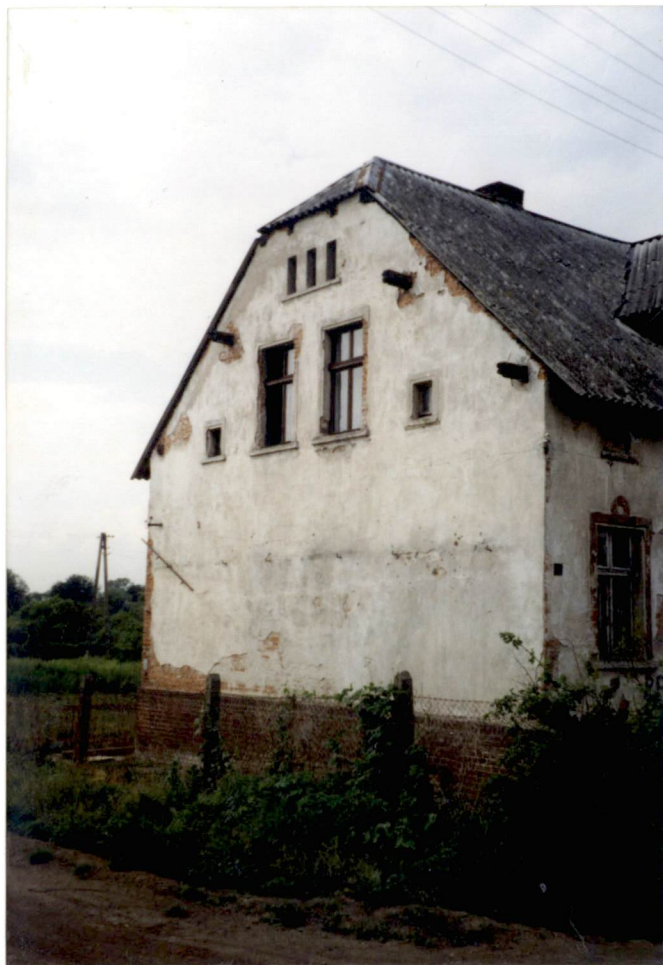
19

- 19. Elewacja wsch.
- 20. Elewacja zach.
- 21. Elewacja pd.
- 22. Szczyt elew. pd.
- 23. Drzwi wejściowe po stronie wsch.
- 24. Elewacja pn.
- 25. Poddasze.
- 26. Schody na poddasze.
