1346

1. Obiekt zabytkowy

KAPLICZKA III

TRZEBINA

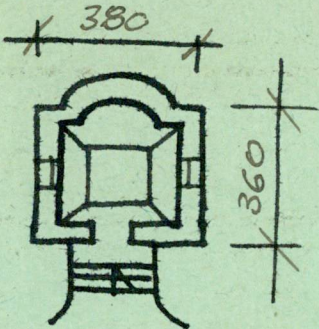
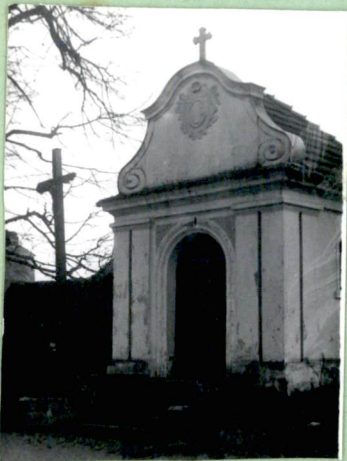
31. Szkic sytuacyjny, plan schematyczny, uwagi opisowe, fotografia

Murwana z cegły potynko-
wana żaluziowa na planie
zblizonym do kwadratu. Zwroco-
na skrajem do drogi na pn
Ozdobiona pilastrami i gzymsem
Czołose' wieńcem szczyt o woluto-
wym spływacy i stiukowy kryz
Dach dwuspadowy kryty dach
włk
