ZESPÓŁ FOLWARCZNY  
KARTA ZAŁOŻENIA

JÓZEFKÓW

Józefków 7, 9-12  
46-142 Bukowa Śląska  
nr działki gr. 29, 30

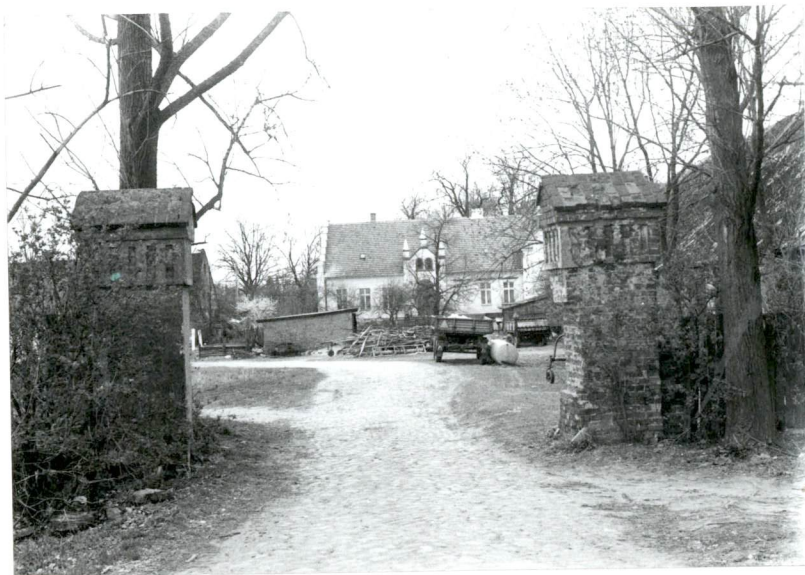
1

**FOTOGRAFIE:** 1.brama wjazdowa na podwórze gospodarcze, 2.park, widok od zachodu, 3.wschodnia część podwórza gosp., widok od strony rządcówki, 4.północno - zachodnia część podwórza, widok od strony dworu, 5.staw na północ od podwórza, 6.dwór /1/, widok ogólny od południa, 7.dom mieszkalny /10/, elewacja zachodnia, 8.dom mieszkalny /10/, elewacja wschodnia, 9.dom mieszkalny /9/, elewacja zachodnia, 10.dom mieszkalny /9/, elewacja wschodnia, 11.obora /8/, elewacja południowa, 12.obora /8/, elewacja zachodnia, 13.obora /8/, elewacje północna i wschodnia, 14.obora /5/, chlewnia /6/, widok od wschodu, 15.obora /5/, chlewnia /6/, widok od zachodu, 16.szopa na maszyny /4/, widok od wschodu, 17.stodoła /2/, widok od południowego - zachodu, 18.stodoła /2/, widok od północy, 19.dom mieszkalny /12/, elewacje południowa i wschodnia, 20.dąb rosnący przy drodze do Michalic - proponowany pomnik przyrody, 21.płyta nagrobna Ernsta Joachima von Ohlen - Adlerskron wmurowana w ścianę kościoła w Namysłowie, 22.płyta nagrobna Erntza Eugena von Ohlen - Adlerskron / w tym samym miejscu/.

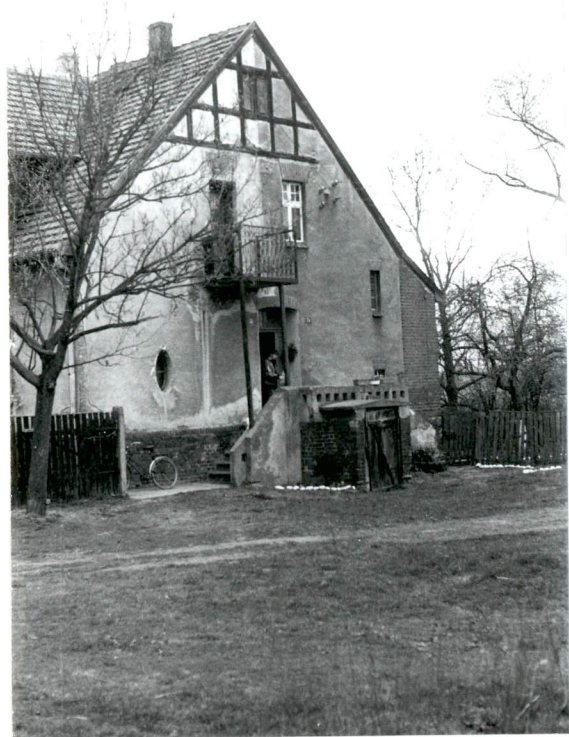
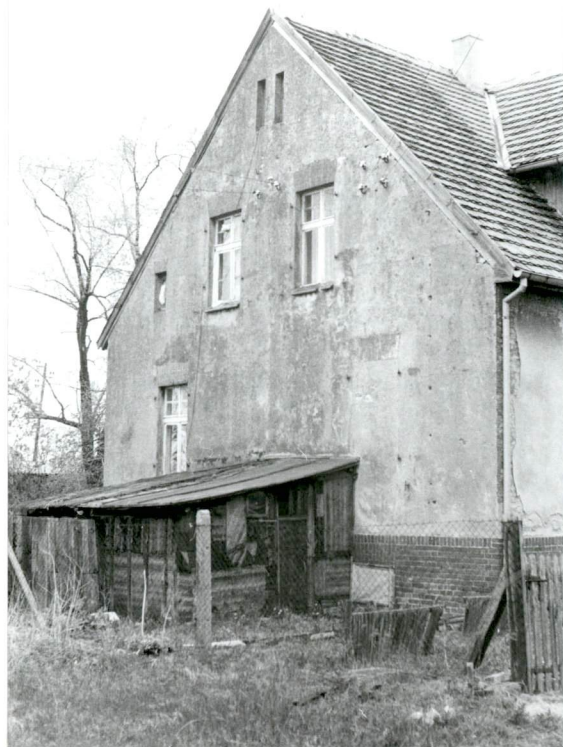
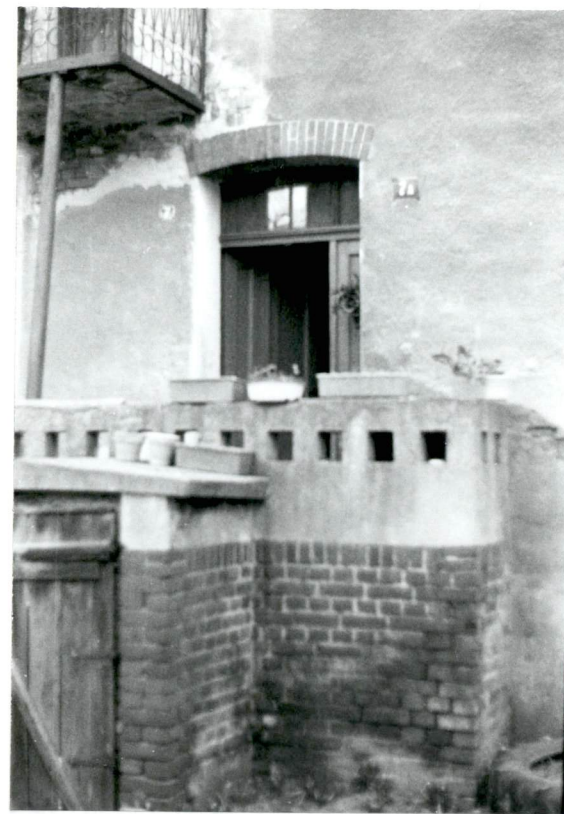
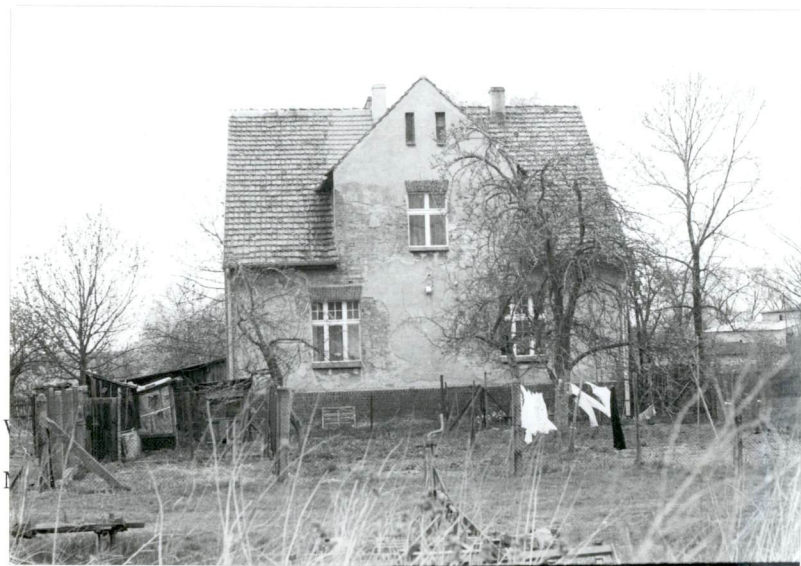
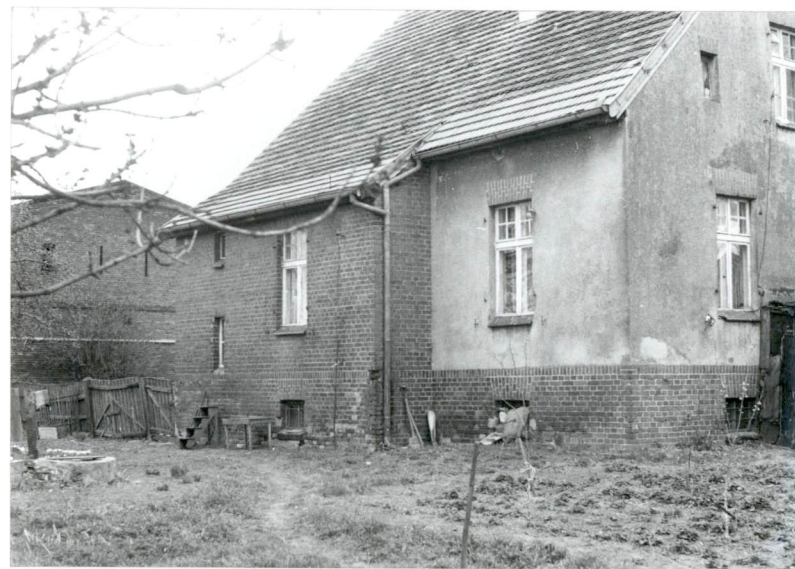
Budynek został wzniesiony w ostatnim dziesięcioleciu XIX w. /między 1891, a 1898 r./ w okresie władania majątkiem przez Alexandra Ackermanna; przeznaczona na mieszkanie rządcy włości józefkowskich; zachowana w stanie z okresu budowy. **Sytuacja** - obiekt usytuowany w północno - zachodniej części podwórza gospodarczego; ustawiony kalenicowo na osi wschód - zachód z minimalnym od niej odchyleniem; na wschód od niego znajduje się obora /8/, a na zachód chlewnia /6/; obejście budynku ogrodzone parkanem drewnianym; **materiał** - fundamenty z cegły; ściany z cegły wypalanej, grubości około 50 cm, tynkowane; szczyty zbudowane w technice ryglowej z ceglanym wypełnieniem; w podobnej technice ściany działowe poddasza **stropy** - płyta ceramiczna Kleina, płaska; stropy drewniane, belkowe, obrzutka na pojedynczym otrzciniowaniu; **wieżba dachowa** - jętkowa o stolcu stojącym podwójnym, między stolicami ściany poddasza; na strychu centralnie usytuowany pojedynczy stolec wzmacniający kalenicę facjaty; **pokrycie dachu** - dachówka karpiówka kładziona podwójnie w koronkę; cementowa dachówka zakładkowa; **posadzki, podłogi** - beton wylewany na ceglach; drewniane, legarowe, deski na przylgę; **schody** - zewnętrzne, murowane, jednobiegowe, obudowane ceglaną balustradą; drewniane, dwubiegowe, powrotne, balustrada profilowana; jednobiegowe, drewniane, poręcz prosta; **otwory okienne** - czteropodziałowe, skrzynkowe, szklone w szczelinach krzyżowych /górny poziom/, krzyż okienny z przechodzącym ślaniem; podobne okno szklone bez szczelin; okna sześciopodziałowe, szklone w szczelinach krzyżowych; okna krosnowe, szklone w szczelinach krzyżowych, dwudzielne; **otwory drzwiowe** - półtoraskrzydłowe, pełne, odrzwia krosnowe, nadświetle łukowe szklone w szczelinach pojedynczych, skrzydła ramowo - płycinowe, opieranie deskami; wewnętrzne, jednoskrzydłowe, pełne, odrzwia ościeżynowe, konstrukcja ramowo - płycinowa, opieranie dekoracją płycinową, zawiasy czopowe; zewnętrzne i wewnętrzne, jedno- i dwuskrzydłowe, pełne, konstrukcja deskowo - listwowo- zastrzałowa, zawiasy czopowe; **rzut** - obiekt na planie kwadratu, wewnątrz dwutraktowe, sień od wschodu, od północy dostawiona klatka schodowa na planie prostokąta; **bryła** - budynek jednokondygnacyjny, podpiwniczony, o mieszkalnym poddaszu i użytkowym strychu, kryty wysokim dwuspadowym dachem, w połaci południowej duża facjata kryta dachem dwuspadowym, przybudówka klatki schodowej kryta przedłużeniem połaci dachu; **elewacja wschodnia** - frontowa, asymetryczna, na osi wejście poprzedzone schodami z podestem, do podestu dostawiona przybudówka z zejściem do piwnicy, po lewej od wejścia owalne okno, po prawej dwa małe okna, w szczycie drzwi balkonowe i mały balkon oraz okno, powyżej centralnie usytuowany otwór okienny w konstrukcji ryglowej, elewacja zwieńczona profilowaną belką wiatrową; **elewacja południowa** - symetryczna, na parterze dwa duże okna, pod którymi otwory piwnicy, w facjacie okno, nad którym dwa wąskie otwory oświetlające strych, zwieńczona okapem dachu; **elewacja zachodnia** - symetryczna, na parterze 2 okna /jedno zamurowane/, w szczycie dwa okna duże i 1 małe, powyżej dwa wąskie otwory oświetlające strych, zwieńczona belką wiatrową; **elewacja północna** - asymetryczna, dwa duże okna pod którymi otwory piwnicy oraz 2 wąskie okna od strony wschodniej, zwieńczona okapem dachu; brak zabytkowego **wyposażenia** wewnątrz; **instalacje** - elektryczna, wodno - kanalizacyjna, c.o.;

**FOTOGRAFIE** 1.elewacja wschodnia, 2.elewacja zachodnia, 3.wejście do budynku , 4.elewacja południowa, 5.elewacja północna
