Zespół dworsko - parkowy i folwarczny

BOROSZÓW

WKŁADKA DO KARTY EWIDENCJI ZABYTKÓW ARCHITEKTURY I BUDOWNICTWA

1. Miejscowość	2. Obiekt	3. Zawartość
Boroszów	Zespół folwarczny - Stary Folwark	Opis,

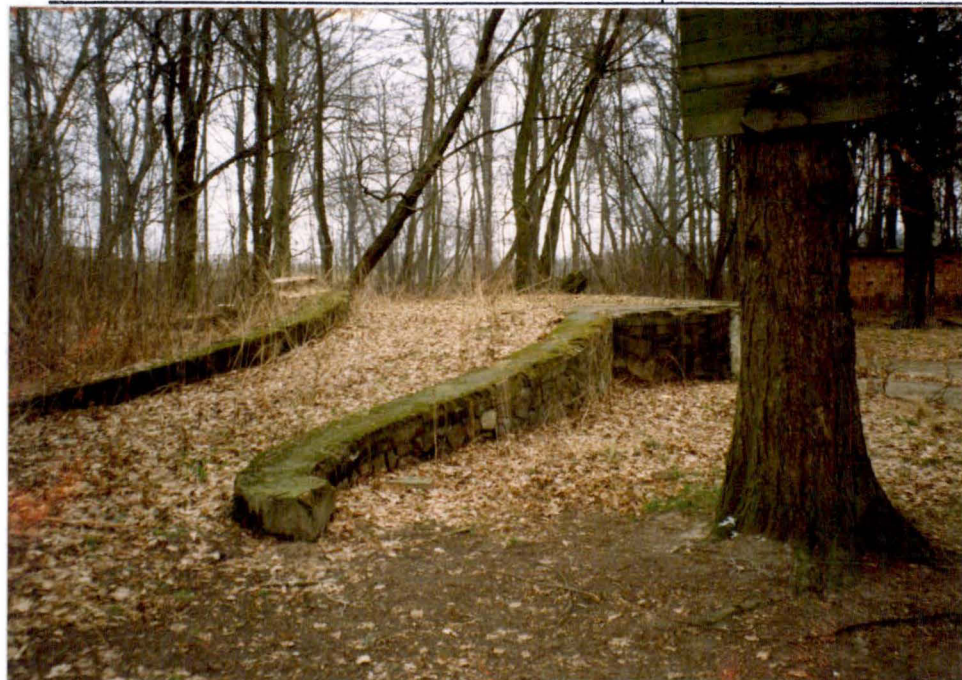
1. Podjazd przy nieistniejącym dworze - 1
2. Widok w kier. wsch. z stodołą -20 (w części środkowej) domem mieszkalnym -
3. Widok w kier. pd.-zach. z wiatą - 6 przy stodole - 5.

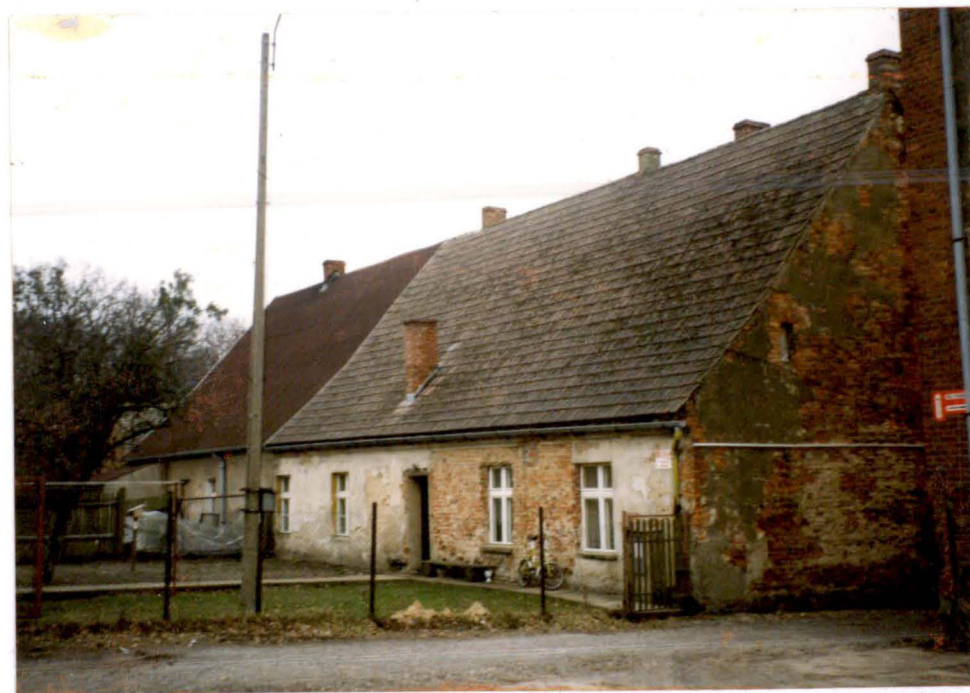
7

7. Dom mieszkalny, trojak elew. pn.
8. Dom mieszkalny, trojak elew. wsch.
9. Dom mieszkalny, trojak elew. pd.
10. Widok w kier. wsch. z stodołą - 20 i domem mieszkalnym - 19.

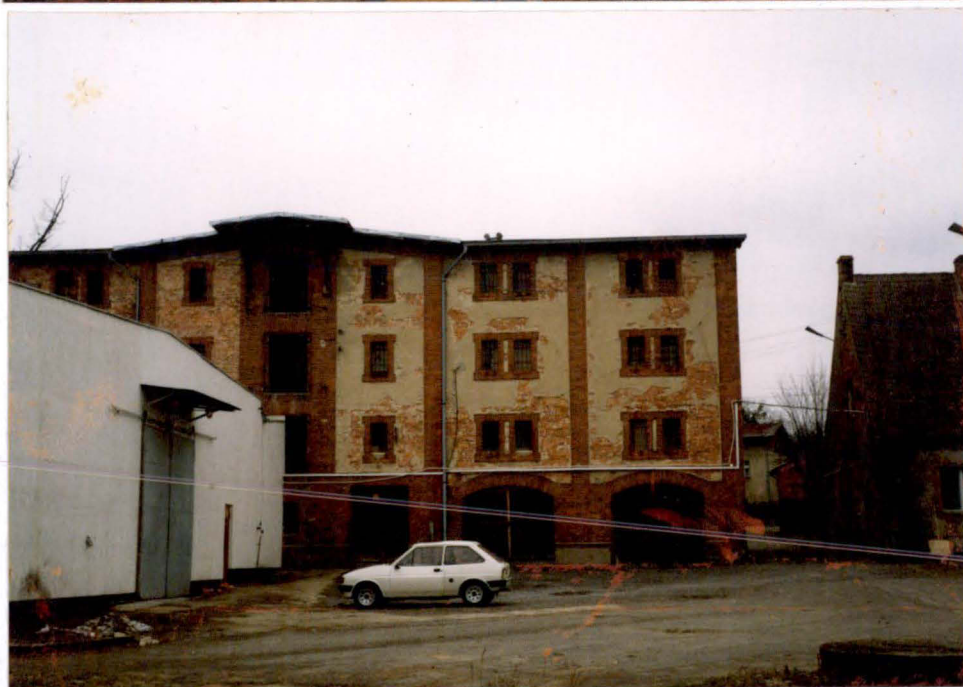
11

11. Spichlerz - elew. pd.
12. Stajnia i chlewnia, obecnie bud. gosp. - 10, elew. wsch.
13. Widok w kier. pd.-wsch. stodołą - 9 oraz stajnią, chlewnią, obecnie bud. gosp. -

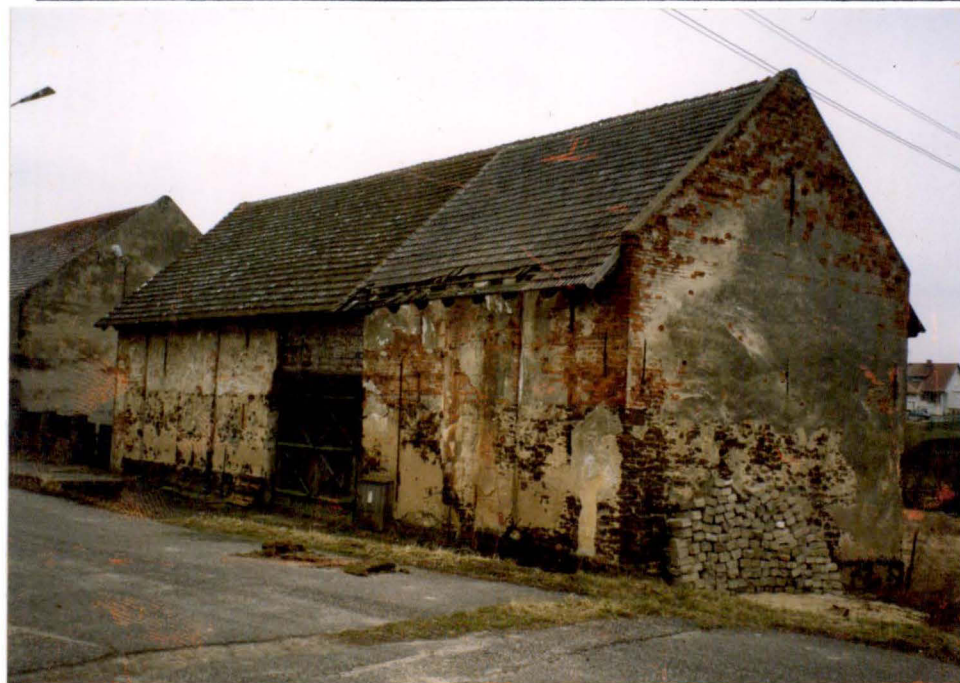
17

16. Stajnia i chlewnia, obecnie bud. gosp. - 10, elew. pn
17. Stodoła - 9, elew. pn. i wsch.
18. Widok w kier. pn.-wsch. z stodołą - 9.
19. Obora i chlewnia, obecnie bud. gosp. - 8, elew. zach.

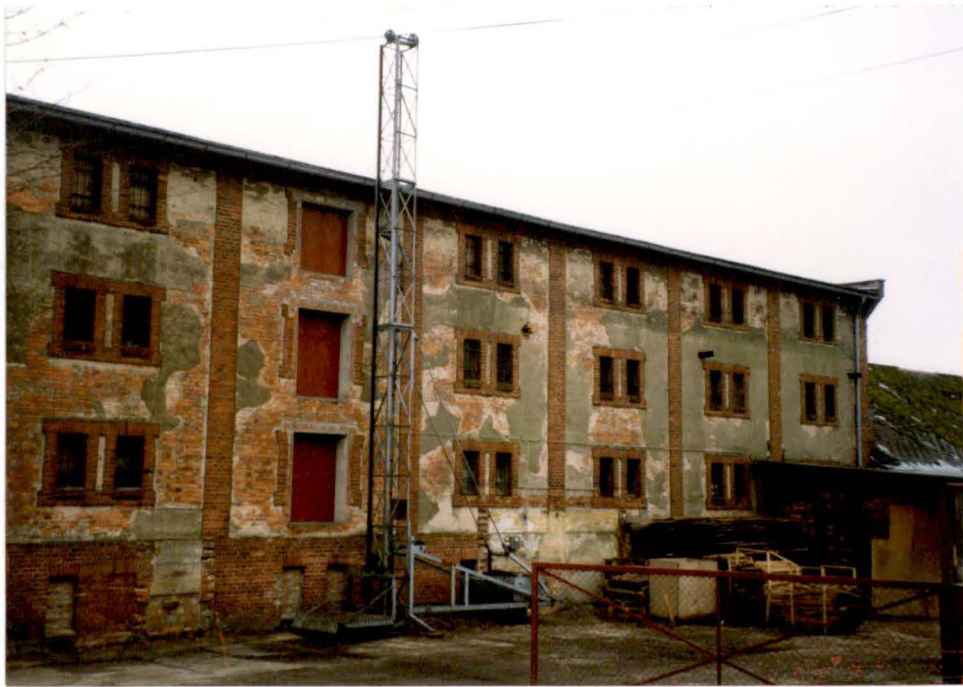
35

Elewacje - zachowane z podziałami na części tynkowane i ceglane. Układ elewacji symetryczny. Elew. pd. na parterze i I-piętrze po stronie zach. zakryta współczesnym obiektem. W pozostałej części na parterze po stronie wsch. dwa szerokie otwory bramne, w części środkowej główny otwór drzwiowy. Na wyższych kondygnacjach w części środkowej pionowy pas elewacji ceglany, z trzema prostokątnymi otworami do transportu pionowego. Nad nimi niewielki dach mocno wysunięty, wsparty na dwóch zastrzałach. Z dwóch stron, w sąsiedztwie osi otworów okiennych. Na szerokości dwóch w/w osi środkowych nieznacznie zaznacza się zwieńczenie w formie zbliżonej do wystawki dwuspadowej. Z dwóch stron po dwie osie zdwojonych, prostokątnych otworów okiennych. Otoczenie otworów ceglane. Pomiędzy osiami otworów znajdują się pionowe, ceglane pasy elewacji. Na kondygnacjach I,II-piętra i poddasza elew. tynkowana, podzielona pionowymi pasami ceglanymi. Elew. pn. w części dolnej ceglana. Powyżej na elewacji pięć pionowych pasów ceglanych oraz pasy narożne. Pomiędzy nimi elew. z licem muru tynkowanym. W każdej z osi zdwojone otwory okienne. Po stronie wsch. w jednej z osi współcześnie wykonano otwory do transportu pionowego. Na elew. wsch. brak otworów okiennych. Od dołu elew. ceglana, powyżej w części środkowej oraz w częściach narożnych pasy tynku. Elew. zach. prawie w całości zakryta, w pozostałej części układ analogiczny do elew. wsch.

- 35. Elewacja pn.
- 36. Elew. pd.
- 37. Fragment elew. zach.
- 38. Fragment elew. pd.
- 39. Wieżba dachowa
- 40. Wieżba dachowa
- 41. Fragment konstrukcji stropu

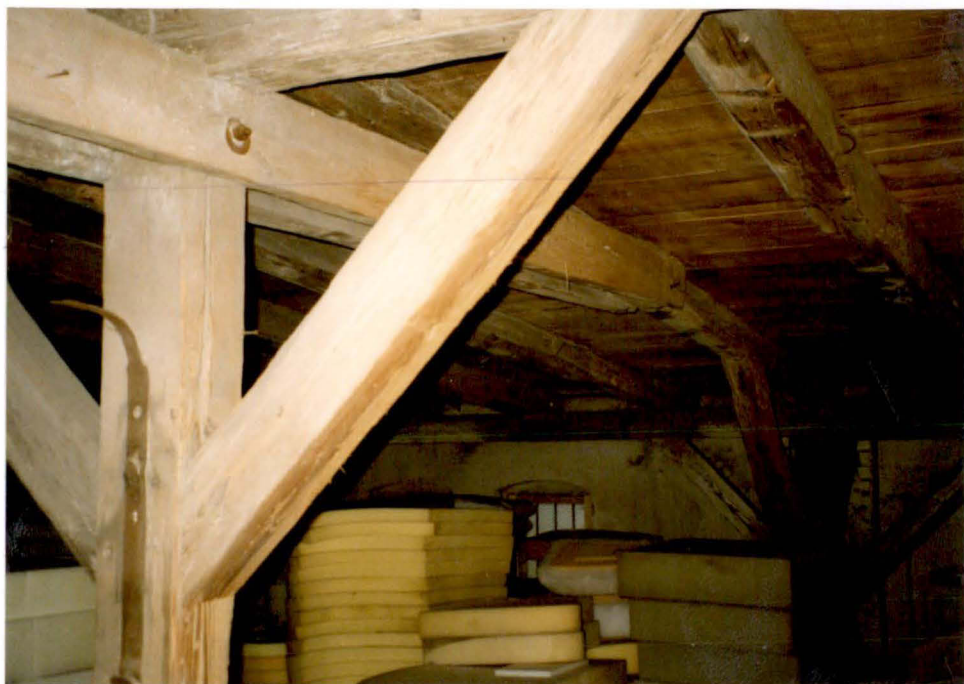
40

Wieżba dachowa - płatwiowo-kleszczowa, z dwiema ściankami stolcowymi, mieczowanymi. Przy ściankach kolankowych zastrzały podtrzymujące krokwie.

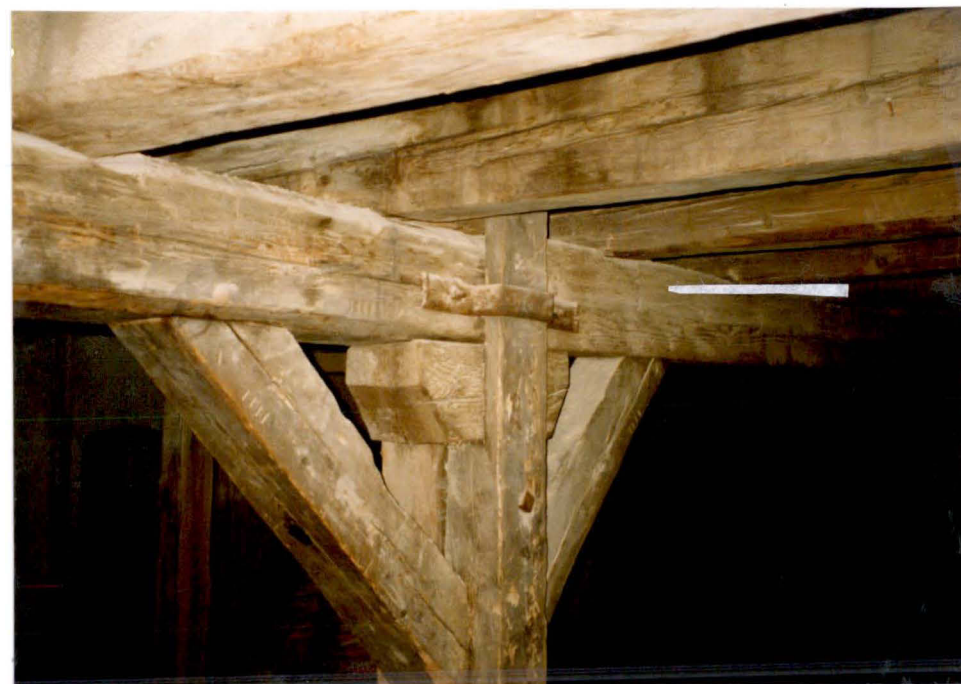
41

Stropy - z belek drewnianych, nagie, na dwóch rzędach filarów drewnianych.

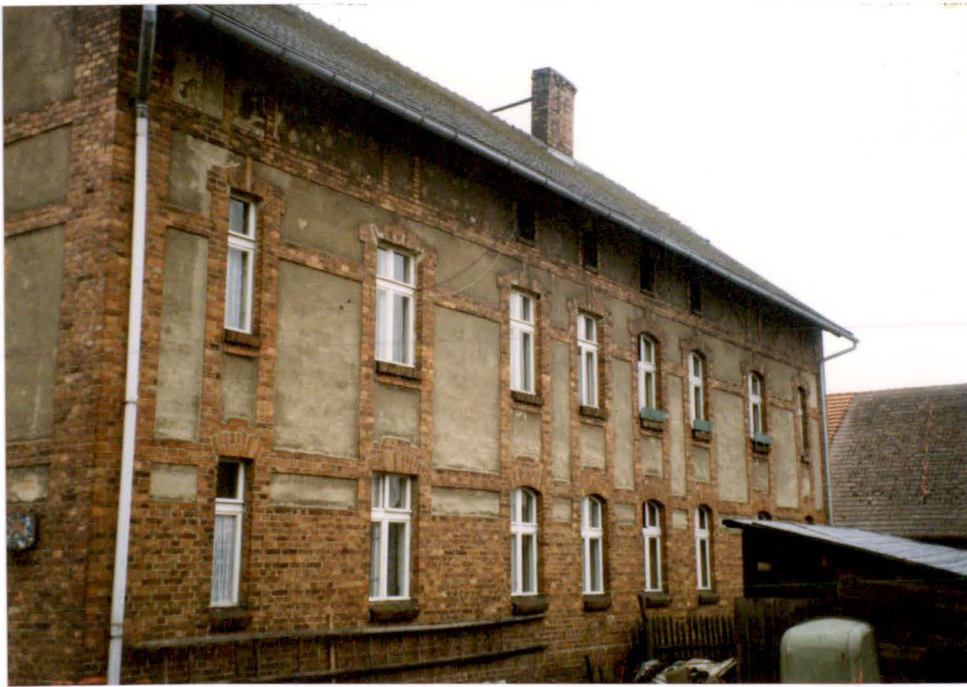
42

Elewacje - ceglane z płycinami tynkowanymi. Elew. frontowa, pd. ośmioosiowa. Od dołu ceglany cokół wysunięty poza lico muru. Ośie otworów okiennych rozmieszczone w nierównych odstępach. W częściach narożnych wysmukłe otwory okienne. Elew. na parterze w części dolnej ceglana, powyżej elew. tynkowana z trzema poziomymi pasami ceglanymi. Otwory okienne na I-piętrze otoczone opaską ceglana. Pionowe pasy ceglane przedłużone są w części dolnej, gdzie dochodzą do nadproży otworów parteru. Na wysokości poddasza cztery niewielkie otwory wentylacyjne. Elew. pn. o analogicznym charakterze. Elew. wsch. w części dolnej ceglana, powyżej - na I-piętrze i w szczycie tynkowana, z poziomymi i pionowymi pasami ceglanymi. W osi otwór drzwiowy, powyżej na dwóch poziomach niewielkie otwory okienne. W szczycie dwa otwory okienne, pod naczółkiem niewielkie otwory doświetlające. Elew. zach. o analogicznym charakterze.

- 42. Elewacja pn.
- 43. Elew. pd.
- 44. Elew. wsch.
- 45. Elew.. zach.
- 46. Więźba dachowa

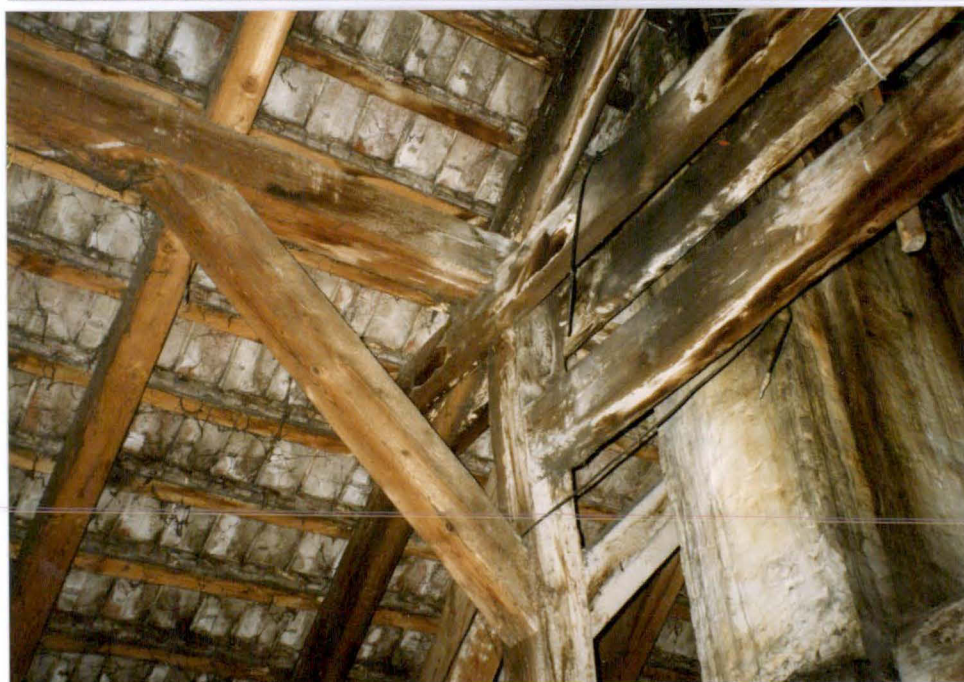
46

Więźba dachowa - płatwiowo-kleszczowa z dwiema ściankami stolcowymi, mieczowanymi. Słupy wzmocnione są poniżej krokwi poziomą belką rozporową

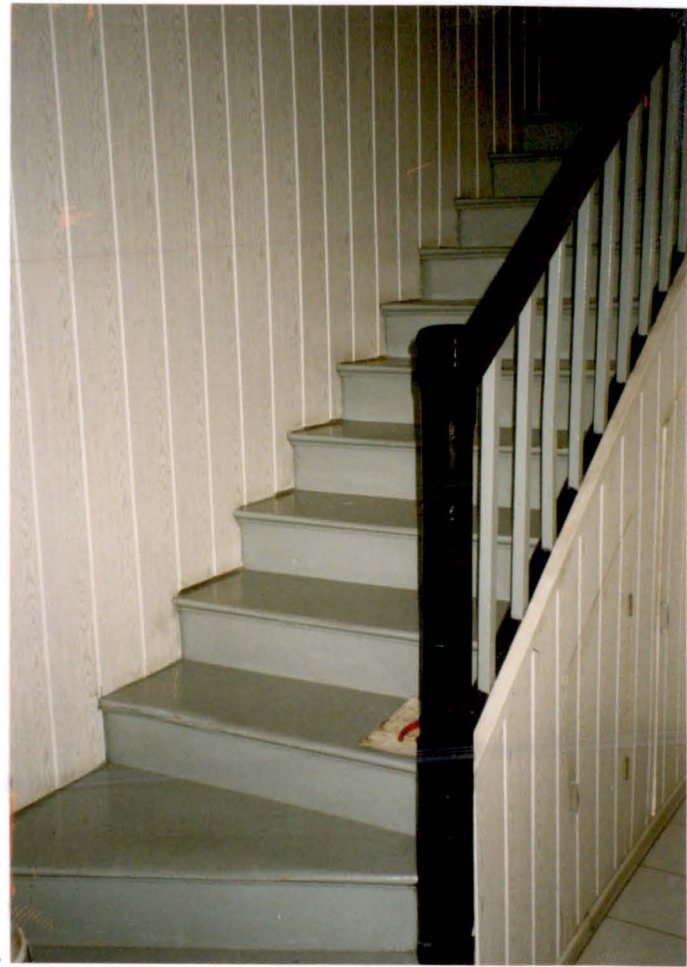
49

Schody - dwubiegowe, powrotne, deskowe, na belkach policzkowych.

- 47. Elewacja wsch.
- 48. Elew. pn.
- 49. Schody na I-piętro
- 50. Elew. pd. - część zach.
- 51. Elew. pd.
- 52. Elew. zach.
- 53. Widok w kier. pd. na budynek
i otaczające obiekty gospodarcze

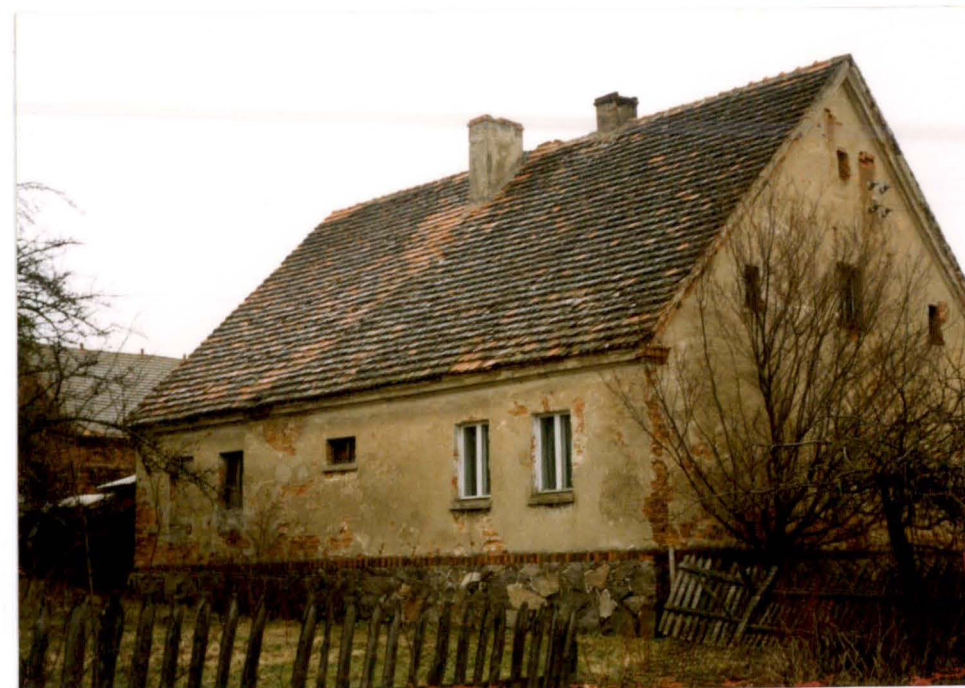
4

1. Widok w kier. pn. na drogę dojazdową i fragment sadu
2. Widok w kier. pn.-wsch. na zespół budynków.
3. Widok w kier. pn.-wsch. z fragmentem domu mieszkalnego - 1 i stodoły - 3.
4. Dom mieszkalny - 1, widok w kier. pn.-wsch.
5. Dom mieszkalny - 1, widok w kier. pn.
6. Dom mieszkalny - 1, widok z elew. wsch.
7. Parkan przy wjeździe
8. Widok w kier. pd.-zach. z fragmentami stodoły - 3 i bud. wielofunkcyjnego - 2.

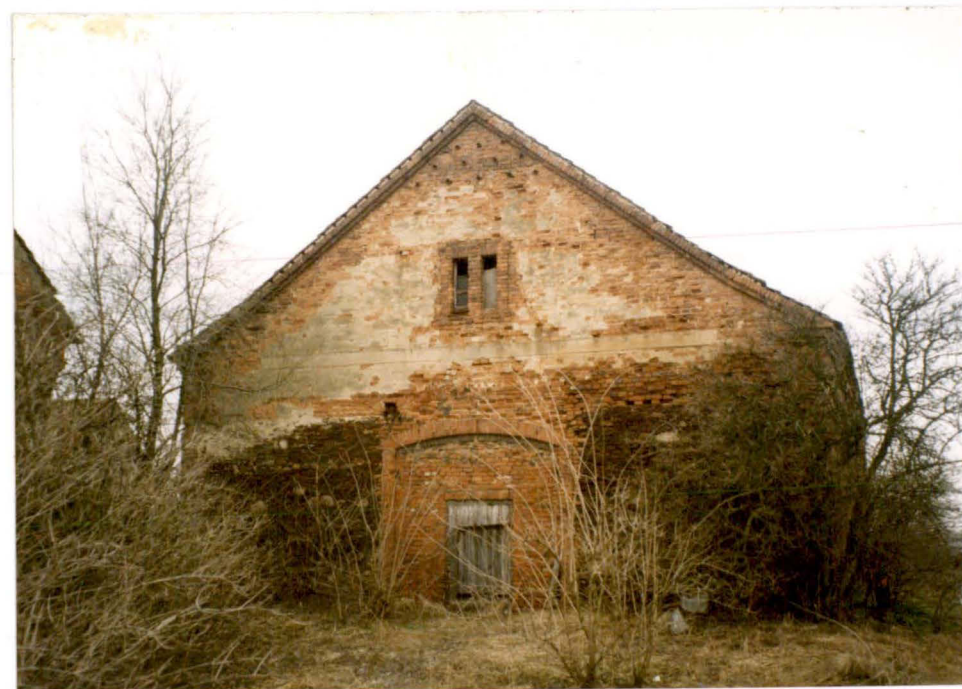
14

Elewacje - kamienne i ceglane, w układzie symetrycznym. Elewacje mają charakter równorzędny, bez elew. frontowej. Elewacje na parterze z kamieni układanych warstwowo, podmurówka częściowo z głazów granitowych. Elew. w szczytach, na poddaszu oraz w otoczeniu otworów - z cegły ceramicznej. Na poddaszu sześć zdwojonych otworów wentylacyjnych, szczelinowych. Pod okapem gzyms profilowany. Elew. pn. z czterema otworami okiennymi, w części środkowej z zamurowanym otworem drzwiowym. Na poddaszu otwory wentylacyjne. Elew. zach. z otworem bramnym, w szczycie zdwojone, niewielkie, wysmukłe otwory okienne. Elew. wsch. o analogicznym układzie, otwór bramny został zamurowany, w jego miejscu zbudowano otwór drzwiowy.

- 14. Elewacja wsch.
- 15. Elew. pn.
- 16. Elew. pd.
- 17. Wieżba dachowa
- 18. Fragment elew. pd.
- 19. Fragment koryt w wnętrzach
- 20. Wieżba dachowa
- 21. Fragment elew. pd.
- 22. Koryto w wnętrzu

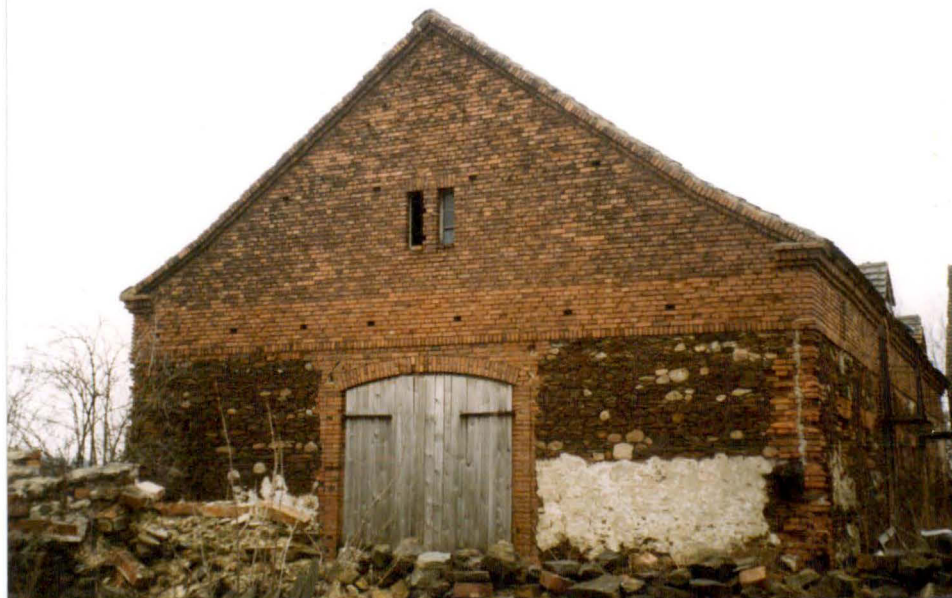
17

Budynek wielofunkcyjny
stajnia, obora, chlewnia, spichlerz

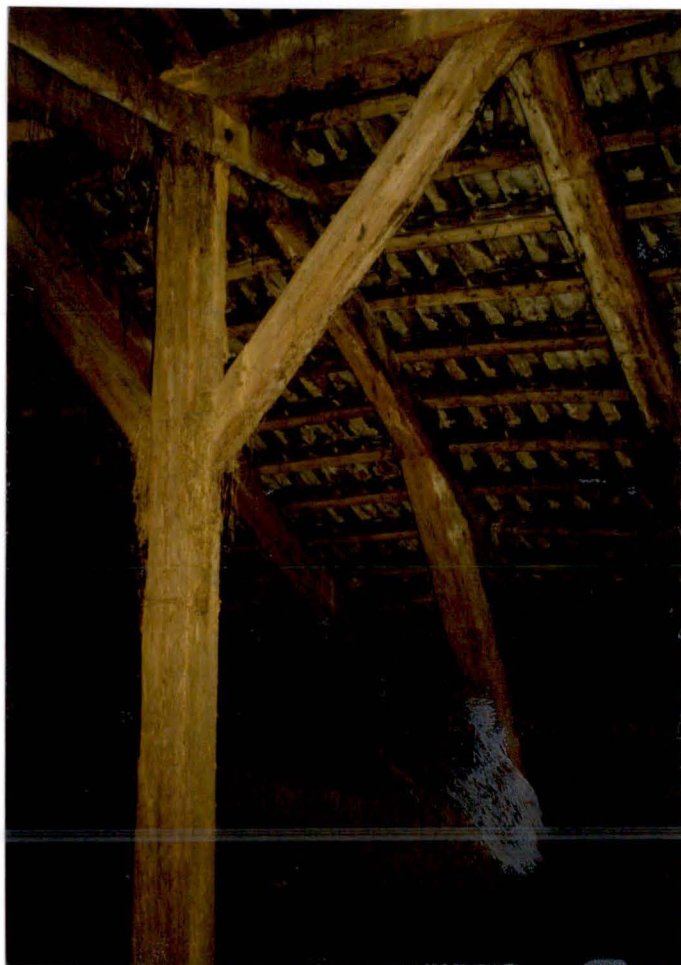
20

Wieżba dachowa - płatiowo-kleszczowa z dwiema ściankami stolcowymi, mieczowanymi. Z dwóch stron przy ściankach kolankowych zastrzały podtrzymujące krokwie.
