KARTA EWIDENCYJNA ZABYTKU NIERUCHOMEGO WPISANEGO DO REJESTRU ZABYTKÓW

DOM W ZAGRODZIE NR 178

4. ćwierć XIX w.

**Złotogłowice 178
48-310 Nysa**

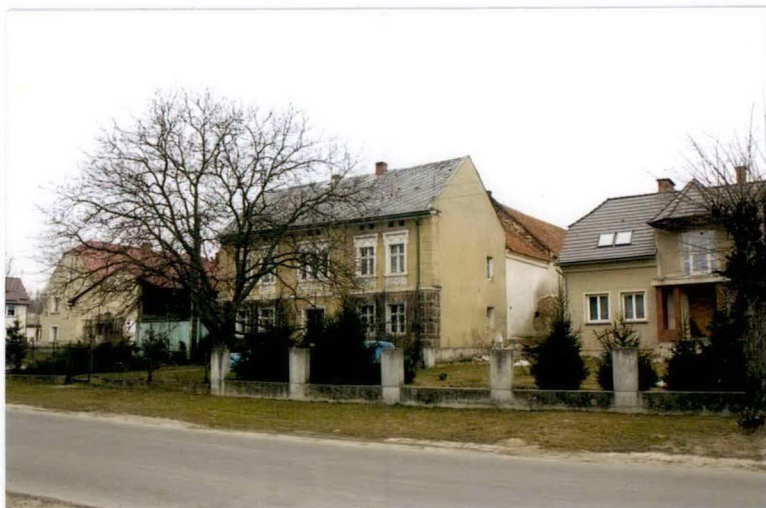
1. Dom nr 178, widok od wschodu, fot. J. Szot, 03.2013

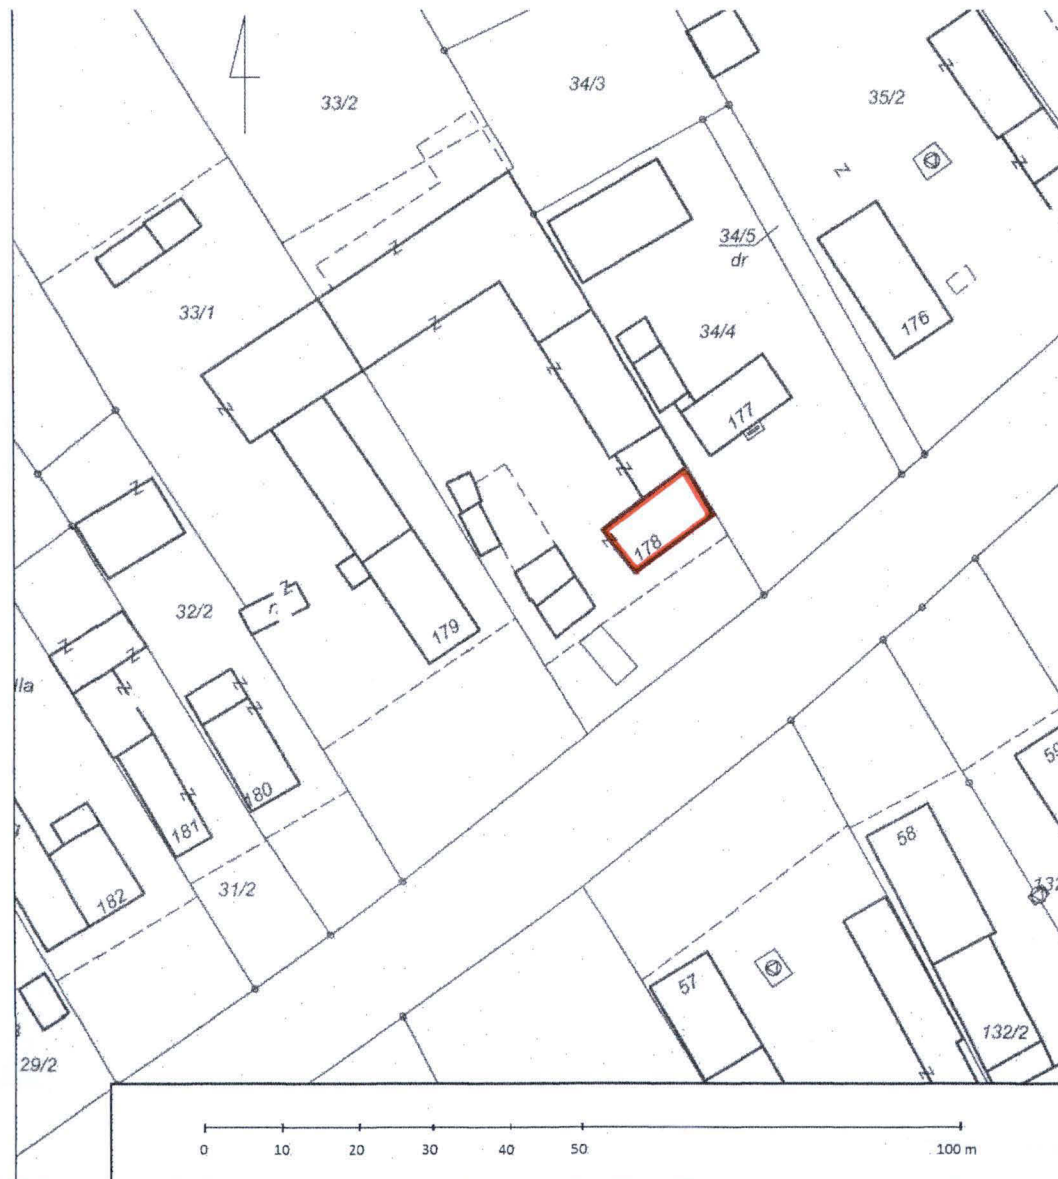
3. Plan sytuacyjny, skala 1:1000, oprac. E. Kalbarczyk-Klak

Zagroda nr 178 znajduje się na terenie dawnej wsi *Groß Neundorf*, po północnej stronie drogi, na zachód od kościoła parafialnego. Założona jest na planie zbliżonym do prostokąta z wewnętrznym dziedzińcem. Od południa prowadzi do niej brama, po jej wschodniej stronie znajduje się **dom** ustawiony kalenicowo względem ulicy. Pozostałe skrzydła zagrody tworzą połączone piętrowe budynki gospodarcze kryte dwuspadowo. Skrzydło wschodnie prostopadle przylega do budynku mieszkalnego.

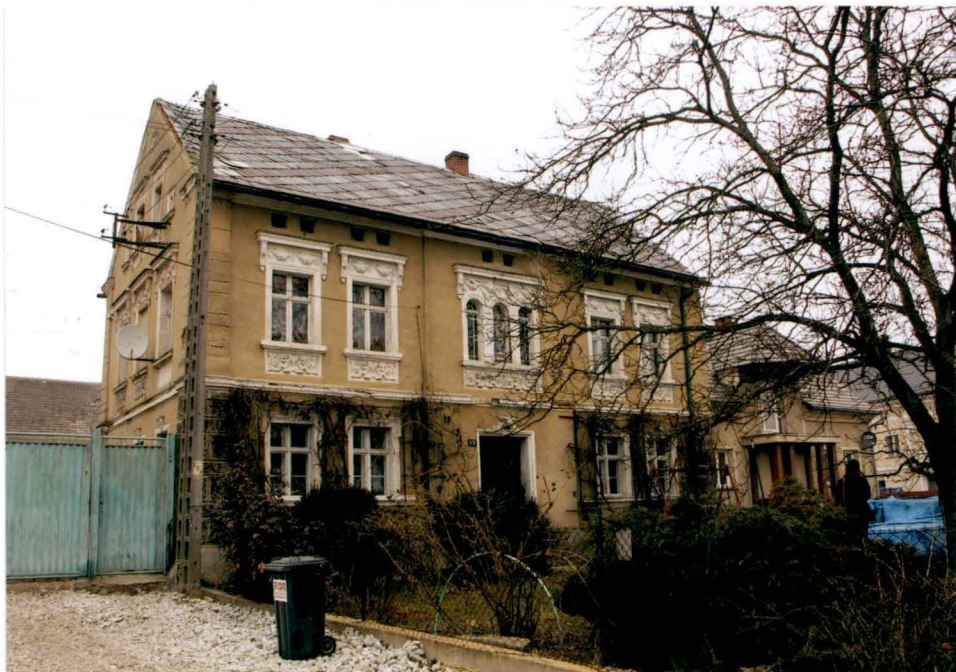
5. Elewacja frontowa, fot. J. Szot, 03.2013

Wszystkie elewacje są otynkowane. Dwie z nich: frontowa (południowa) i zachodnia szczytowa mają bogatą dekorację sztukatorską. Elewacja frontowa (południowa) jest pięcioosiowa, oś środkowa jest nieznacznie ryzalitowo wysunięta. Cokół pokryty tynkiem cementowo-wapiennym zakończony jest profilem, pozostałą część elewacji pokrywa szaro-brązowy tynk o fakturze tzw. baranka. Elewację dzieli na 2 kondygnacje ozdobny profilowany gzyms zdobiony rozetkami, wieńczy zaś wydatny profilowany gzyms. Na skrajach elewacja ujęta jest pilastrami pokrytymi boniowaniem z rzędów na przemian dużych i małych ciosów. W przyziemiu narożniki wyłożone są dodatkowo drobnymi kamieniami. W osi środkowej znajduje się główne wejście do budynku, prowadzą do niego kamienne stopnie. Nad drzwiami, w górnej kondygnacji znajduje się główny akcent dekoracyjny fasady: triforium, którego środkową część zajmuje półokrągła nisza z polichromowaną figurą Matki Bożej z Dzieciątkiem, zaś po bokach są okna o witrażowym szkleniu. Całość w sztukatorskiej oprawie. Otwory okienne i drzwiowe mają kształt prostokąta. Otwór dwuskrzydłowych drzwi z nadświetlem ma profilowane obramienie zwieńczone kluczem zdobionym lwią głową ujętą dwiema wolutami. Okna są w profilowanych opaskach, z zaakcentowanymi górnymi narożnikami, zwornikiem z motywem męskiej głowy oraz szerokim parapetem.

Dekoracja sztukatorska piętra nadaje mu bardziej reprezentacyjny charakter. Para okien w ryzalicy, zamkniętych – jako jedyne w budynku – półokrągło, wraz z niszą z rzeźbą figuralną, ujęta jest wspólnym profilowanym obramieniem, zwieńczonym girlandami owoców i belkowaniem wspartym na wolutowych konsolach zdobionych rozetą i groszkowaniem oraz (jak i gzyms belkowania) motywem liścia akantu. Pod parapetem okna jest plakietka w profilowanej ramie, z symetrycznym przedstawieniem puttów grających na rogach, motywami rollwerku i florystycznym. Półokrągła nisza była niegdyś przeszklona, na co wskazuje zachowana pojedyncza drewniana stała rama okienna. Pozostałe okna są w prostokątnych profilowanych obramieniach, zdobionych w ten sam sposób. Wszystkie elementy sztukatorskie są w białym kolorze. Nad oknami piętra znajdują się niewielkie, zbliżone do kwadratu okienka poddasza, bez żadnych zdobień: po dwa nad każdym z okien.

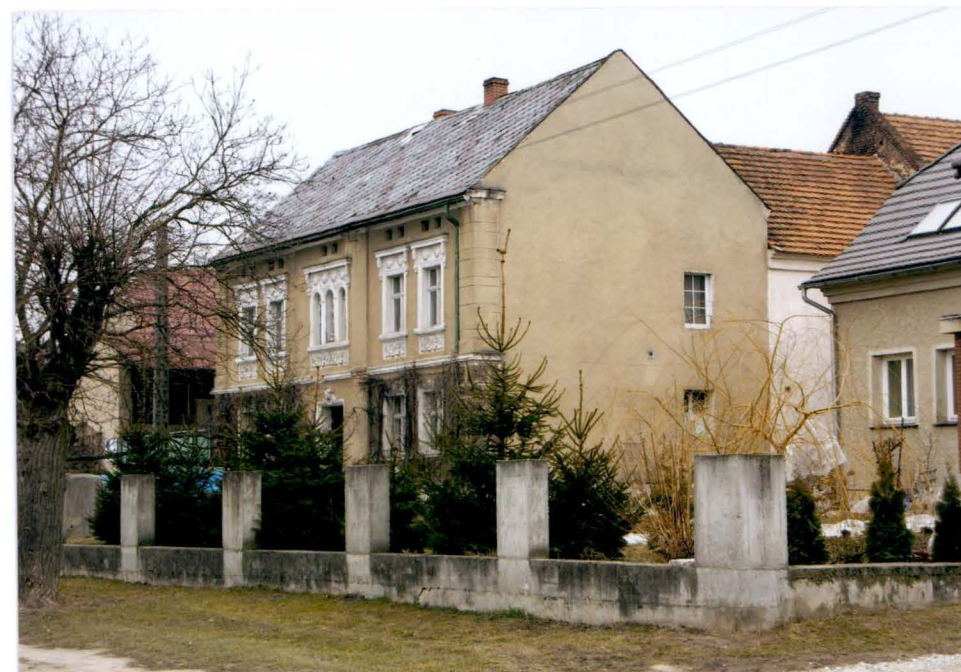
6. Elewacje południowa i wschodnia, fot. J. Szot, 03.2013

Wschodnia elewacja szczytowa ma otwory okienne jedynie na jednej osi, z prawej strony. Dołem biegnie cokół. Brak innej artykulacji i detalu architektonicznego. Północna elewacja, podwórzowa została przekształcona. Początkowo mogła być dwuosiowa, na co wskazują dwie wnęki podokapowe, podobne do występujących w fasadzie. Z lewej strony (na pierwotnej lewej osi?) jest współczesny wiatrołap przesłaniający pierwotne drzwi na podwórze: w jego elewacji północnej jest trójdzielne drewniane okno, w zachodniej wejście z drewnianymi drzwiami. Nad wiatrołapem znajdują się współczesne drewniane drzwi balkonowe. Balkon otoczony ażurową barierą. Brak elementów ozdobnych elewacji – jeśli pierwotnie były, to raczej o skromnym charakterze z uwagi na nieeksploatowane miejsce i zostały zniszczone podczas przebudowy.

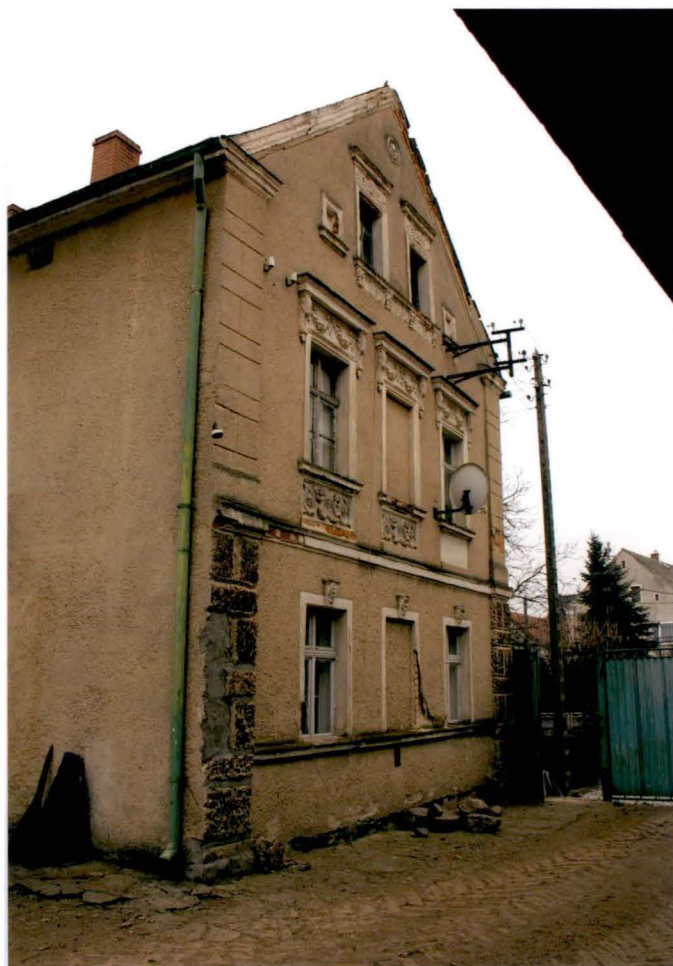
7. Elewacja zachodnia, fot. J. Szot, 03.2013

Zachodnia elewacja szczytowa jest trzyosiowa. Na 1. i 2. kondygnacji na osi środkowej miejsce otworu okiennego zajmuje prostokątna blenda. W przyziemiu okna i środkowa nisza obramione są prostą opaską ze zwornikiem z motywem męskiej głowy. Dołem przez szerokość elewacji przebiega uskokowy gzyms. Górna część elewacji oddzielona jest profilowanym gzymsem. Dekoracja okien oraz niszy na piętrze, ujętych w proste opaski, opracowana jest analogicznie do elewacji frontowej (brak plakiety w prawej osi). W trójkątnym szczycie zamkniętym profilowanym gzymsem znajdują się symetrycznie rozmieszczone 2 okna poddasza. Mają profilowane opaski zwieńczone plakietami z motywami ludzkiej głowy i florystycznymi oraz belkowaniem. Dołem połączone są wspólnym gzymsem wspartym na konsolkach zdobionych liściem akantu, z fryzem rozetowym w tle. Po zewnętrznej stronie każdego z okien znajduje się niewielka blenda kształtem zbliżona do kwadratu, w profilowanej opasce, z parapetem. Nad oknami, na osi jest okrągły medalion z głową Chrystusa (zniszczoną).

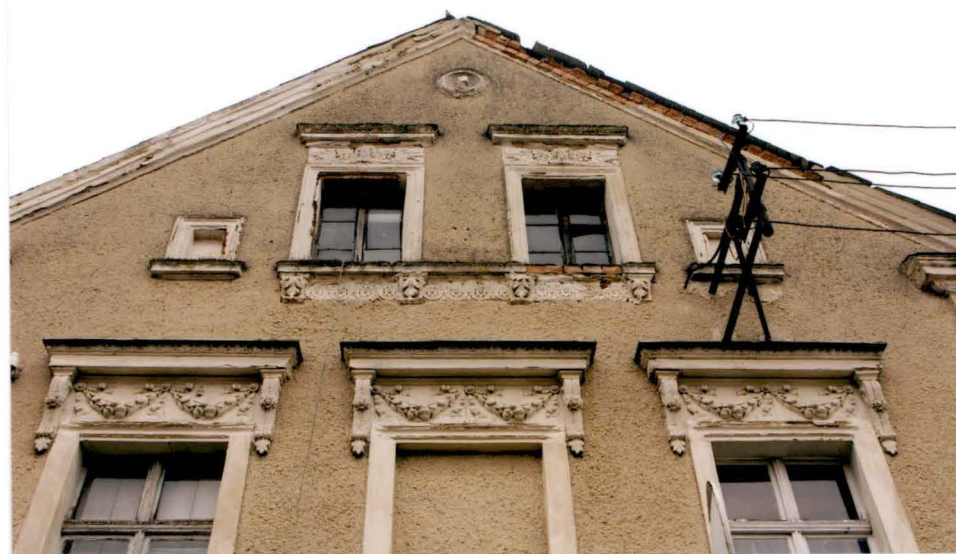
8. Szczyt elewacji zachodniej, fot. J. Szot, 03.2013

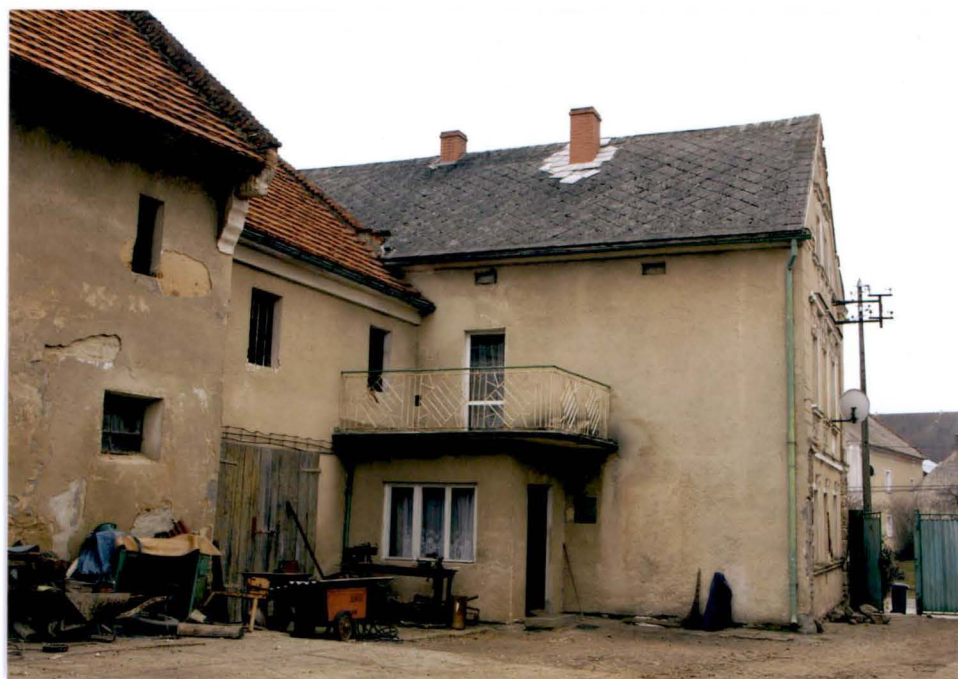
9. Elewacja północna domu i budynki gospodarcze zagrody, fot. J. Szot, 03.2013

Główne wejście znajduje się na osi elewacji południowej, w ryzalicy wysuniętym na głębokość cegły. Prowadzą do niego schody. Od północy, w narożniku między budynkami mieszkalnym i gospodarczym, w miejscu pierwotnych drzwi na podwórze, jest wtórnie wybudowany parterowy murowany wiatrołap na planie prostokąta, nad którym umieszczono balkon ze współczesną ażurową żelazną barierą. Dobudówka, do której wejście prowadzi od zachodu, mieści również drzwi do budynku gospodarczego.

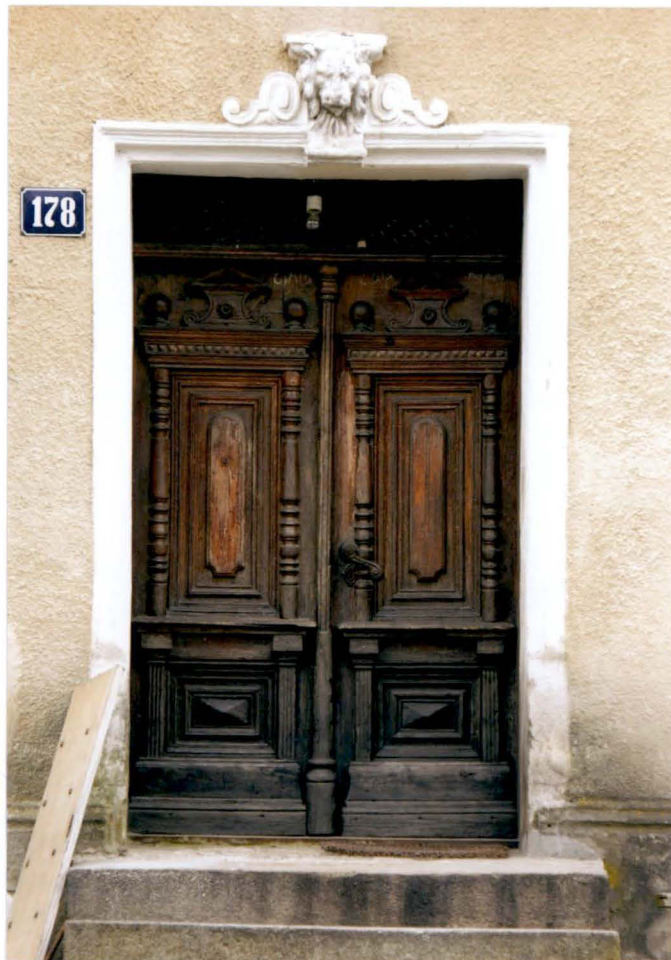
10. Główne, południowe wejście, fot. J. Szot, 03.2013

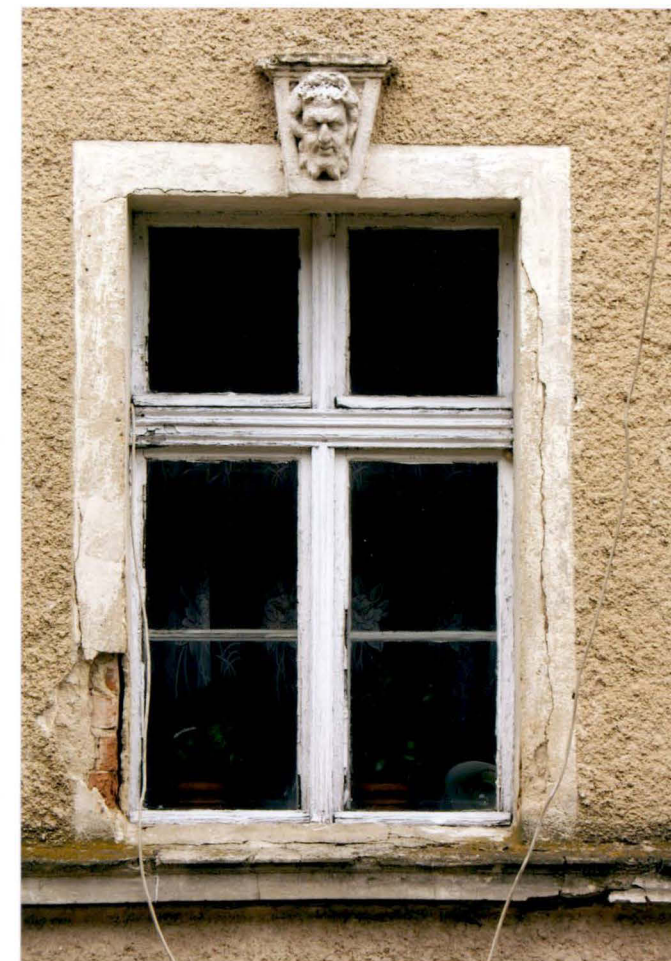
12. Okno w przyziemiu elewacji zachodniej, fot. J. Szot, 03.2013

Okna są drewniane, od południa i zachodu w konstrukcji drewnianej, skrzynkowej, o profilowanym ślemieniu. Dolne skrzydła dwustrefowe. Okna w ryzalicy fasady pojedyncze, zamknięte półokrągło, o szkleniu w szczelinach drewnianych, z użyciem szkła barwionego.

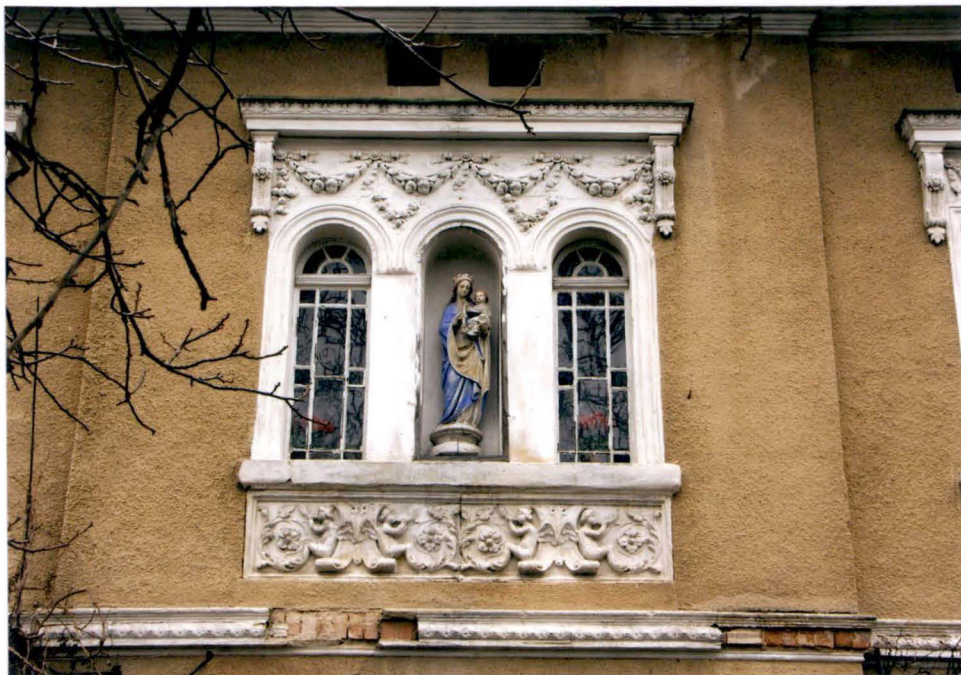
13. Okna na piętrze w ryzalicy elewacji frontowej, fot. J. Szot, 03.2013

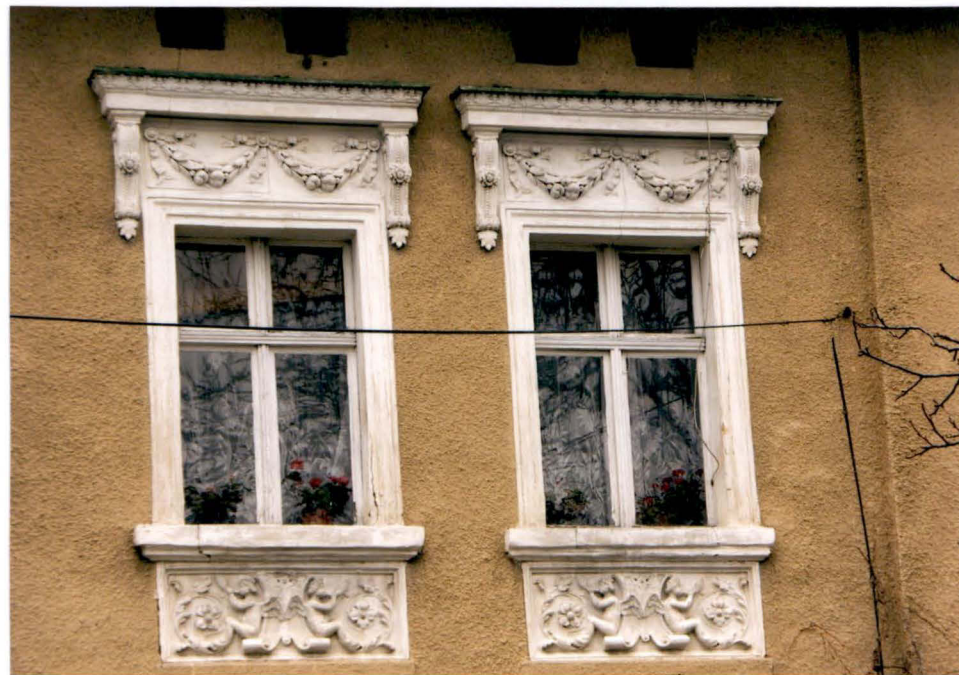
14. Okna na piętrze w elewacji frontowej (po lewej stronie), fot. J. Szot, 03.2013

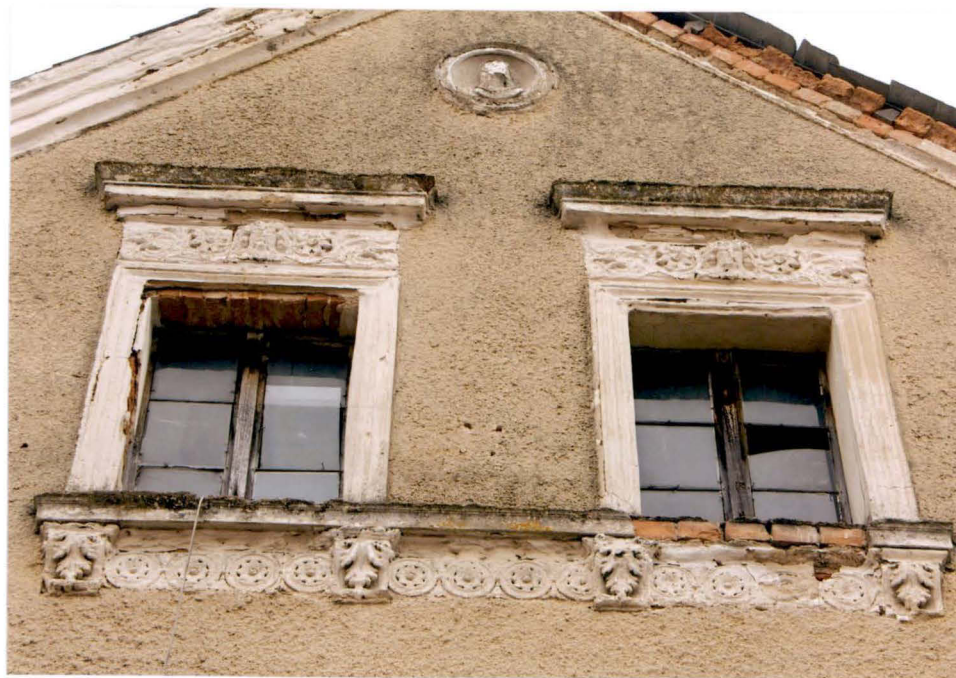
15. Okna poddasza w elewacji zachodniej, fot. J. Szot, 03.2013

W piwnicy niewielkie okna dwudzielne. Na poddaszu okna dwudzielne, szklenie w szprosy. W przyziemiu elewacji wschodniej i w wiatrołapie okno współczesne, trójdzielne. Stolarka okienna pomalowana jest na biało. Od wschodu w przyziemiu znajduje się współczesne okno zespolone, dwudzielne; na piętrze jedyne okno PCV, z podziałem szczelinowym.

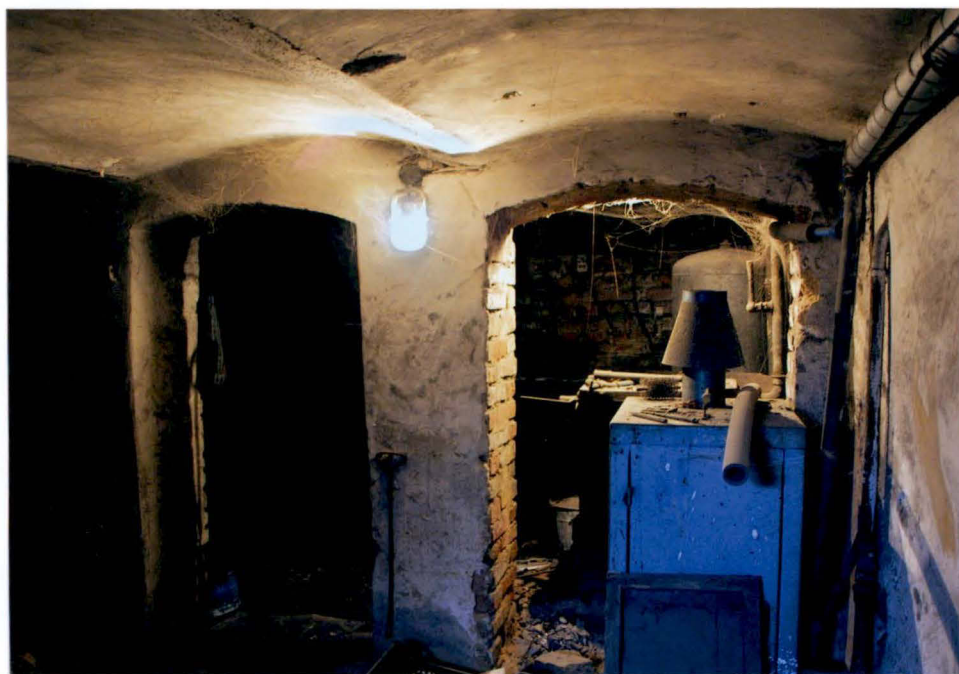
16. Piwnica, pomieszczenie północne, fot. J. Szot, 03.2013

stropy: w piwnicy strop Kleina (w pomieszczeniu południowym tynkowany), nad pozostałymi kondygnacjami stropy drewniane, z podsufitką;

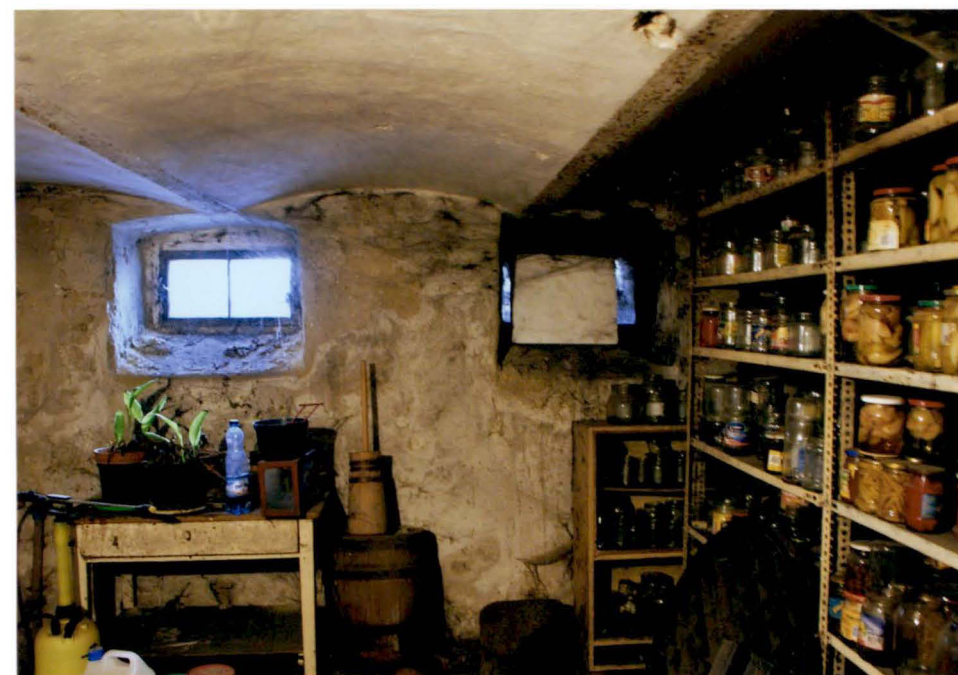
17. Piwnica, pomieszczenie południowe, fot. J. Szot, 03.2013

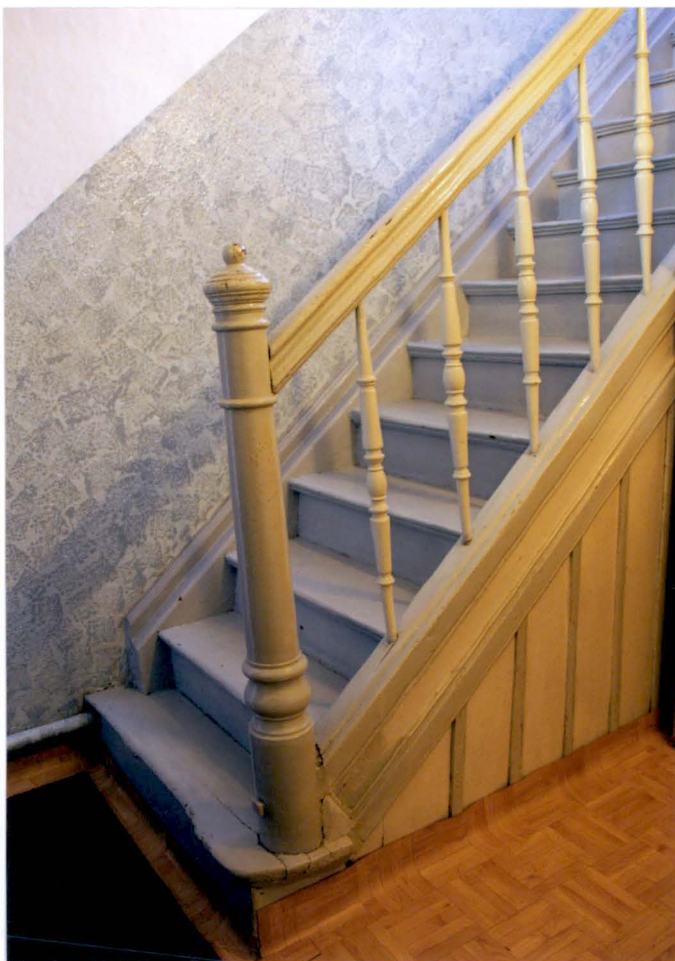
21. Schody na piętro, fot. J. Szot, 03.2013

schody: klatka schodowa w sieni, przy zachodniej ścianie, wszystkie schody proste, jednobiegowe, do piwnicy schody ceglane, na piętro drewniane, ze tralkową balustradą i ozdobnymi toczonymi słupkami początkowymi w przyziemiu i na piętrze; zewnętrzne schody są kamienne;

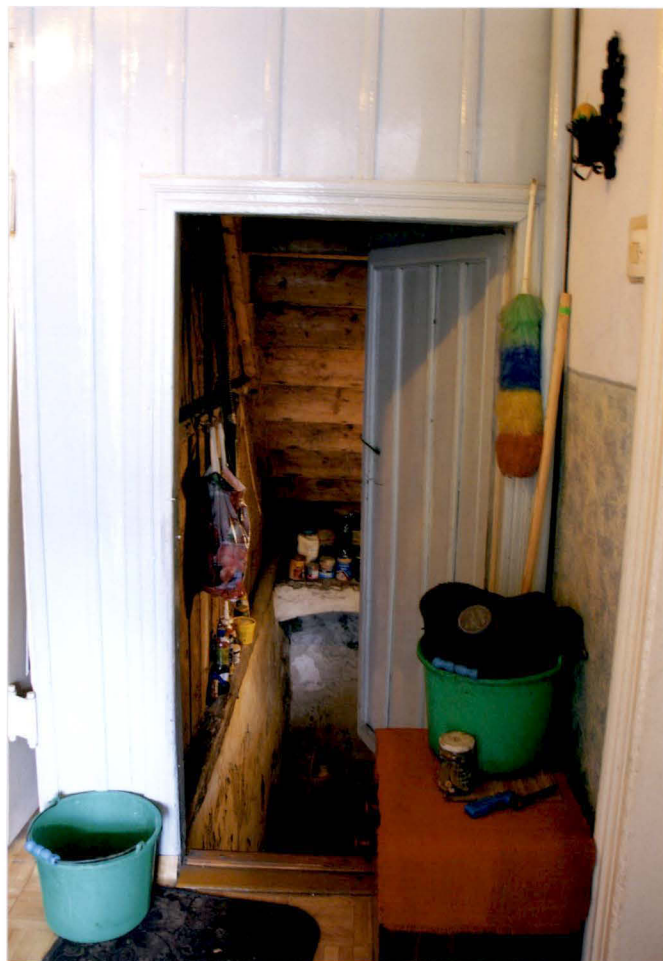
22. Zejście do piwnicy, fot. J. Szot, 03.2013

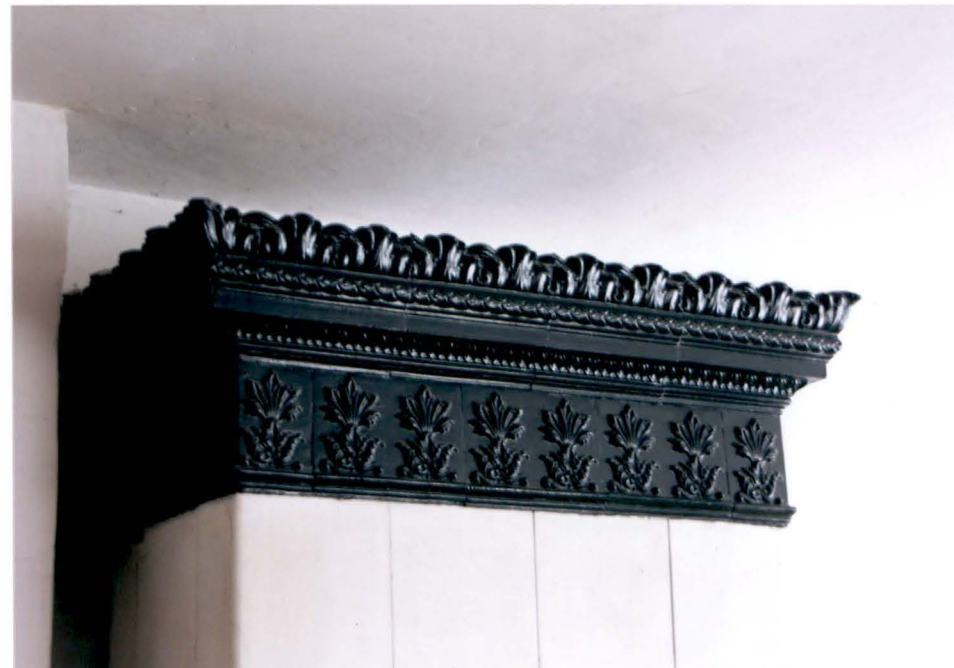
27. Gzyms koronujący pieca w pomieszczeniu na piętrze, fot. J. Szot, 03.2013

wyposażenie: na piętrze, w północno-zachodnim pomieszczeniu zachował się piec kaflowy o ozdobnym gzymsie koronującym (można przypuszczać, że początkowo mogło być ich kilka);

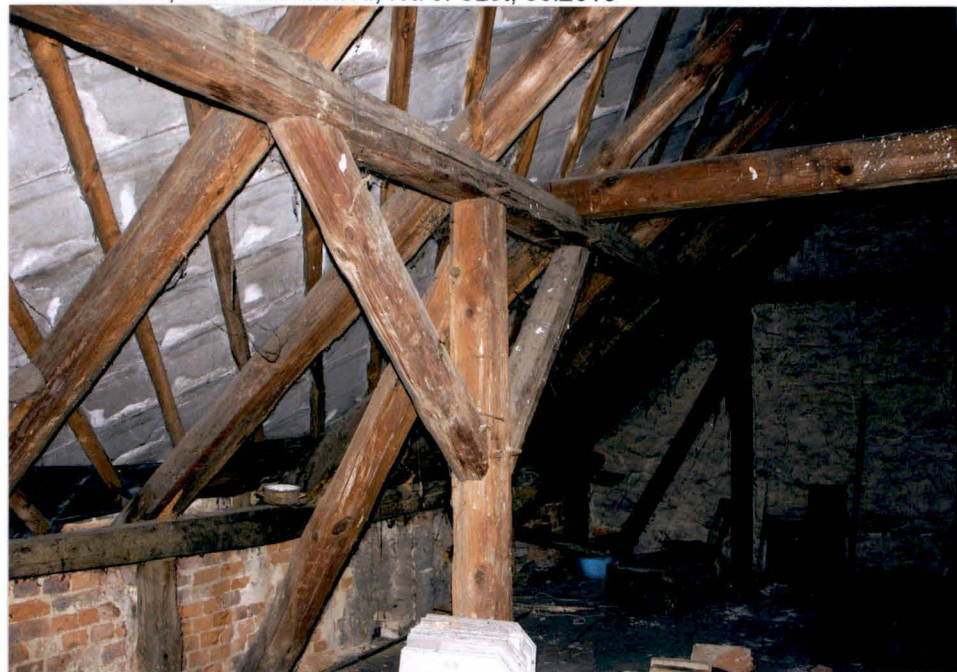
30. Więźba dachowa, fot. J. Szot, 03.2013

więźba dachowa: drewniana, w konstrukcji o dwóch rzędach stoliców stojących.
