# KARTA EWIDENCYJNA OBIEKTU NIERUCHOMEGO NIEWPISANEGO DO REJESTRU ZABYTKÓW

**OBÓRKI**

**CZWORAK w zespole dworskim,  
ob. NIEUŻYTKOWANY**

Obórki 66

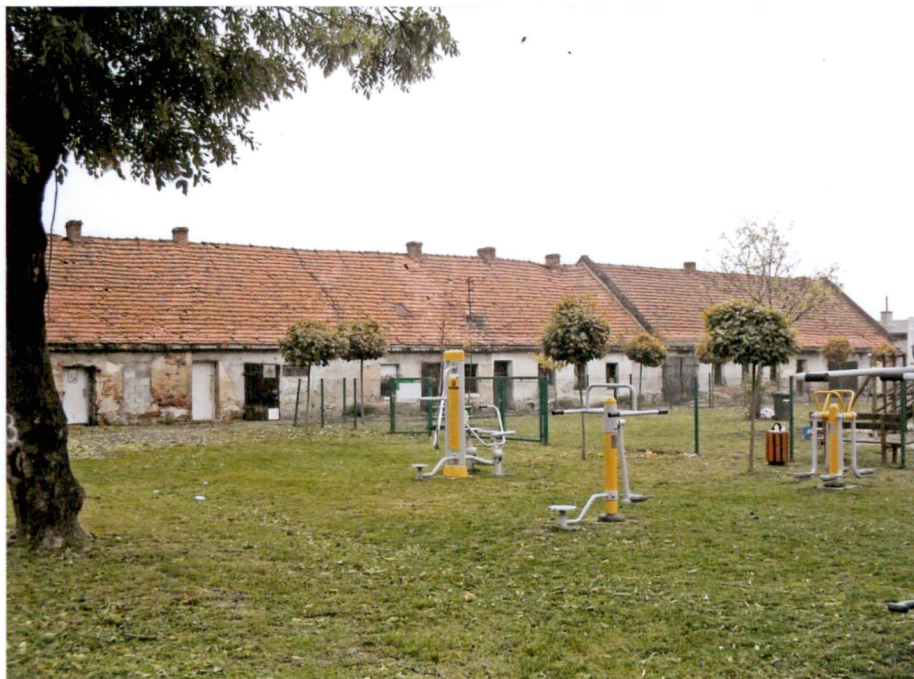
Czworak w zespole dworskim, Obórki 66– widok od strony południowej.

Budynek murowany, tynkowany. Jednokondygnacyjny. Dach dwuspadowy, pokryty dachówką ceramiczną. Obiekt nieużytkowany. Zachowana bryła. Zły stan techniczny, widoczne zawilgocenia elewacji, poważne ubytki w tynku, zły stan konstrukcji dachu i jego poszycia. Konieczne zabezpieczenie obiektu.
