ZESPÓŁ DWORSKO FOLWARCZNY

2. Czas powstania:
3 ćw. XIX w.;
1945 r.

WIERZBIE

11. Zdjęcia, rzut, przekrój, sytuacja, orientacja:

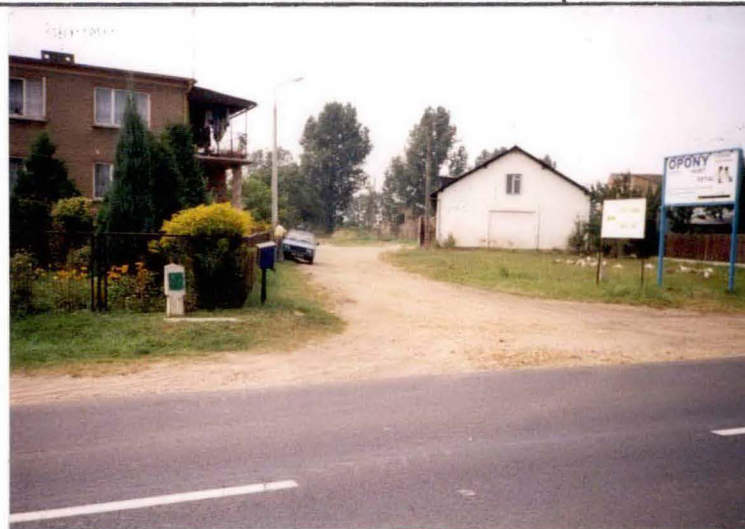
Fot. 1.

Droga w północnej części dawn. folwarku. Widok od strony wschodniej (z szosy Wieluń – Praszka). Z prawej dawn. chlewnia (bud. 4), z lewej nowy dom mieszkalny nr 28.

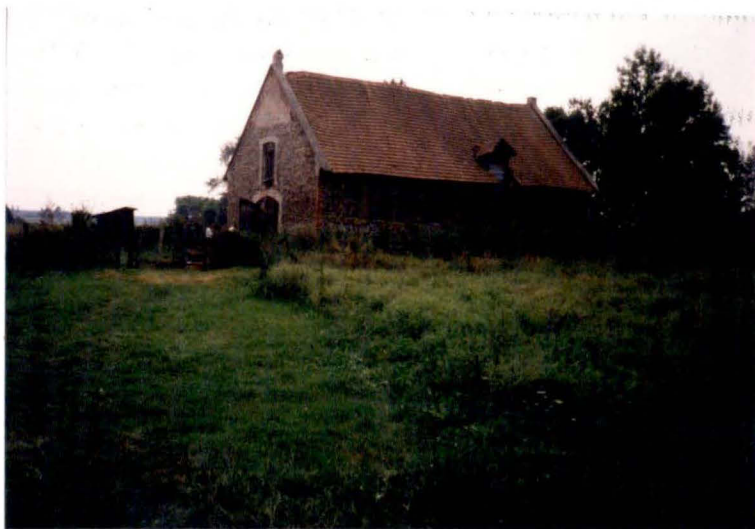
1. Obora powstała ok. 1910 r. Budynek jednokondygnacyjny z poddaszem użytkowym, niepodpiwniczony. Murowany z kamienia łamanego i cegły, wnętrza otynkowane. Dach dwuspadowy, więźba drewniana, krycie dachówką ceramiczną karpiówką. Szczegółowy opis na Wkładce Nr 2.

Fot. 2. Budynek obory – bud. 1. Widok od strony północno wschodniej.

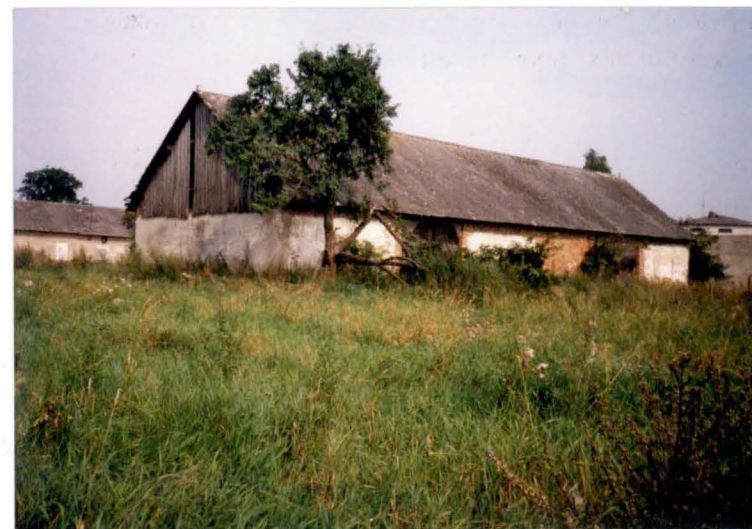
2. Stodoła powstała ok. 1910 r. Budynek jednokondygnacyjny, wnętrza jednoprzestrzenne, nad częścią wnętrza poddasze, niepodpiwniczony. Murowany z cegły i otynkowany, ściany w szczytach drewniane odeskowane. Dach dwuspadowy, więźba drewniana kleszczowo płatwiowa, krycie dachówką ceramiczną karpiówką.

Fot. 3. Budynek stodoły (bud. 2). Widok od strony południowo zachodniej.

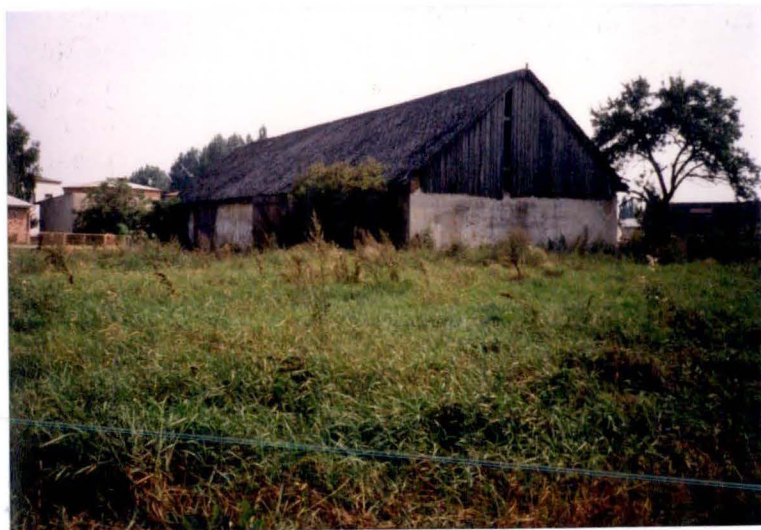
Fot. 4. Budynek stodoły (bud. 2). Widok od strony północno zachodniej.

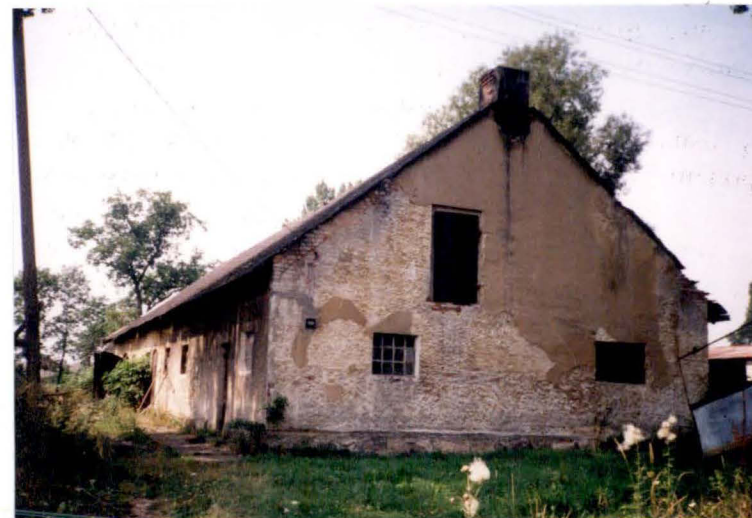
3. Stajnia i wozownia, ob. warsztat rzemieślniczy, powstała ok. 1920 r. Budynek jednokondygnacyjny z poddaszem użytkowym, murowany z cegły i otynkowany. Dach dwuspadowy, więźba drewniana kleszczowo płatwiowa, krycie dachówką ceramiczną karpiówką.

Fot. 5. Budynek stajni i wozowni. Widok od strony południowo wschodniej.

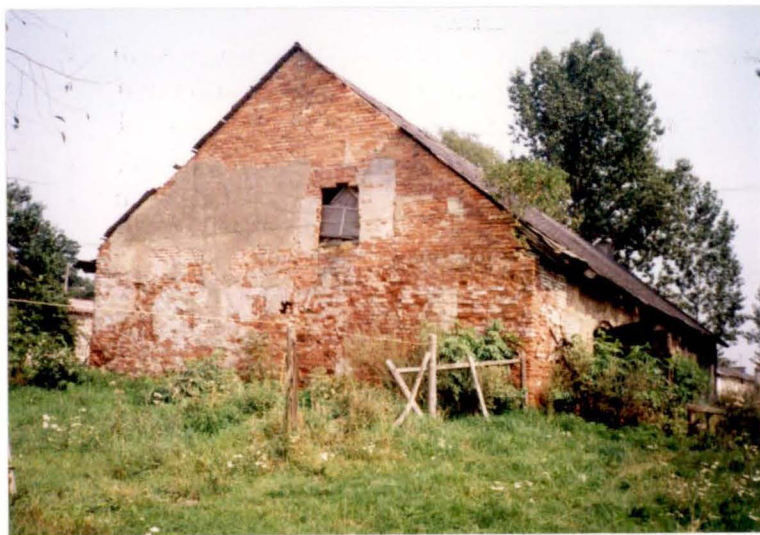
Fot. 6. Budynek stajni i wozowni (bud. 3). Widok od strony zachodniej..

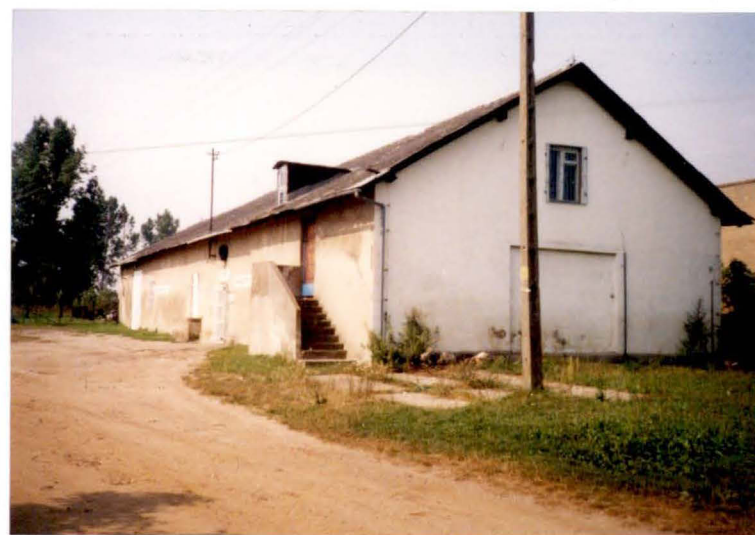
4. Chlewnia, ob. warsztat rzemieślniczy i magazyn, powstała ok. 1920 r., całkowicie przebudowana po 1990 r. Budynek jednokondygnacyjny z poddaszem użytkowym, niepodpiwniczony. Murowany z cegły i otynkowany, dach dwuspadowy kryty dachówką ceramiczną karpiówką.

Fot. 7. Budynek chlewni (bud. 4). Widok od strony południowo wschodniej.

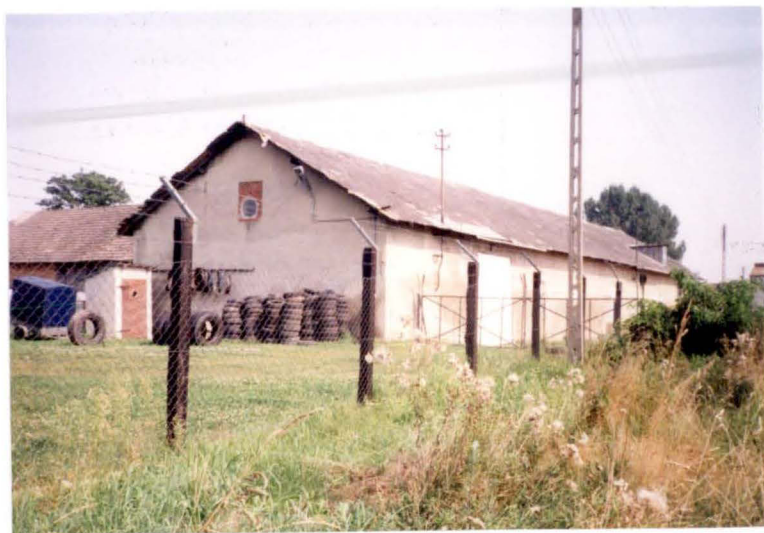
Fot. 8. Budynek chlewni (bud. 4). Widok od strony południowo zachodniej.

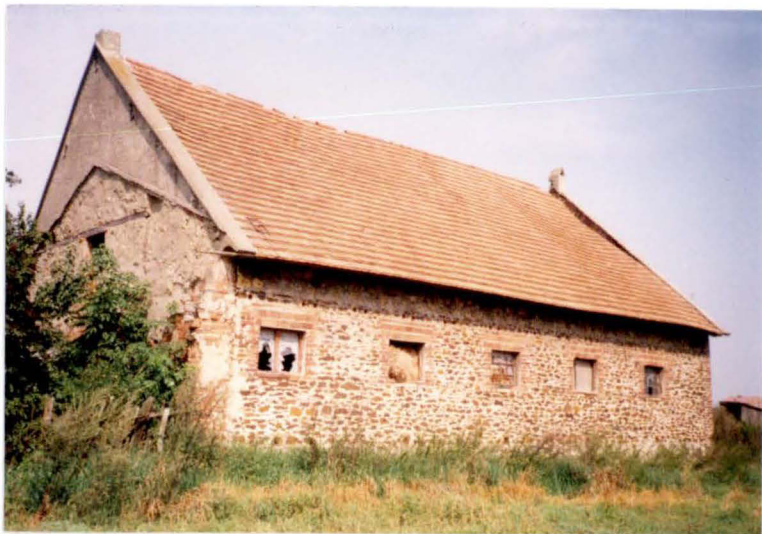
STAN ZACHOWANIA: Budynek nieużytkowany i niezabezpieczony. Liczne uszkodzenia drewnianej konstrukcji stropu, więźby dachowej i stolarki.

Fot. 10. Widok od strony południowo zachodniej.

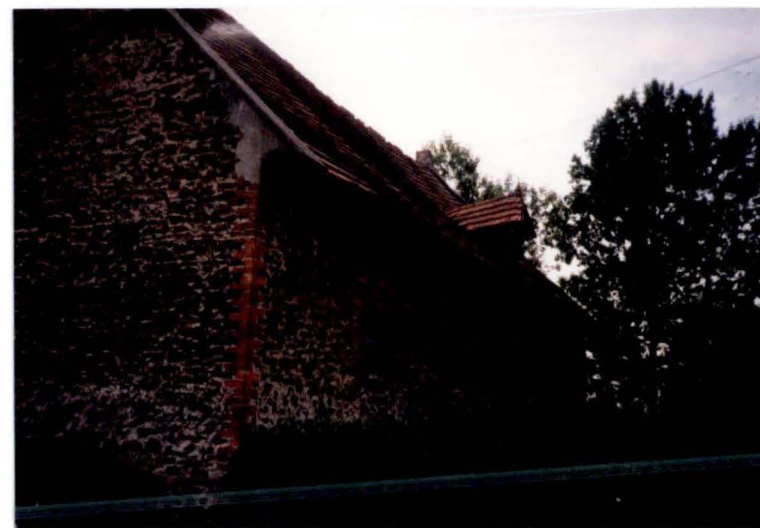
Fot. 11. Widok od strony północno wschodniej.

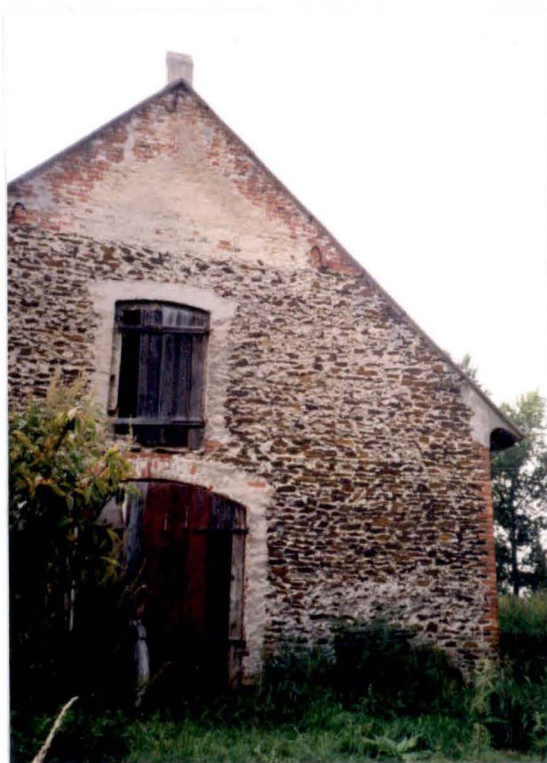
Fot. 12. Prawa część elewacji wschodniej.

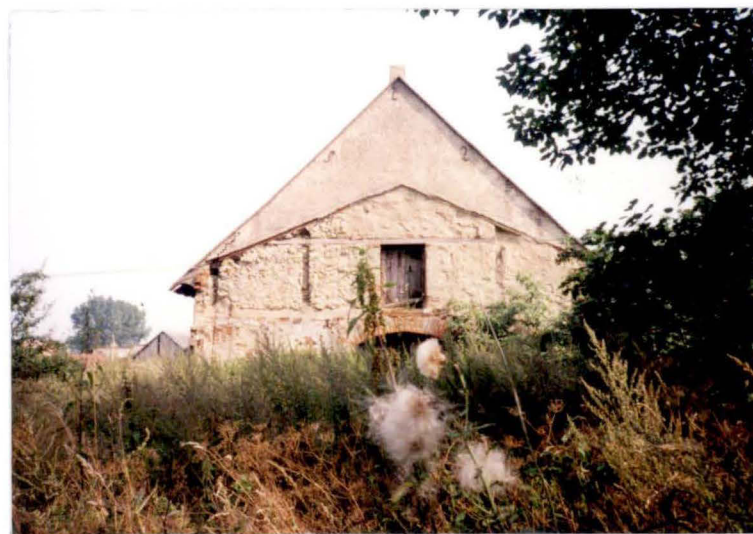
Budynek jednokondygnacyjny z poddaszem użytkowym (dostępnym dostawianą drabiną). Wolno stojący w obrębie południowo zachodniego narożnika terenu zabudowań dawn. zespołu dworsko folwarcznego. Od strony zachodniej widoczne ślady niezachowanej niższej dobudówki.

Fot. 13. Widok od strony zachodniej.
Widoczne ślady po niezachowanej dobudówce.

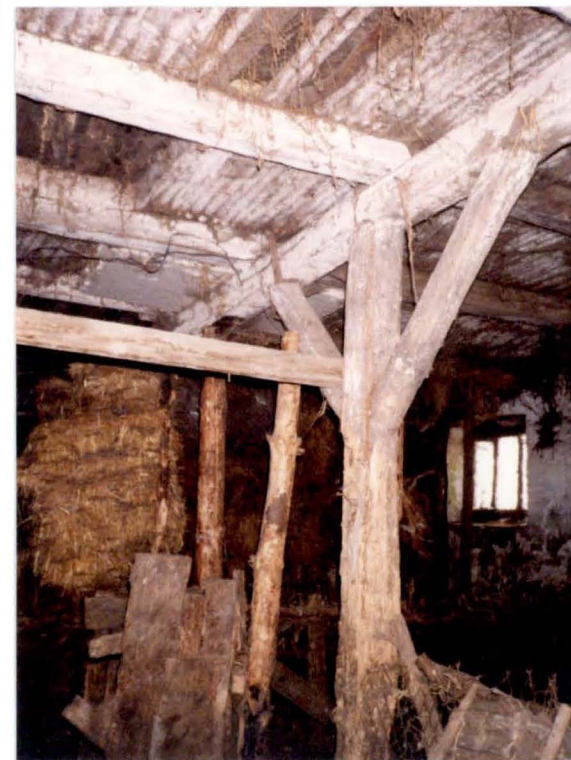
MATERIAŁ i KONSTRUKCJA: Fundamenty – brak danych. Mury z kamienia łamanego (lokalny zlepienie żelazisty) w zaprawie wapiennej, szczyty, naroża i ościeża otworów z cegły ceramicznej pełnej. Wnętrze otynkowane tynkiem gładkim wapiennym. Strop drewniany nagi z dwoma podciągami i czterema drewnianymi słupami z zastrzałami. Okna drewniane krosnowe pojedyncze, dwudzielne. Drzwi drewniane deskowe. Dach dwuspadowy, więźba drewniana kleszczowo płatwiowa, krycie dachówką ceramiczną karpówką podwójnie na łatach.

Fot. 14. Wnętrze i konstrukcja stropu.

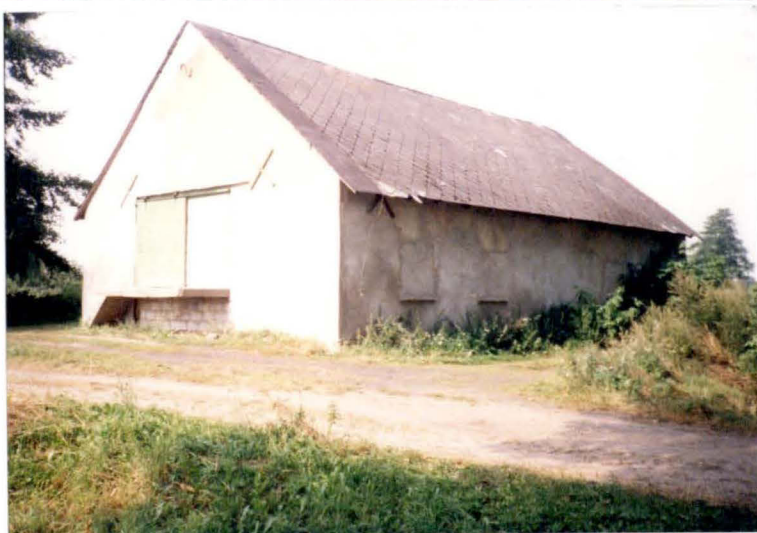
Fot. 15. Budynek magazynu paszowego usytuowany przy zachodniej granicy terenu.
