KOŚCIÓŁ PARAFIALNY P.W. ŚW.MARCINA

koniec XVIIw.

ŻYTNIÓW

11. Zdjęcia, rzut, przekrój, sytuacja, orientacja

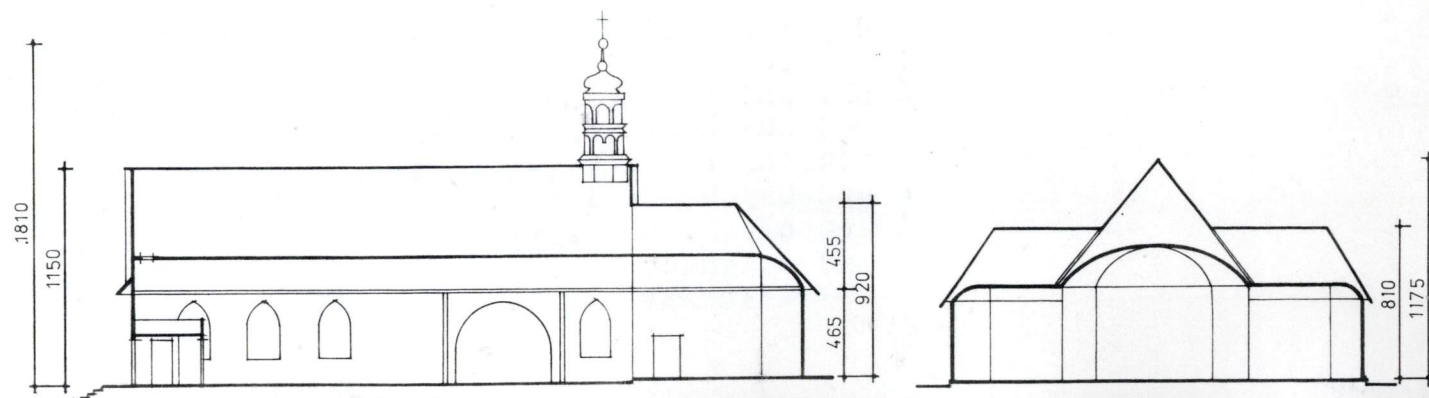
1:400

RZUT - Nawa na wydłużonym prostokącie /5:13/, prezbiterium /5:3/ zamknięte trójbocznie, kaplica lewa w rzucie zbliżonym do kwadratu, prawa na rzucie prostokąta /3:4/, obie zamknięte trójbocznie. Zakrystia z wydzielonym z rzutu przedsionkiem prostokątna w rzucie z ściętymi zewnętrznymi narożnikami. Zakrystia przylega do prezbiterium po stronie północnej.
