1. Obiekt

DWÓR NR1

2. Czas powstania

BRUNY

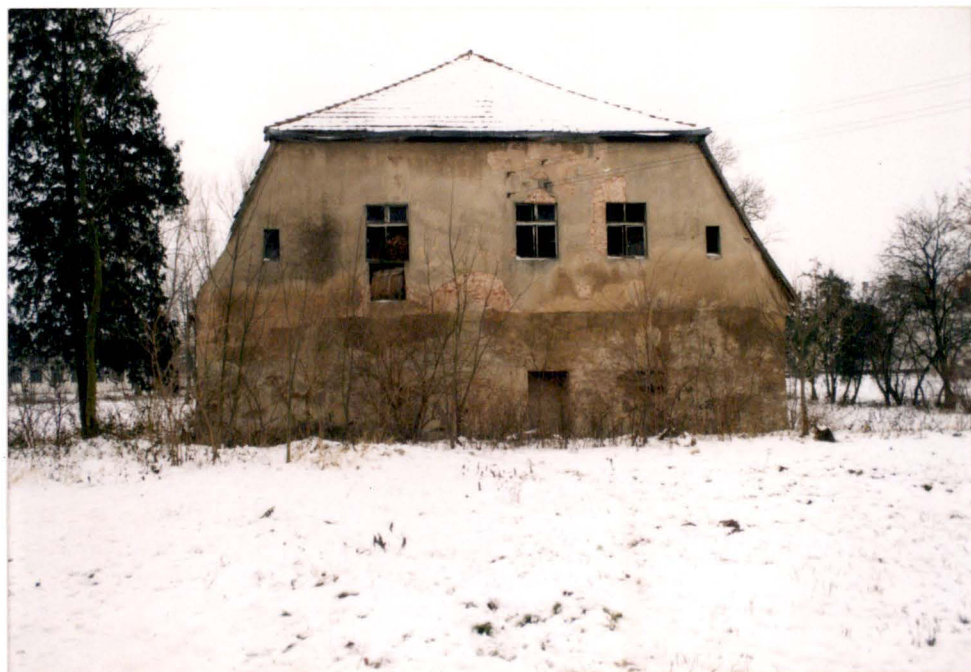
2

- 1/ Widok ogólny na dwór nr1 od pn.
- 2/ Elewacja pn.- wsch. dworu
- 3/ Widok ogólny na dwór od pn.- wsch.
- 4/ Elewacja pd.- wsch. dworu
- 5/ Elewacja pd.- zach. dworu

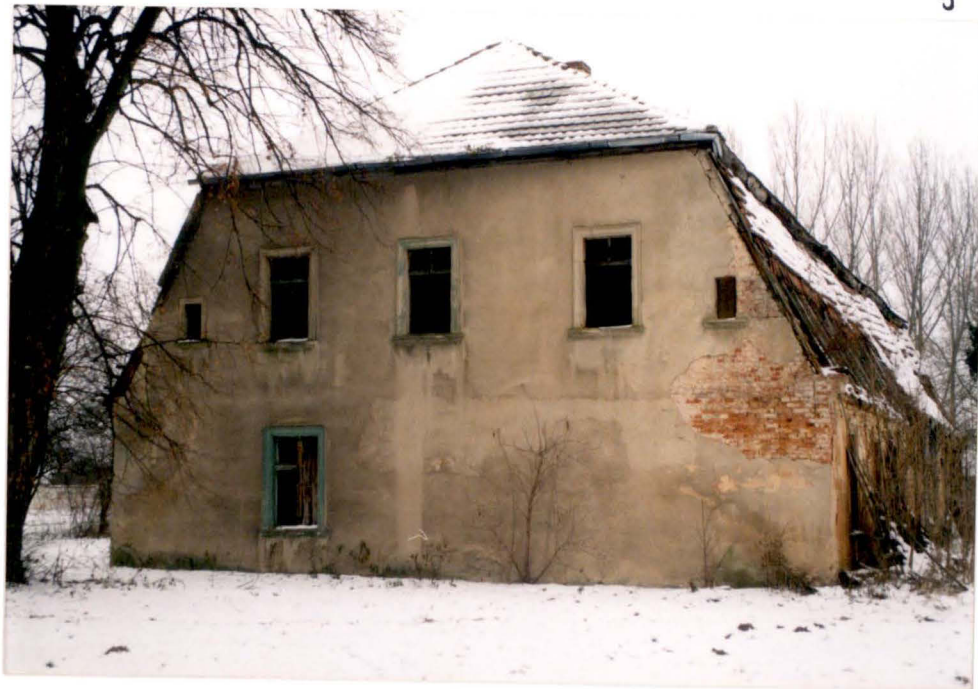
5

Elewacja **pd.- zach.** dwuosiowa na parterze i pięcioosiowa na poddaszu z otworami w układzie pasowym. Obecnie otwór okienny od wsch. na parterze jest zamurowany

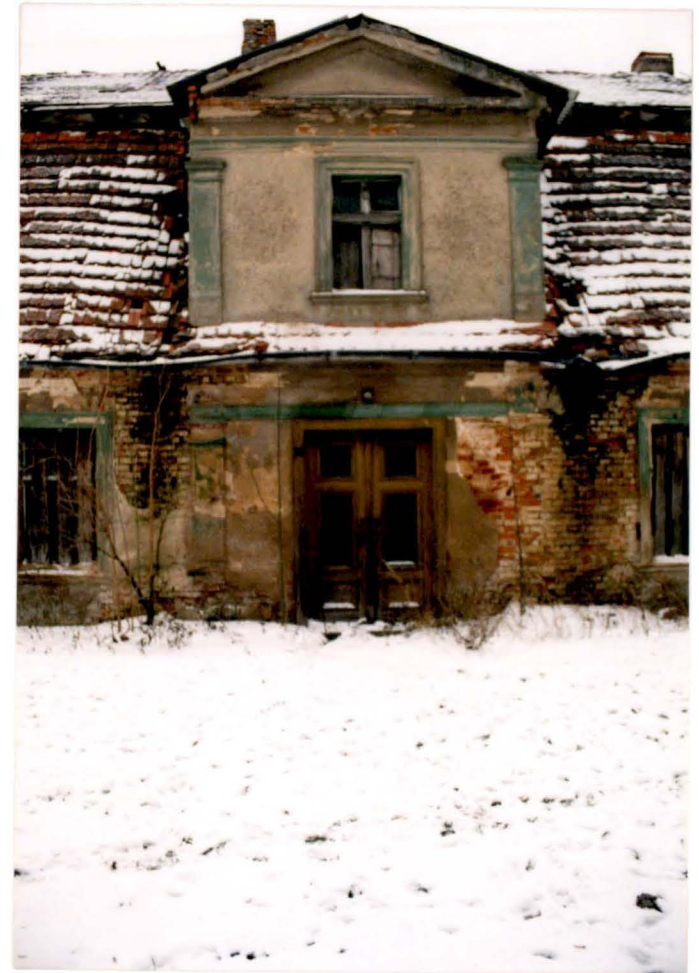
6

- 6/ Fragment elewacji frontowej pn.- zach.
- 7/ Pilaster w wystawce nad wejściem na elewacji frontowej dworu.
- 8/ Szczegół okna z widocznymi elementami stolarki okiennej na poddaszu elewacji pd.- zach.

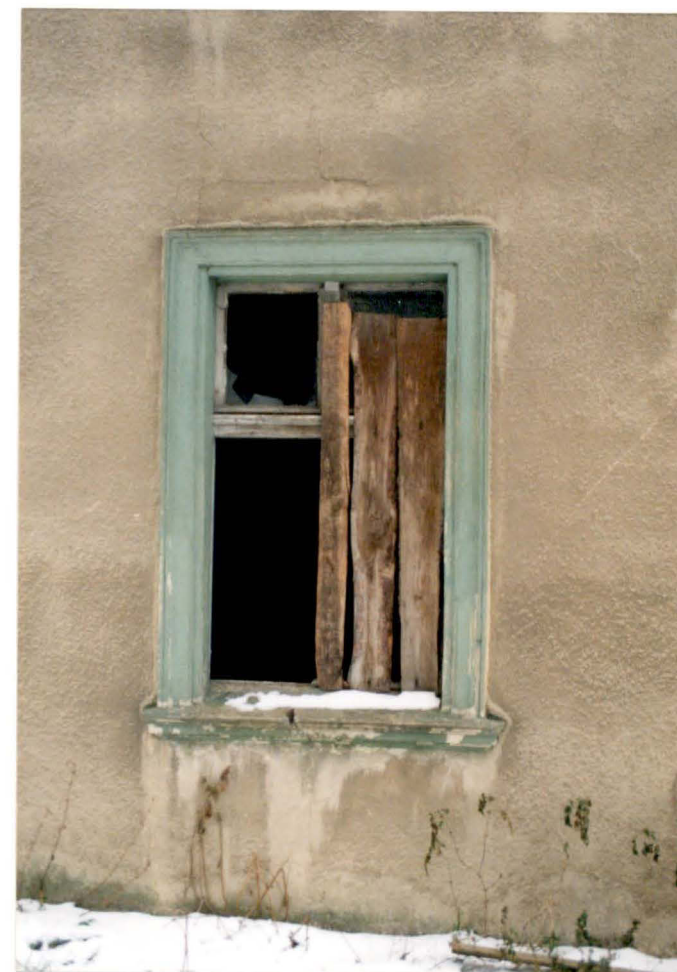
9

- 9/ Okno na parterze elewacji pd.- zach.
- 10/ Fragment elewacji pd.- wsch. z widocznymi elementami wieżby dachowej i podziału poddasza
- 11/ Schody na poddasze w głównej sieni dworu

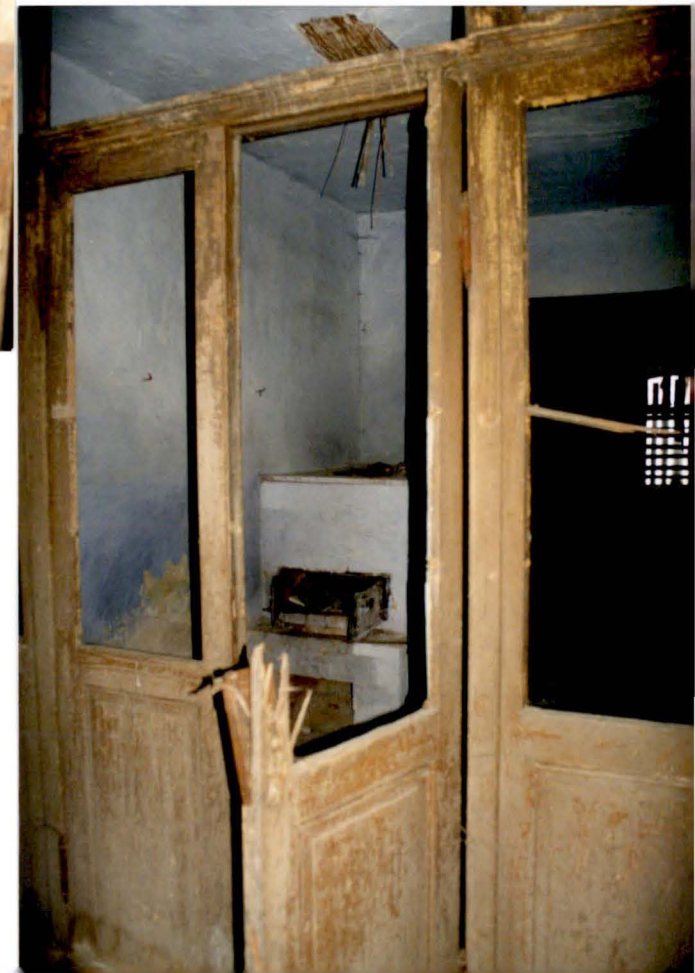
12

WNĘTRZE: Na parterze z pomieszczeniami rozmieszczonymi w amfiladzie wzdłuż dwóch traktów. W trakcie pn.- zach. centralnie umieszczona sień z której wchodzi się na prawo do dwóch pokoi (w amfiladzie) o bliżej nie określonej funkcji (być może gabinetów), a na lewo do części gospodarczej składającej się z trzech pomieszczeń. W pierwszym z nich znajdują się pod podłogą schody do piwniczki położonej pod tą częścią budynku. W kolejnym pomieszczeniu w narożniku znajduje się duże palenisko. Być może oba te pomieszczenia pełniły funkcję kuchni. Trzecie pomieszczenie do którego przylega niewielki korytarzyk (wyjście widoczne na elewacji pn.- wsch.) pełniło zapewne rolę spiżarni (ostatnio pomieszczenie inwentarskie). Na wprost głównych drzwi wejściowych do budynku znajdują się schody wiodące na poddasze, a obok nich znajduje się przejście prowadzące do dawnego salonu. W przejściu tym oddzielonym wtórnie od sieni drewnianymi przeszklonymi drzwiami, postawiono w okresie powojennym ceglany piec kuchenny.

- 12/ Wnętrze przebudowanej sieni głównej na parterze dworu
- 13/ Wnętrze dawnego salonu
- 14/ Fragmenty dekoracji stiukowej na suficie dworu
- 17/ Drzwi wejściowe do dawnego salonu

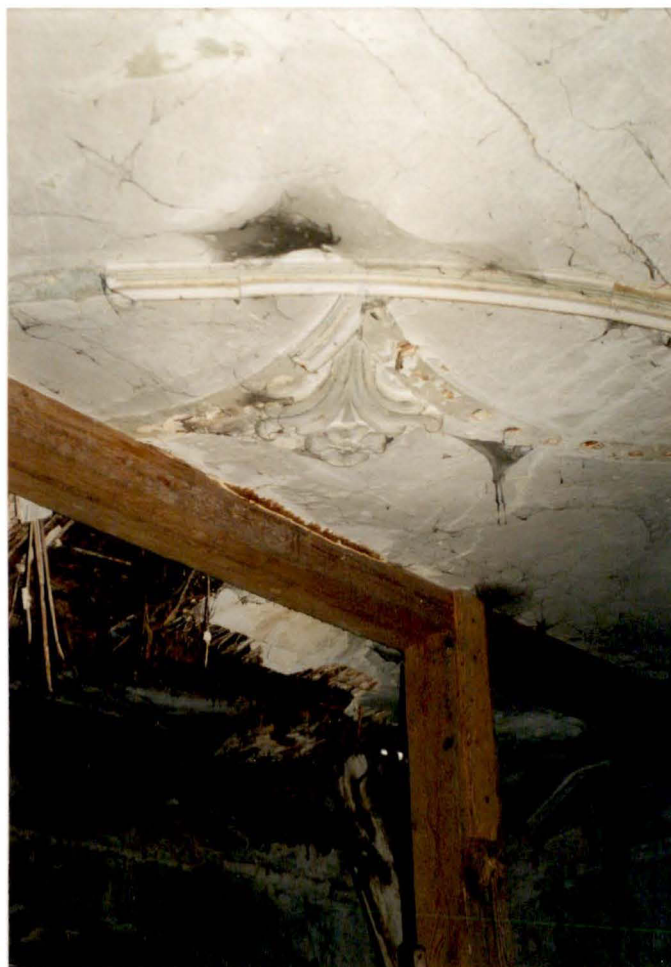
14

WYPOSAŻENIE: z pierwotnego wyposażenia zachowała się częściowo stolarka drzwiowa i okienna oraz dekoracje stiukowe na suficie.

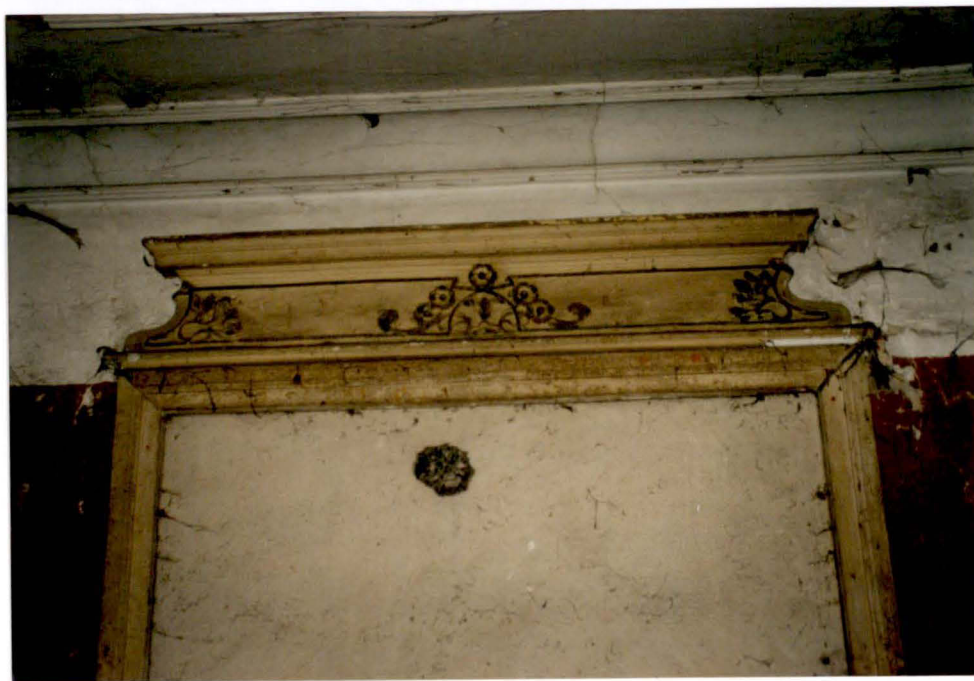
16

- 16/ Dekorowane drewniane naczółki nad drzwiami dawnego salonu
- 17/ Drzwi wyjściowe z salonu do ogrodu
- 18/ Wnętrze dawnej jadalni (?)
- 19/ Fragment dekoracji sufitu w pokoju przylegającym do dawnego salonu

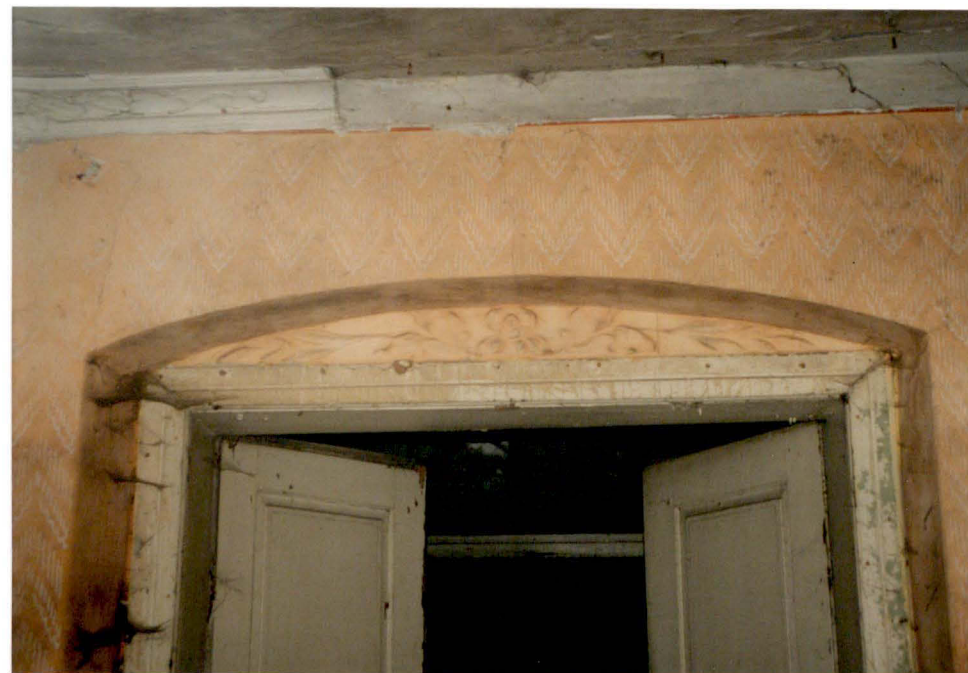
20

- 20/ Ornament roślinny na naczółku drzwiowym w pokoju przylegającym do dawnego salonu
- 21/ Fragment zniszczonego parkietu w salonie
- 22/ Nisza po piecu w jednym z pokoi (zach. narożnik budynku)

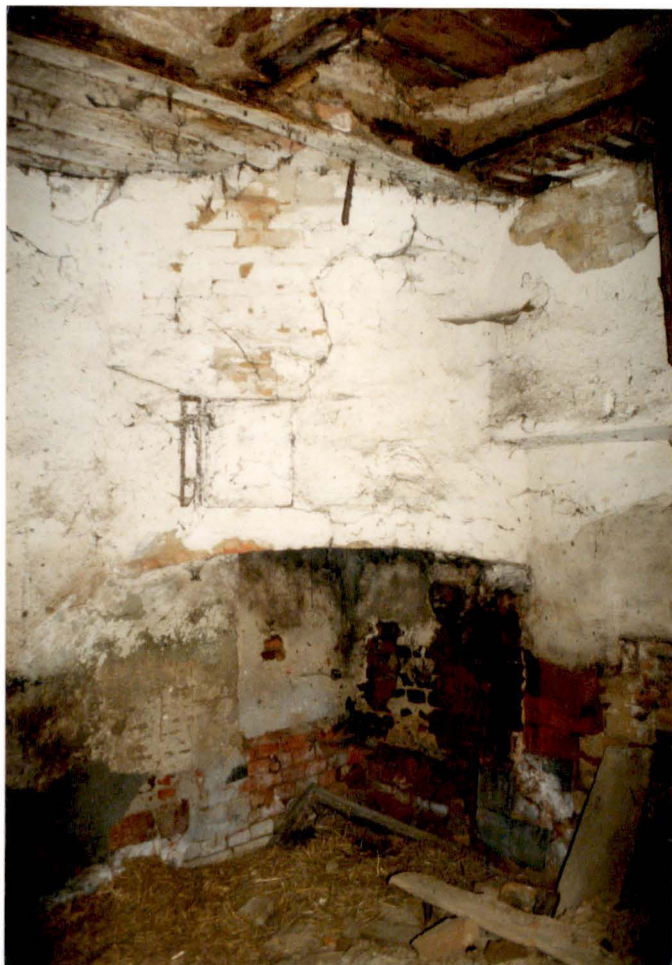
23

- 23/ Palenisko w dawnej kuchni dworskiej
- 24/ Strop nad dawną kuchnią dworską
- 25/ Wnętrze pomieszczenia gospodarczego (dawnej spiżarni ?)
- 26/ Fragment poddasza.

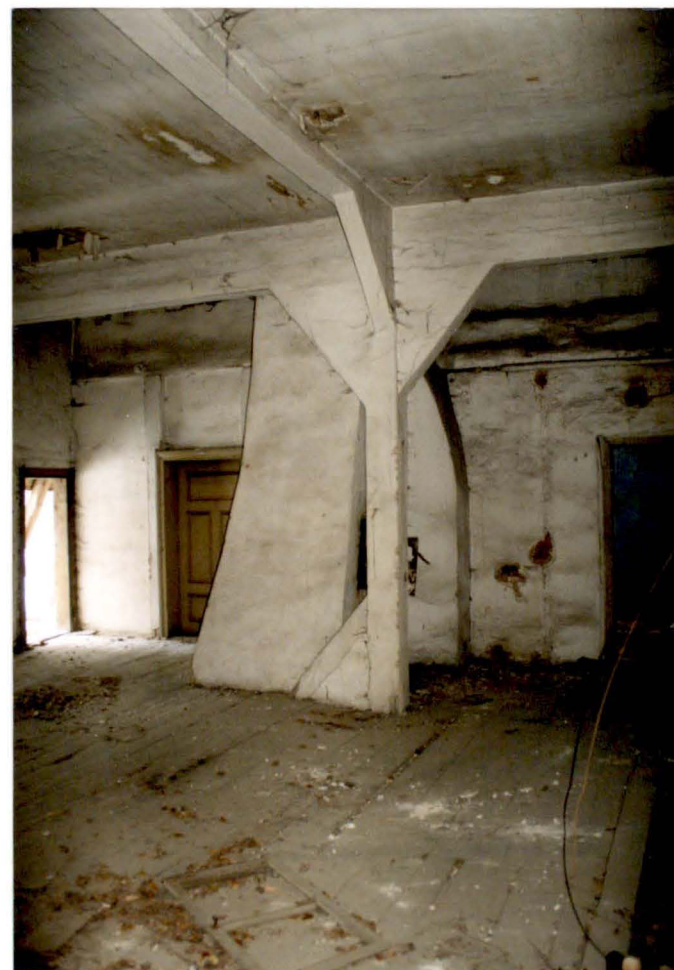
26

Na poddaszu przy ścianach szczytowych oraz nad sienią główną wydzielonych jest pięć pokoi, natomiast wzdłuż dłuższych ścian budynku położony jest ciąg niewielkich skrytek. Środek poddasza jest jednoprzestrzenny. Piwnica jest niedostępna.
