1. Obiekt zabytkowy

Dwór

gm. Nowożytny  
BRUNY

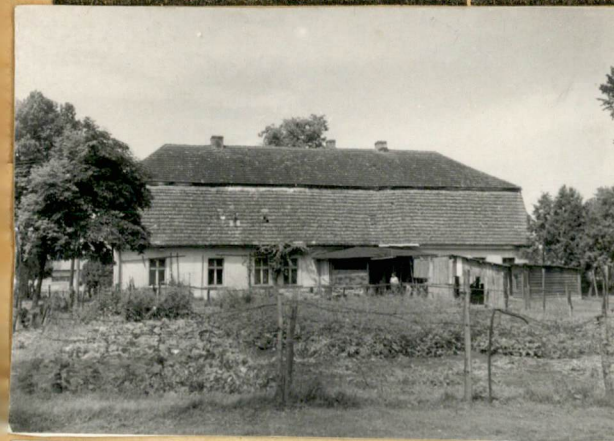
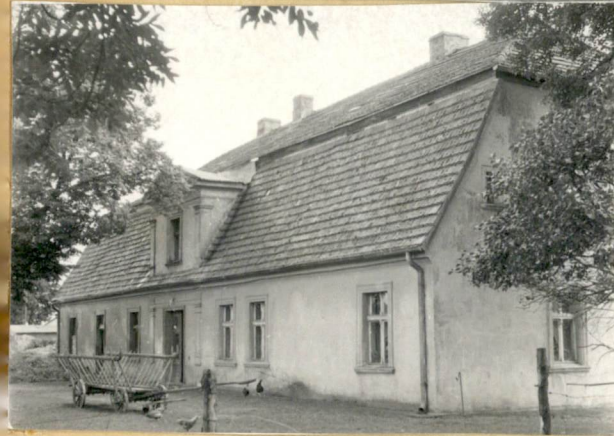
Zaniedbany i zdewastowany

uwagi opisowe, fotografia  
Zwrócony frontem ku  
pn. zach. Murowany,  
stynnowany. Parterowy  
z piętorkiem w środku  
i tarczatką. Głównie pod  
piwnicowy z piętrową  
faciatką. Układ wewnę-  
trzny z sienią na  
osi. Jedna lokalność  
kuchnia wokoło.  
(dółna kuchnia). W po-  
wstających pomieszczeniach  
sufity. Elewacja frontowa  
4 - osiowa. Otulony dzień  
w prostych obramieniach  
wejście flankowane nad-  
wieszonymi pilastrami.  
Faciata wystaje w narożni-  
kach pilastrami, wieńcio-  
na spłaszczone, trójłupny  
smytem. Wysoki dach naci-  
sardowy z nachyleniem  
kryty karpionką. Zacho-  
wane fragmenty kle-  
sycysty ardejskiej stolarki,  
drzwi, okien i schodów

z okuciami. W otoczeniu resztki niewielkiej ego-  
restacji krajoznawczej.
