1. Obiekt zabytkowy

KAPLICZKA

2. Miejscowość

BIRCZA

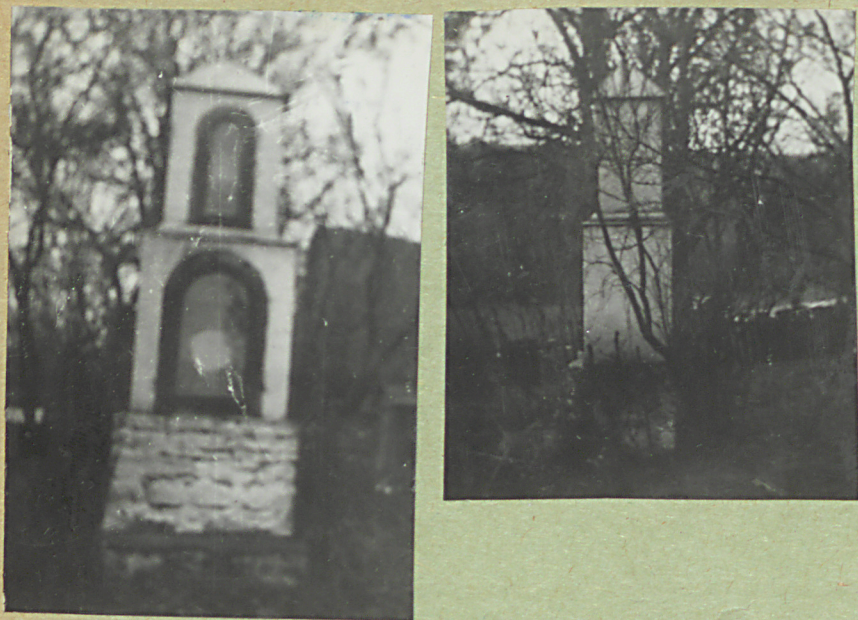
31. Szkic sytuacyjny, plan schematyczny, uwagi opisowe, fotografia

Kapliczka. Wzniesiona przy drodze do Woli Konzemionskiej. Na murze kwadratu, kamienna otynkowana. Dwie kondygnacje na cokole. W niższej kondygnacji maza zamurowana łukiem półokrągłym. Wewnątrz skromne figurki. Wyższa kondygnacja maza od dolnej. Również maza z łukiem półokrągłym. Dach namiotowy kryty blachą.
