PODKARPACKIE

1. Obiekt zabytkowy

533 d. oranżeria

KLECIE

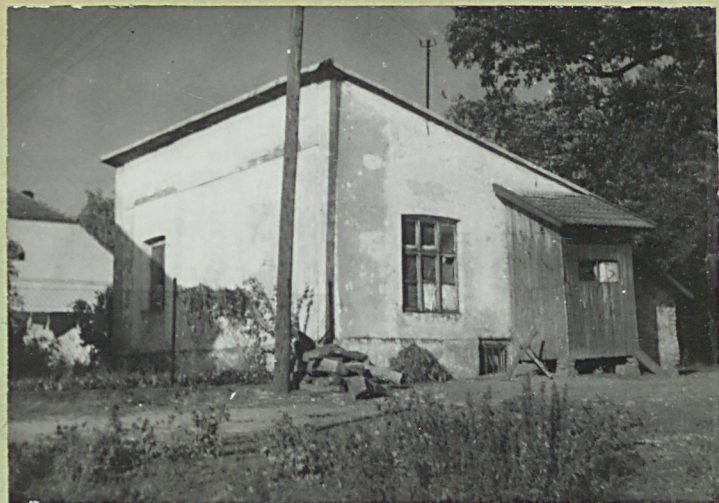
31. Szkic sytuacyjny, plan schematyczny, uwagi opisowe, fotografia

D. Oranżeria - murywana z cegły, otynkowana, parterowa, podpiwniczona, na planie prostokąta zbliżonego do kwadratu, kryta dachem pulpitowym pobitym blachą ze spadem z płd. - na płn. Przy ścianie płn. zadane pulpitowo, murywane zejście do piwnicy, przy ścianie wsch. okieniany przedsierek zadany pulpitowo, z zejściem po schodkach, przez który komunikacja z zewnątrz do jednego z 2 pomieszczeń na jakie rozdzielona d. oranżeria cienka ścianka działowa. Oranżeria posiadała pierwotnie całą ścianę oszkloną - od płd. - okiś widoczny ślad jako rama - obecnie ściana ta jest przemurywana, z 1 oknem od zach. ponadto w ścianie wsch. i zach. wybito po 1 oknie „weneckim”
