1. Obiekt

MM/3

OBORA

PRZYBORÓW

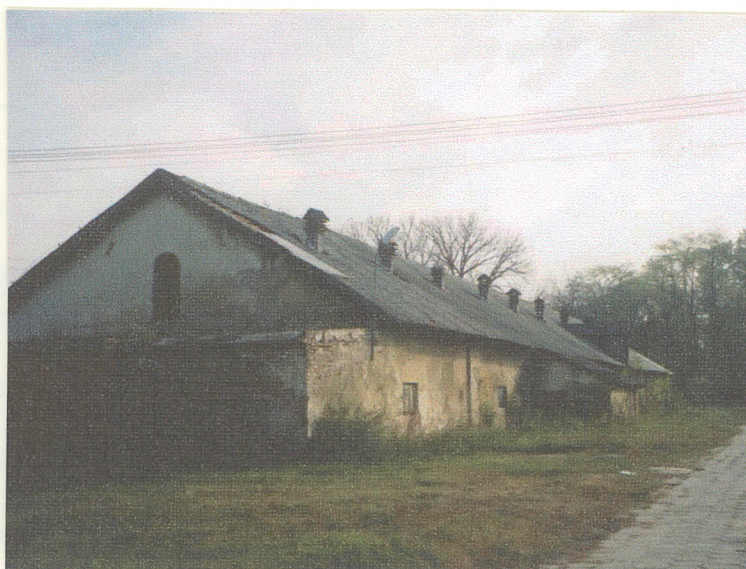
Widok od ptn.-zach.

Obiekt usytuowany na północny zachód od dworu, wśród współczesnych zabudowań PGR-u.
Murowany z cegły, otynkowany, parterowy z użytkowym poddaszem założony na planie prostokąta
(wydłużonego na osi południowo – północnej).
