1. Obiekt zabytkowy

KOSTMI CA  
SKładzik przy kościele par. św. Jakuba str.

Składzik przy kościele św. Jakuba św.

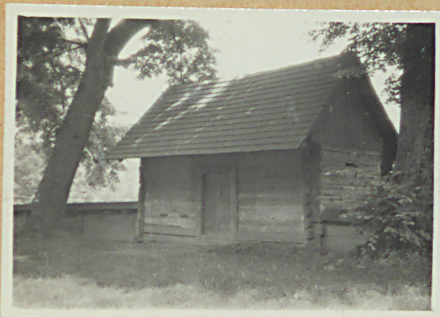
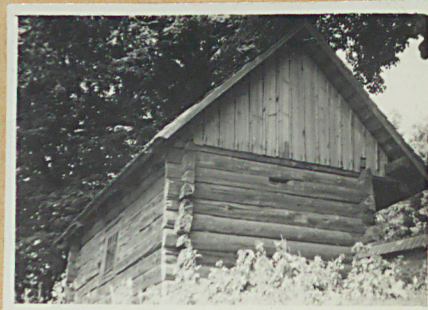
31. Szkic sytuacyjny, plan schematyczny, uwagi opisowe, fotografia

Zabudowa na terenie prostokątnej. Drewniana, o węgłach na jaskółczy ogon z osłatkami. Parterowy. Jedno-osiowy, z wyższym ryzytem w belki. Dach dwuspadowy, kryty gontem.
