1. Obiekt

KOŚCIÓŁ par. rzym.-kat. pw. Najświętszego Serca Pana Jezusa

1905 r.

BÓBRKA

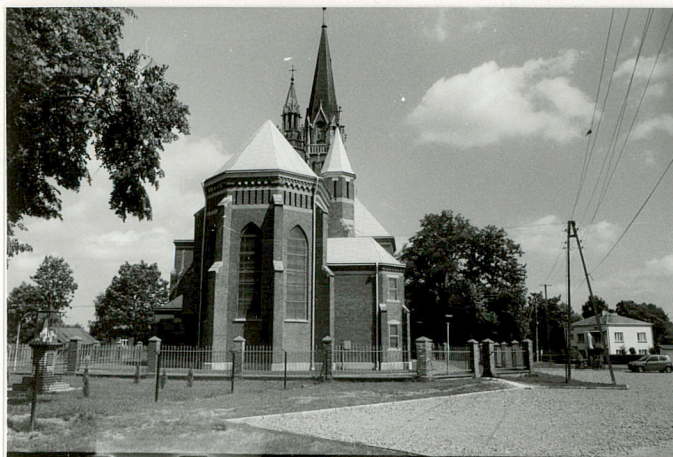
Spis fotografii: 1. Widok na prezbiterium, 2. Widok od wsch., 3. Fasada wieżowa, 4. 5. Portal główny, 6. Wieżyczka przy skarbczyku i sygnaturka, 7. Widok na wieżę prezbiterium, 8. Chęłm wieży, 9. Fragment nawy bocznej i ogrodzenie, 10. Widok na nawę główną, 11. Elew. zach., 12. Elew. wsch., 13. Widok ku chórowi, 14. Prezbiterium, 15. Wieża dachowa, 16. Prezbiterium, 17. Nawa boczna, 18. Widok ku chórowi, 19. Widok na transept, 20. Sklepienie nawy głównej, 21. Schody na chór, 22. Drzwi zakrystii, 23. Drzwi główne.
