KARTA EWIDENCYJNA ZABYTKU NIERUCHOMEGO WPISANEGO DO REJESTRU ZABYTEKÓW

KRASICZYN

BRAMA POŁUDNIOWA
w zespole zamkowym

ok. 1633 r.

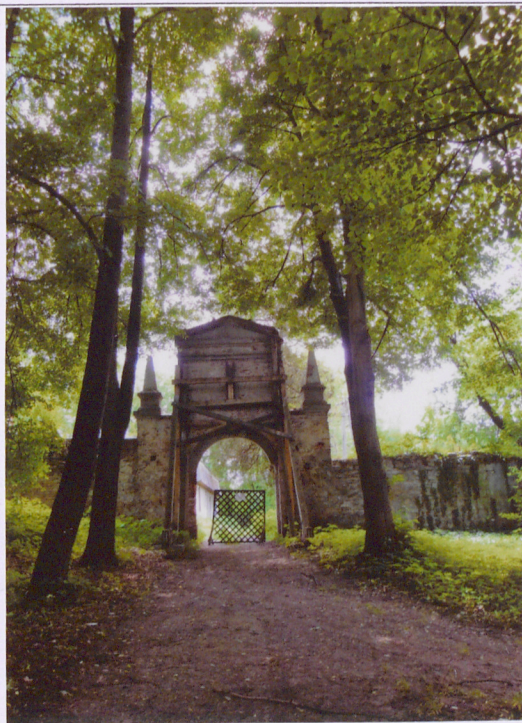
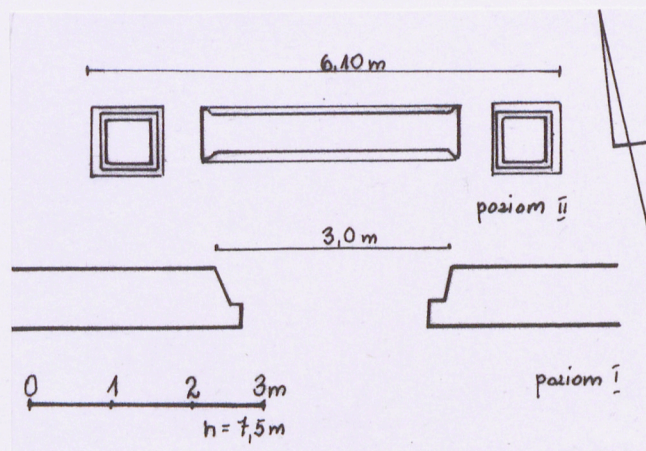
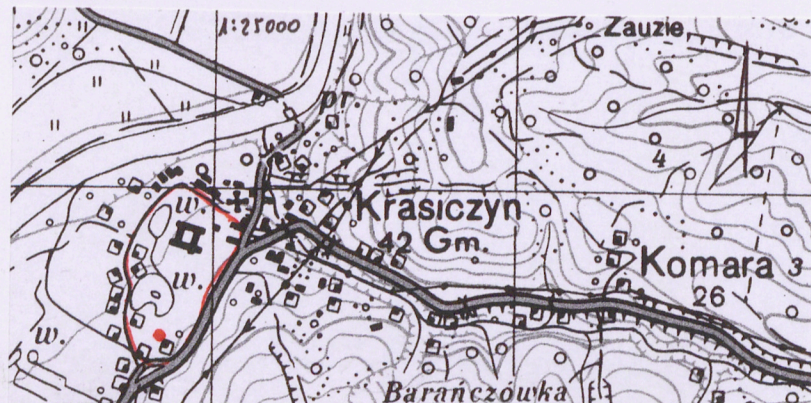
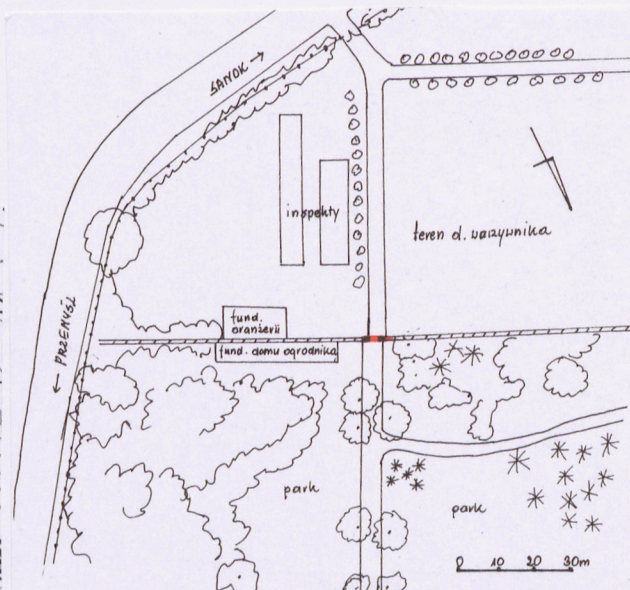
11.

Zachowała się dobrze w zakresie formy, natomiast zniszczone są elementy dekoracyjne – jeszcze w latach 60. XX wieku posiadała wszystkie elementy zdobnicze - postumenty z kulami w zwieńczeniu, a w płycinie szczytu widoczny był zegar słoneczny – malowane na tynku promienie i cyfry, obecnie prawie niewidoczne.

Rzut i bryła: brama zbudowana na podłużnym planie w ciągu kamiennego muru ogrodzeniowego (jedynie naroże wschodnie elewacji południowej lekko zryzalitowane w stosunku do linii muru). W przyziemiu półkolisty przejazd z rozglifieniem od południa i węgarami od północy na zawieszenie zamknięcia bramy. Arkada przejazdu w górnej części objęta płaską opaską, w elewacji południowej ze zwornikiem pośrodku. Mur bramny wyniesiony ponad połączony z nim mur ogrodzeniowy. Nakryty gzymsem obiegającym wszystkie cztery ściany bramy; w zwieńczeniu, na narożach, dwa czworoboczne postumenty z wysokimi pinaklami w formie czworobocznych ostrosłupów. Między nimi szczyt w formie wysokiej, prostokątnej ścianki z płyciną objętą profilowaną opaską, nad nią architrav zwieńczony trójkątnym, objętym gzymsem naczółkiem, w jego zwieńczeniu (po bokach i na szczycie) trzy niewielkie postumenty pod niezachowane obecnie kule. W płycinie szczytu w elewacji południowej słabo czytelna dekoracja malarska – zegar słoneczny.

14. Kubatura	15. Powierzchnia użytkowa	16. Przeznaczenie pierwotne	17. Użytkowanie obecne
ok. 420 m ³	pow. zab. - 55 m ²	brama wjazdowa	brama wjazdowa
18. Stan zachowania		19. Istniejące zagrożenia, najpilniejsze postulaty konserwatorskie	
<p>Katastrofalny – naruszona konstrukcja poprzez przechylenie się muru w stronę północną, znaczne zawilgocenie muru, brak tynków od strony parku (północnej), znaczne ich ubytki na części pozostałej, częściowo zniszczone gzymsy i opaski płyciny w szczycie, utracone postumenty z kulami, bardzo słabo widoczna dekoracja zegara słonecznego.</p>		<p>Konieczny remont kapitalny z zachowaniem istniejących elementów zdobniczych i odtworzeniem zniszczonych, m.in. kul w zwieńczeniu (na podstawie inwentaryzacji z 1966 r.) i uczytelnieniem zegara słonecznego w szczycie elewacji południowej.</p>

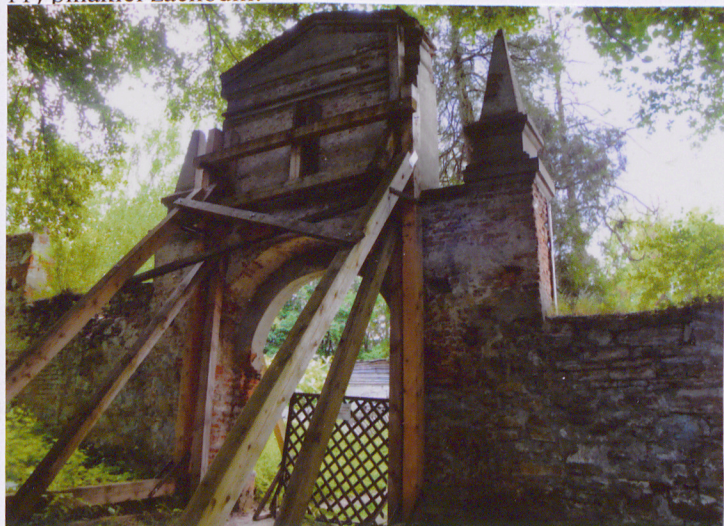
Zdjęcia: 1) widok od strony parku (od północy); 2) elewacja północna; 3-5) elewacja południowa; 6) szczyt elewacji południowej z relikdami polichromii „zegara słonecznego” 7- 8) filar zachodni bramy wraz z fragmentem muru ogrodzeniowego (lico południowe); 9-10) filar wschodni bramy wraz z fragmentem muru ogrodzeniowego (lico południowe); 11) pinakiel zachodni.
