1. Obiekt

182/4

Plebania nr 275

Dzikowiec

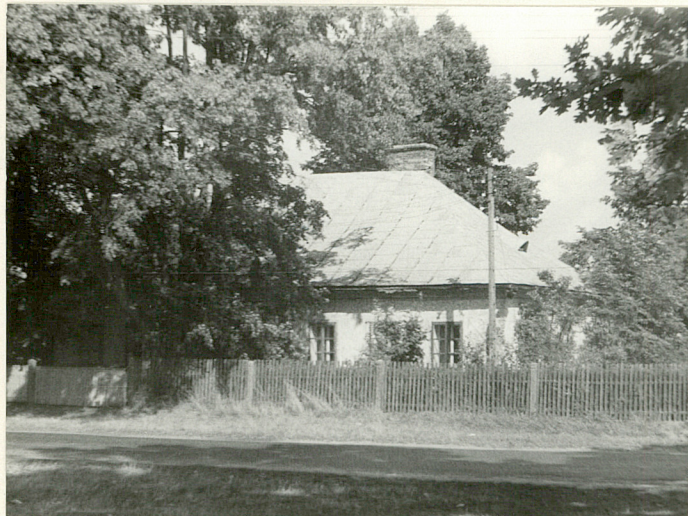
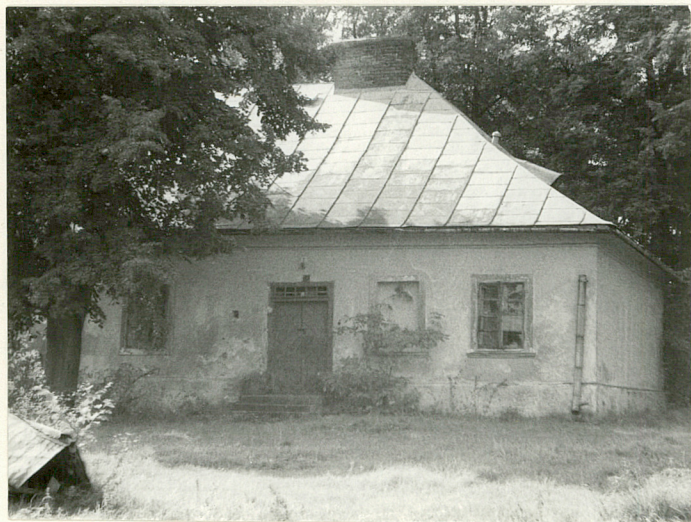
11. Zdjęcia, rzut, przekrój, sytuacja, orientacja

Położona na pn.-zach. od kościoła, po przeciwnej stronie drogi, ustawiona kalenicowo. Murowana, otynkowana, na rzucie prostokąta. siedmioosiowa, dwutraktowa. Nakryta dachem czterospadowym z powiekami, pobitym blachą, dwa kominy w linii kalenicy. Parterowa, częściowo podpiwniczona, piwnice sklepione kolebkowo. Budynek stoi na pozornym cokole. W elewacji zach. na osi płytki ryzalit, wejście główne ujęte jest pseudoboniowaniem, poprzedzone nowszą drewnianą werandą. W elewacji pd. dwa okna po bokach blendy. W elewacji wsch. drzwi kuchenne. Elewacja pn. nie posiada otworów. Pod okapem bardzo uproszczone belkowanie, składające się z półrowka ujętego w dwa ćwierćwałki, oraz gładkiego fryzu. Drzwi dwuskrzydłowe z naswietlem, klepkowe, nabijane ćwiekami. W pokojach od strony drogi sufity z fasetą, w pozostających stropy belkowe, stare podłogi i drzwi. Okna dwuskrzydłowe, sześcioszybne, w obramieniach listwowych wykonanych w tynku. Ozdobne rynny.

14. Kubatura 830 m ³	15. Powierzchnia użytkowa 276m ²	16. Przeznaczenie pierwotne plebnia	17. Użytkowanie obecne magazyn
18. Prace budowlane i konserwatorskie, ich przebieg i dokumentacja		19. Stan zachowania (fundamenty, ściany zewnętrzne, ściany wewnętrzne, sklepienia, stropy, konstrukcje dachowe, pokrycie dachu, wyposażenie i instalacje) dobry.Zaniedbana , niużytkowana.	
		20. Najpilniejsze postulaty konserwatorskie remont bieżący.
