KOŚCIÓŁ par. rzym.-kat. pw. św. Michała Archaniola

1897-1904 r.

CIEKLIN

12. Autorzy, historia obiektu, określenie stylu.

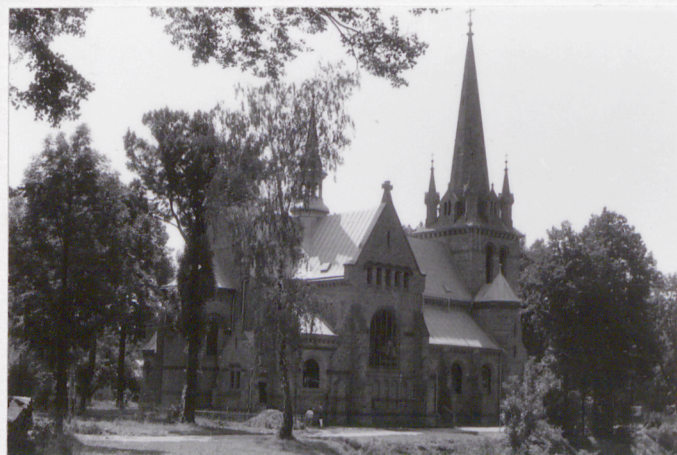
1. Widok od pn., 2. Widok od wsch., 3. Elewacja pd, 4. Widok na filar transeptu, 5. Widok na chór muzyczny, 6. Fasada, 7. Fragment fasady, 8. Portal, 9. Sygnaturka, 10. Iglica wieży, 11. Drzwi boczne zakrystii, 12. Drzwi nawy bocznej, 13. Elewacja transeptu, 14. Biforia wieży, 15. Zakrystia, 16. Kaplica św. Rodziny, 17. Widok na prezbiterium, 18. Nawa, 19. Widok z chóru muzycznego na prezbiterium, 20. Portal zakrystii, 21. Drzwi do kaplicy św. Rodziny.

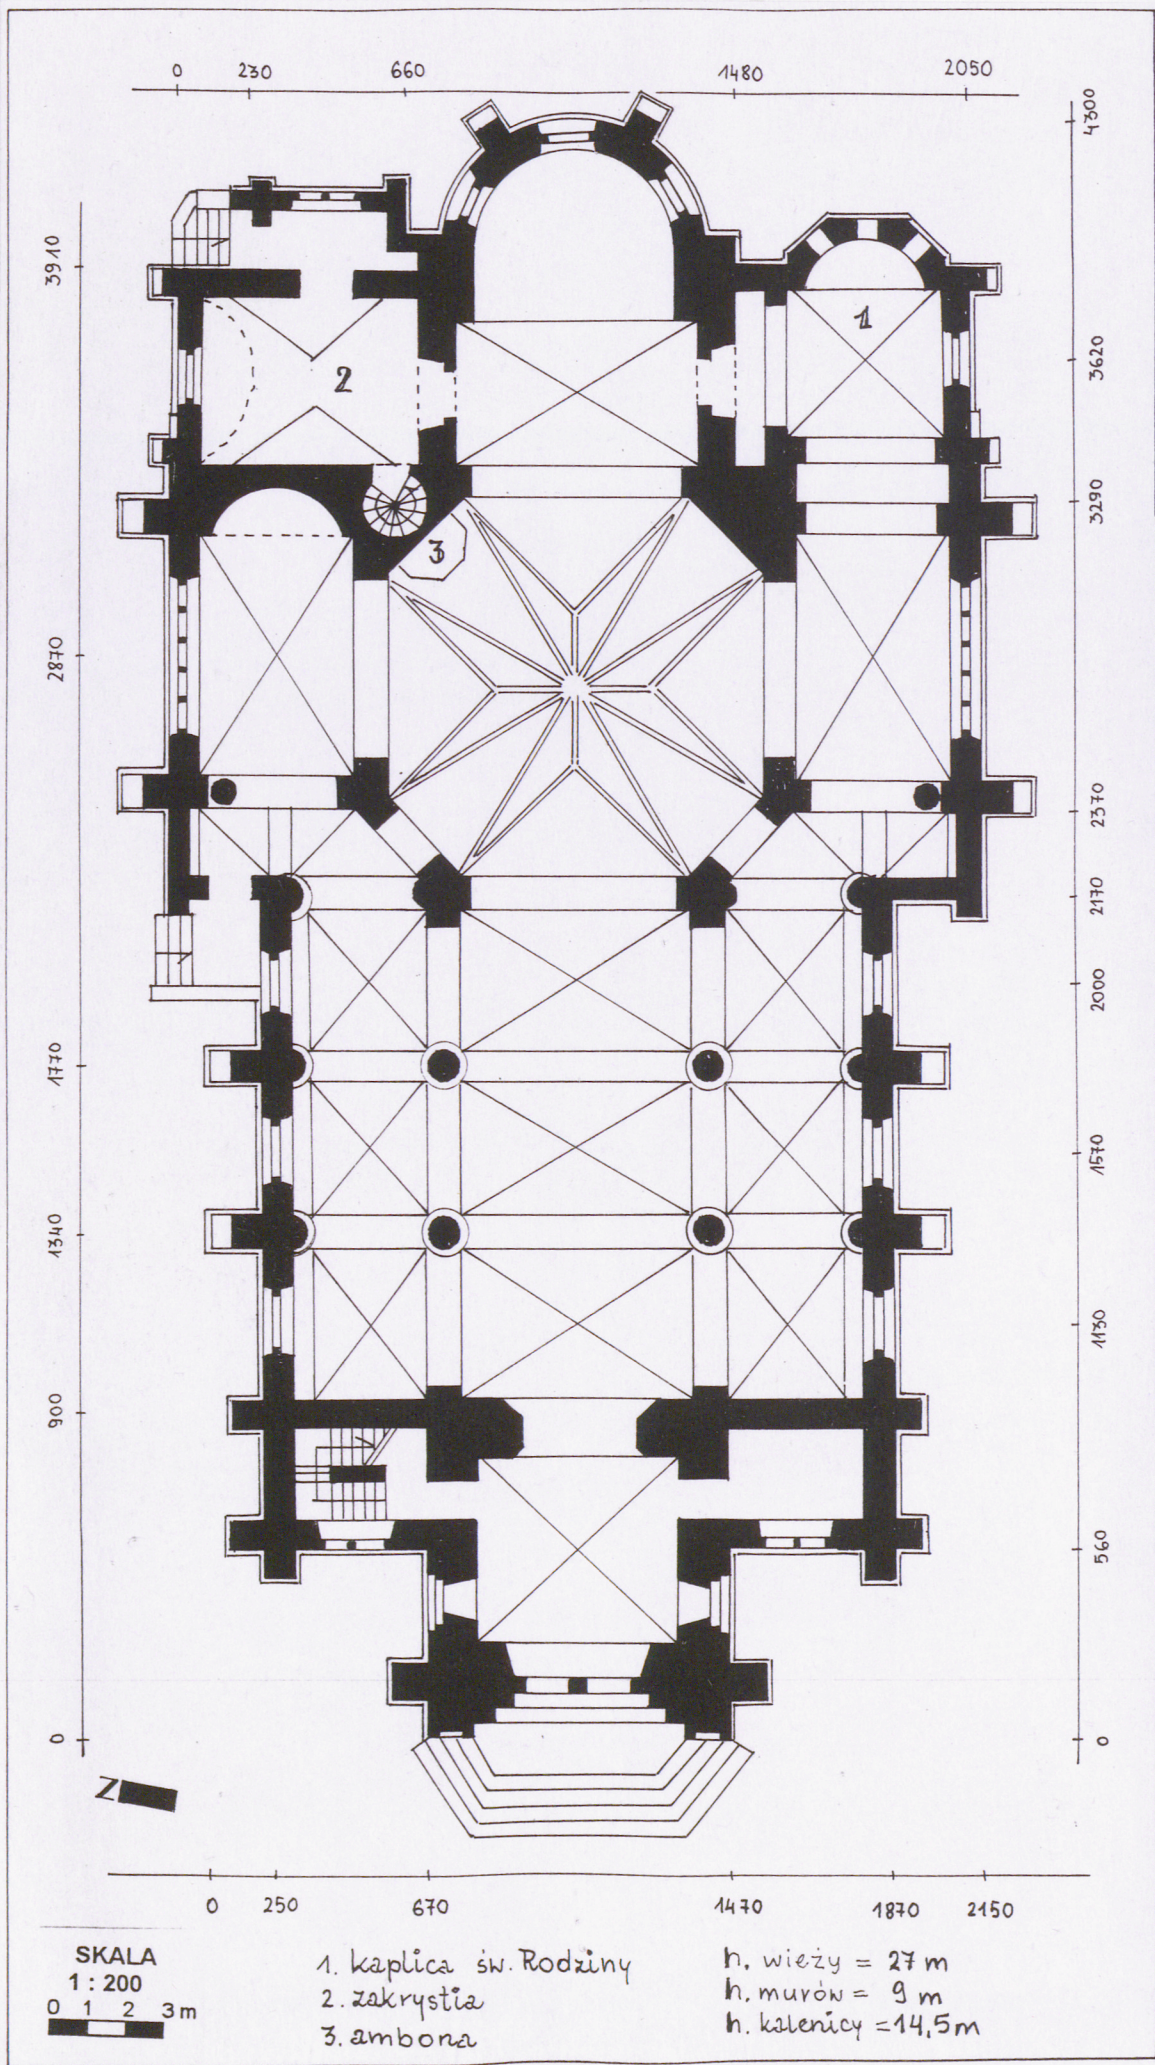
3. Zawartosc wkladki (nazwa obiektu lub materialu uzupealnajacego)
plan kościoła, 8 fotografii

3. Rzut - o bogatym programie; głównym motywem założenia jest krzyż łaciński powstały ze skrzyżowania nawy głównej z transeptem. Prezbiterium prostokątne, 2-przęsłowe, zamknięte apsydą o rzucie półkola; z niego dostępna jest od pn. zakrystia, prostokątna, i przy wsch. ścianie takiż, wąski przedsionek, z którego wyjście schodami na zewnątrz. Z zakrystii wejście schodami na ambonę i emporę. Z prezbiterium dostępna jest od pd. kaplica, na rzucie kwadratu zamknięta apsydą; od wewnątrz o rzucie półkola, od zewnątrz trójboku. Skrzyżowanie transeptu jest szersze od prezbiterium, oktagonalne, z ramionami stanowiącymi przedłużenie zakrystii i kaplicy, a ich przestrzeń przedłużają przedsionki, 2-przęsłowe, o planie kwadratu i trapezu. Z pd. ramiona transeptu dostępna jest kaplica i nawy boczne korpusu; z ramienia nawy pn. zamkniętego półkolistą apsydą, przez przedsionek jest wyjście na zewnątrz schodami, oraz wejście do nawy bocznej korpusu. Korpus nieco węższy od transeptu jest na planie prostokąta, 3-nawowy, 3-przęsłowy. Prześla środkowe są jednakowe, prostokątne; także boczne, dwa razy węższe. Korpus zamknięty jest: na osi kościoła wieżą, o szerokości nawy głównej, na planie kwadratu, częściowo wysuniętą przed lico fasady. Po jej bokach węższe, analogiczne, prostokątne pomieszczenia; od pn. mieszczące klatkę schodową na chór muzyczny i na wieżę, od pd. pomieszczenie magazynowe. Dostępne są z dolnej kondygnacji wieży, w górnej znajduje się chór muzyczny. Główne wejście do kościoła poprzedza podest i kilkustopniowe schody wolne, 3-boczne.
