DEBOWIEC 1185

1. Obiekt zabytkowy

dom nr. (125) ob. 144

31. Szkic sytuacyjny, plan schematyczny, uwagi opisowe, fotografia

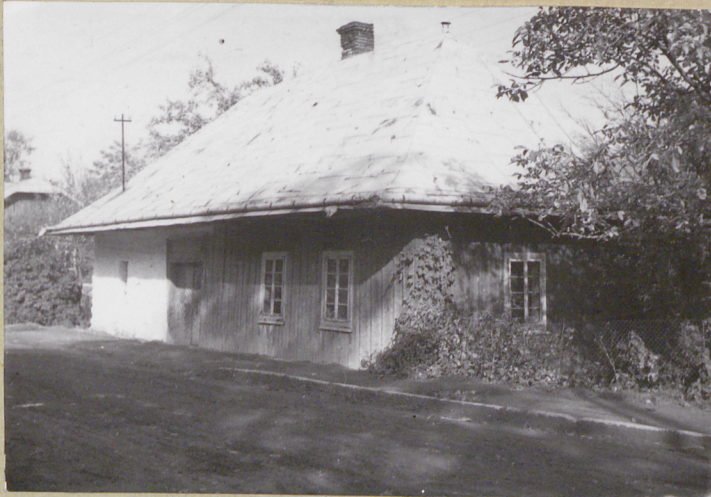
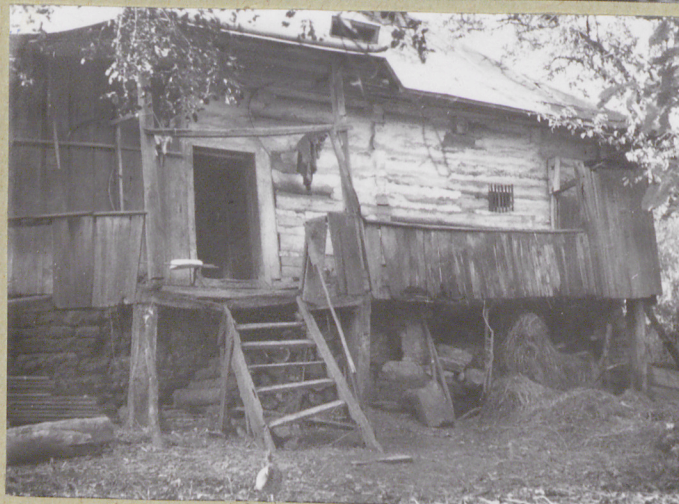
Dom usta-
-wiony kale-
-nicą wzdłuż
drogi, na spad-
ku terenu, dż-
-ki cremu od
zach. ma
podmurówkę
z kamienia
1,5m. wys.

Drewniany,
z lipowy, waf-
-rowany na
jaskółcy o-
gon z restat
wziciowo
oszalowany,
prostokątny,
dach cze-
-ropadowy
kryty blachą,
z wydatny-

-mi okapami wzdłużnymi. Na wi budyn-
-lu od strony zach. wbudowany ganerek
na 2 słupach, do którego dojście po drewn.
schodkach. Na poziomie podłogi przebiega pod
okapem pomost z oszalowanym parapetem
wsparty na kilku słupkach. We wnętrzu na
ziemi. Przelotowa z 2 parami po-
-mieszczeń po bokach. Na prawo z sieni
część mieszkalna, na lewo gospodarcza.
