1. Obiekt zabytkowy

dom nr. 152

DEBOWIEC 1186

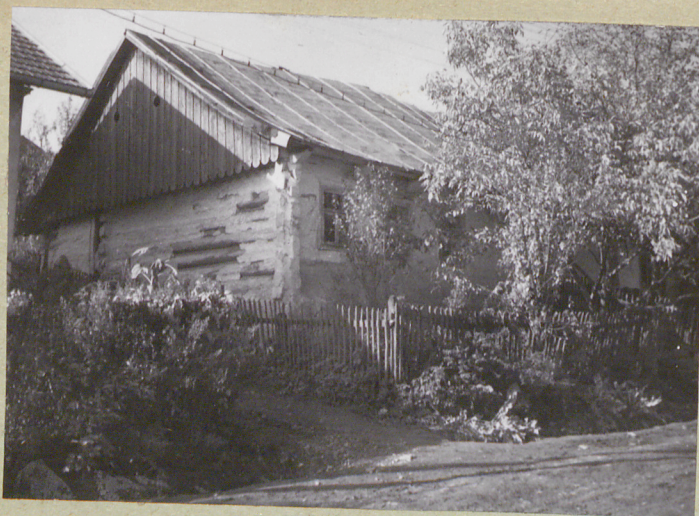
31. Szkic sytuacyjny, plan schematyczny, uwagi opisowe, fotografia

Dom ustawiony kalenicą wzdłuż drogi, drewniany, zębowy, zwężający na jas-  
kótcy ogon z ostatkami, prostokąt-  
ny, dach siodłowy z przypustnicą,  
kryty papą położoną na stary gont,  
szczyty oszalowane pionowo, z pół-  
listym wycięciem olesek od dołu, koni-  
ce belek pod okapem ścięte ośrobo-  
nie. We wnętrzu sieni przełotowa na  
osi, po bokach po 2 pomieszczenia,  
w izbie mieszkalnej na lewo z sieni 3  
okna od frontu, na prawo z sieni - 2  
okna, ściany szczytowe ślepe, piece  
nowe, stropy belkowe, pod domem od  
frontu piwnica (spadek terenu).
