150/1  
**KOŚCIÓŁ** par. rzym.-kat. pw. św. Józefa

1907-1908 r.

**BARYCZ**

1. Miejscowość <b>B A R Y C Z</b>	2. Obiekt (nazwa jak w karcie) <b>Kościół par. pw. św. Józefa, 36-232 BARYCZ</b>	3. Zawartość wkładki (nazwa obiektu lub materiału uzupełniającego) tekst , plan obiektu i 5 fotografii.
--------------------------------------	---	--

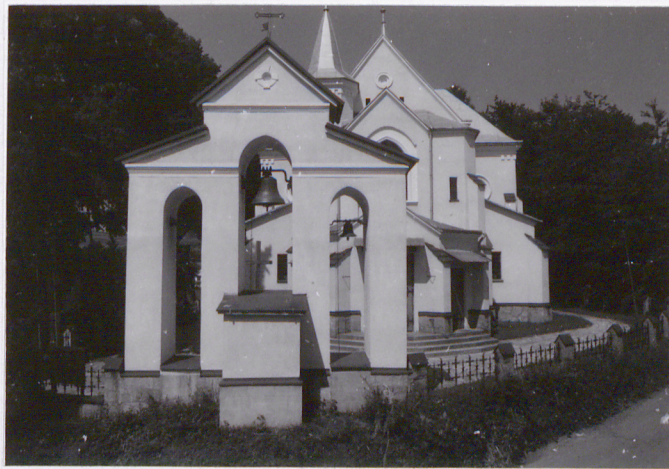
Spis fotografii: 1. Widok od pn., 2. Widok na prezbiterium, 3. Widok od wsch., 4. Widok na dach od strony prezbiterium, 5. Elewacja frontowa, 6. Widok od strony prezbiterium, 7. Widok od pd.-wsch., 8. Widok na wieżę, 9. Elewacja pd., 10 i 11. Widok na chór muzyczny, 12. Widok na prezbiterium, 13. Widok na transept i prezbiterium, 14. Widok na transept i nawę, 15. Schody na chór, 16. i 17. Wieżba dachowa.

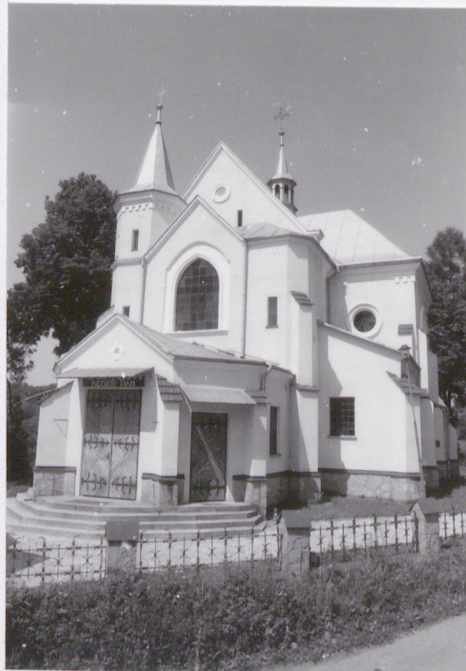
5. Elewacje - gładko otynkowane. Cokół licowany łamanym o wyrównanym licu. Gzymsy koronujący obszerny, profilowany, przy wszystkich narożach poszerzony segmentem dekoracji z denticuli. Otwory okienne nawy głównej i transeptu mają profilowane rozglifienia, rozszerzone opaskami nadokiennymi, uformowanymi ostrołukowo. Są one dodatkowo doświetlone okulusami o bogato profilowanym rozglifieniu. Okno fasady umieszczone jest w płycinie zamkniętej łukiem nadwieszonym. Pozostałe okna nie mają dekoracji. Gzymsy kondygnacyjny i koronujący wieży są profilowane, przyczym koronujący poszerzony jest rzędem denticuli. Podobnym rzędem obwiedziony jest gzyms przedsionka do zakrystii.

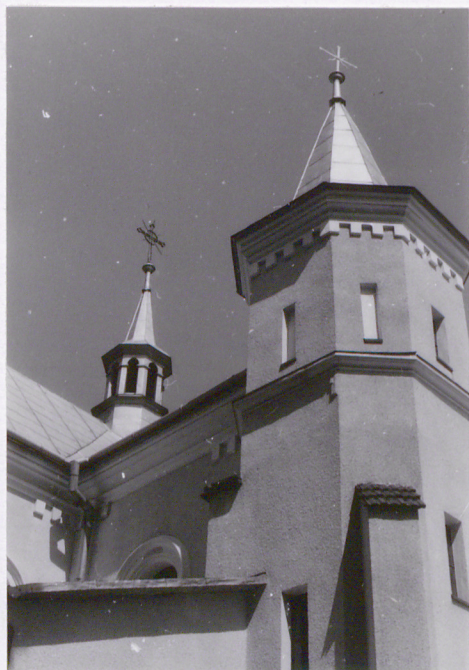
8.

4. Bryła - Głównym motywem kompozycji jest krzyżowy układ naw i transeptu. Nakryte są one dachami 2-spadowymi o równej kalenicy, z sygnaturką na skrzyżowaniu. Sygnaturka 8-boczna, z ażurową latarnią ujętą u dołu i u góry profilowanymi gzymsami, zwieńczona jest hełmem iglicowym z kulą i krzyżem na szczycie. Drugim elementem dominującym jest wieża usytuowana z boku fasady. Jest ona 2-kondygnacyjna, czworoboczna w podstawie ze ściętym narożem wzmocnionym skarpą. Górą przechodzi w 8-boczna zwieńczoną hełmem iglicowym. Do ściany szczytowej nawy głównej przylega piętrowa bryła mieszcząca w parterze przedsionek, a wyżej część chóru muzycznego. Jej naroże jest ścięte analogicznie do wieży i ujęte skarpą. Nakryta jest dachem pulpitowym, 2-spadadowym, opierającym się o szczyt nawy i ściany wieży. W środkowej części, ponad dach przełamuje się trójkatny szczyt akcentujący oś kościoła. Nawy boczne niższe nakryte dachami pulpitowymi, 1-spadowymi. Zakrystie niższe nakryte dachami pulpitowymi, 2-spadaowymi. Przy zakrystii zachodniej niższy od niej przedsionek o formie wielobocznej, nakryty jest dachem namiotowym, 8-połaciowym. Od frontu znajduje się obszerna kruchta nakryta dachem 2-spadowym.

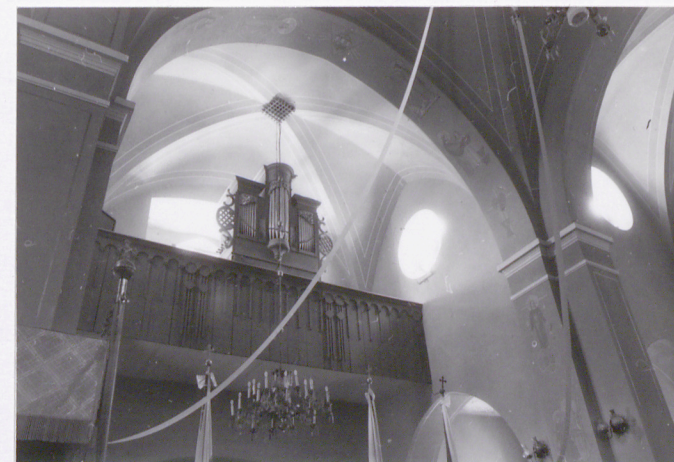
11.

6. Wnętrze - sprawia wrażenie obszernej, 1-przestrzennej kaplicy, z zaakcentowanym skrzyżowaniem nawy z transeptem. Filary głównego przęsła ujęte są szerokimi pilastrami, głowicami sugerującymi fragment belkowania o umiarkowanym profilowaniu. Przestrzeń otwiera się szerokimi arkadami do transeptu, prezbiterium i nawy. Na szerokości nawy głównej rozpięty jest chór muzyczny. Ma on drewniany, szeroki parapet, zdobiony dekoracją arkadkową i górą ujęty jest profilowanym gzymsem.
