1. Obiekt

DZWONNICA przy kościele par. rzym.-kat. pw. św. Józefa

ok. 1908 r.

BARYCZ

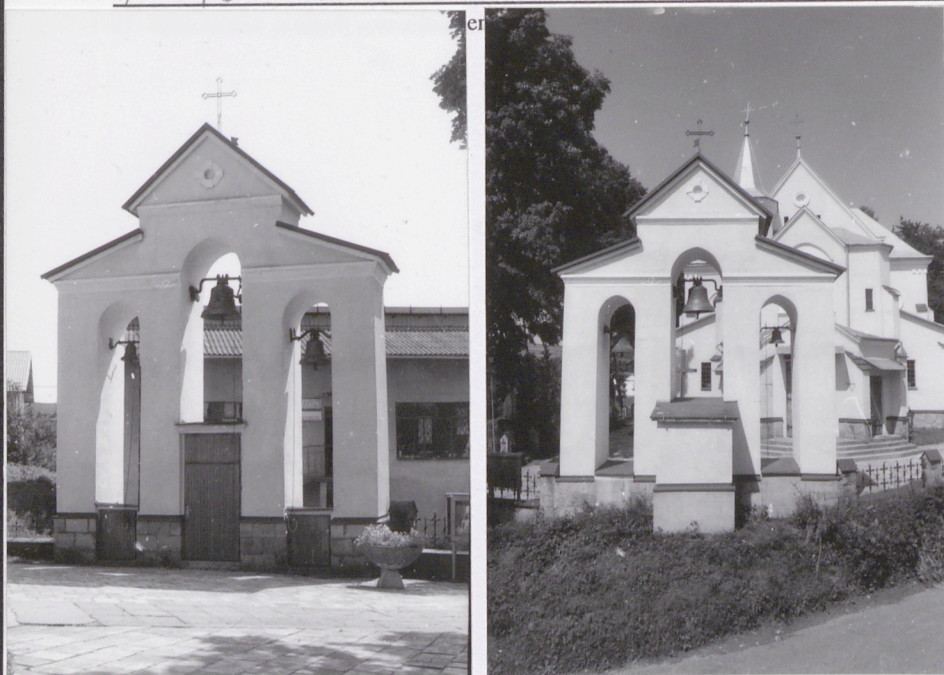
2. Materiał, konstrukcja, technika - murowana z cegły ceramicznej. Cokół z ciosów kamiennych, obłożony jest płytami z piaskowca. Mury są gładko otynkowane. Dekoracja architektoniczna wykonana jest w tynku. Dzwonnica o grubych filarach. Prześła sklepione są łukiem pełnym. Zadaszenia z łatami opartymi bezpośrednio na murze, obite są blachą ocynkowaną. Podobnie okute są gzymsy cokołu. Drzwi i drzwiczki drewniane, 1-skrzydłowe, konstrukcji ramowo-płycinowej, odeskowane, pełne, nowe. Krzyż metalowy, kuty. Wietrznik metalowy. Zawieszenia dzwonów są metalowe, wmontowane w drewnianych belkowych gniazdach znajdujących się w murach filarów.

3. Rzut - na planie wydłużonego, dość wąskiego prostokąta. Filary są o przekroju prostokątnym, jednakowe. Prześwity boczne są węższe od środkowego. Prześwity są dołem częściowo zabudowane. Od strony wschodniej, przy środkowym prześle dobudowany jest magazynek na planie prostokąta. Dostępne są od strony zachodniej.

4. Bryła - parawanowa, 3-prześłowa, ażurowa. Całość o wyważonych, dość wysmukłych proporcjach. Prześło środkowe jest wyższe od bocznych, które są jednakowej wysokości. Środkowe przeszło jest podwyższone i posiada trójkątne zakończenie o 2-spadowym zadaszeniu, z krzyżem ażurowym na kalenicy i wietrznikiem-chorągiewką na szczycie. Natomiast boczne przeszła są niższe i posiadają zadaszenie pulpitarne. Prześwity bocznych prześł zostały zabudowane na wysokość i głębokość cokołów filarów. Środkowe przeszło zabudowano prawie do połowy jego wysokości, i powiększono o część terenu znajdującego się od strony wschodniej elewacji, na planie prostokąta.

5. Elewacje - otynkowane. Cokoły filarów obłożone są płytami z piaskowca, o regularnym kształcie, gładko opracowanymi. Trzony filarów są bez dekoracji. Ponad bocznymi prześłami sklepiennymi biegnie gzyms profilowany, przerwany w partii środkowego prześła. Podobny gzyms stanowi podstawę trójkątnego zwieńczenia. W jego polach znajdują się pośrodku ślepe otwory okrągłe, zdobione opaską z kłincami. Gzymsy wieńczące jednakowe, proste. W prześwitach prześł znajdują się dzwony: w środkowym zawieszony jest nieco poniżej przerwanego gzymsu, natomiast boczne zawieszone są na równej wysokości.

14. Kubatura	15. Powierzchnia użytkowa	16. Przeznaczenie pierwotne	17. Użytkowanie obecne
48 m ³	9 m ²	sakralny	sakralny
18. Prace budowlane i konserwatorskie, ich przebieg i dokumentacja		<p>19. Stan zachowania (fundamenty, ściany zewnętrzne, ściany wewnętrzne, sklepienia, stropy, konstrukcje dachowe, pokrycie dachu, wyposażenie i instalacje)</p> <p>Ogólny stan zachowania obiektu jest dobry. Obiekt zachowuje pierwotne cechy stylowe. Zabudowane partie przęseł i wstawione drzwi nie wpłynęły na zmianę zabytkowego charakteru obiektu. Mury bez zagrożeń konstrukcyjnych, odkształceń i pęknięć. Zadaszenie właściwie osłania ściany dzwonnicy. Dzwony są czynne.</p>	
<p>- po 1945- dzwonnica została odremontowana po zniszczeniach II-iej wojny. W następnych latach prace remontowe wykonywano na bieżąco. - 1993- podczas kapitalnego remontu kościoła wykonano kolejny raz prace remontowe przy dzwonnicy. Wówczas wzmocniono kamienie fundamentu i obłożono je płytami z piaskowca. Elewacje dzwonnicy pokryto teraboną. Wymieniono pokrycie daszku na nowe, i je zakonserwowano. Boczne przęsła elewacji wsch. do wysokości cokoła zostały zabudowane, a od zach. przysłonięte drzwiami. Natomiast do środkowego przęsła, przy elewacji wsch., prawie do połowy wysokości dobudowano niewielkie pomieszczenie, podobne charakterem do całości obiektu, i od zach. przysłonięto również drzwiami. W ten sposób powstały składziki na różne, drobne przedmioty.</p>		<p>20. Najpilniejsze postulaty konserwatorskie</p> <p>Należy na bieżąco przeprowadzać prace remontowe, których zakres powinien być zgodny z obowiązującymi zasadami konserwatorskimi. Należy chronić zabytkową strukturę obiektu.</p>
