158/4

DOZORCÓWKI  
ZESPOLE DWORSKO - PARKOWYM

przeł. XIX/XX w.

NIENADOWA

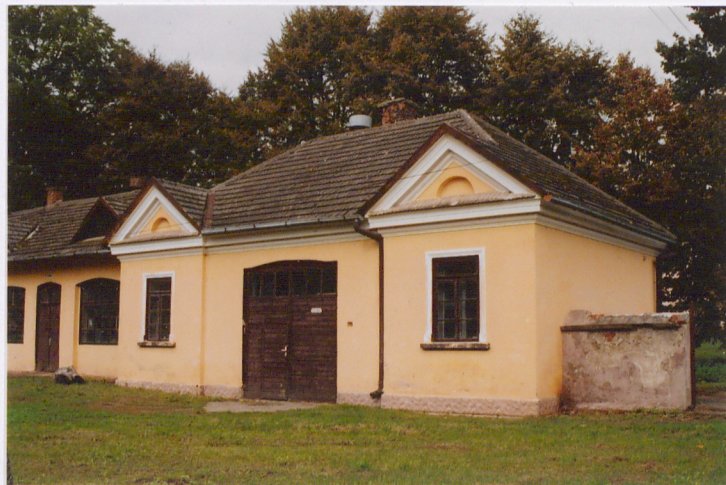
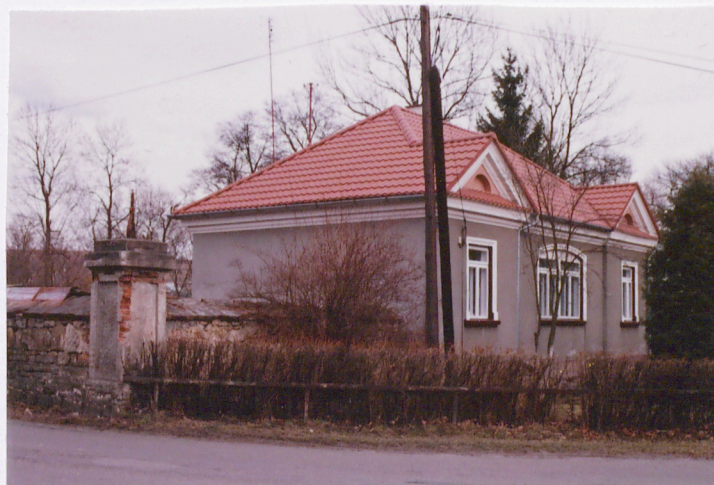
**Rzut:** na planie prostokąta z nieznacznymi ryzalitami bocznymi w elewacji frontowej oraz środkowym w elewacji tylnej. Bud. A z dobudówką (gankiem) pośrodku elewacji tylnej.

**Elewacje:** wszystkie parterowe, otynkowane, wsparte na niewielkim, kamiennym cokole, zwieńczone masywnym, profilowanym gzymsem. Frontowe 3-osiove. Osie boczne nieznacznie ryzalitowane i zwieńczone trójkątnymi przyczółkami z gładkimi tympanonami z półkolistymi niszami w środku, w częściach bocznych okna prostokątne w profilowanych opaskach. W bud. A na osi - zdwojone okno zamknięte łukiem odcinkowym, również w opasce, w bud. B drewniane wrota; elewacje tylne 3-osowe, oś środkowa nieznacznie ryzalitowana, w bud. A osłonięta przez dobudowany ryzalit - ganek, okna jak we frontowej; boczne – ślepe.
