KARTA EWIDENCYJNA ZABYTKU NIERUCHOMEGO WPISANEGO DO REJESTRU ZABYTKÓW

STAJNIA w dawnym ZESPOLE KOLEGIUM JEZUICKIEGO
obecnie Pracownie Plastyczne i Aula

ul. Plac Skargi, ul. Jezuicka 3
37-500 Jarosław

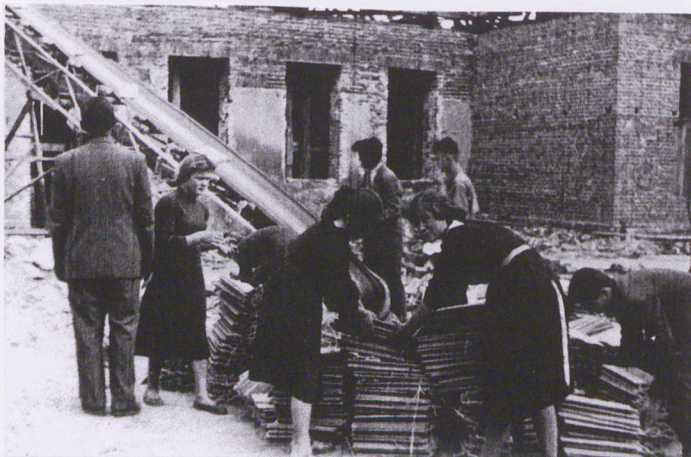
8. BUDYNEK DAWNEJ STAJNI - PRACE REMONTOWE
1957 - 1958

Po tym remoncie w części środkowej mieściła się sala wykorzystywana na uroczystości szkolne, w alkierzach świetlica i biblioteka. Poważna zmiana w ukształtowaniu bryły budynku nastąpiła w latach 70-tych. Przestrzeń pomiędzy alkierzami wypełniono parterową dobudówką nakrytą dachem płaskim. Na fotografii z początku lat 70-tych pokazany jest już budynek w obecnej formie z alkierzami i z dachami łamanymi oraz z dobudowaną częścią przed elewację frontową. Wejście do wnętrza umieszczono tak jak w pierwotnym budynku na osi elewacji. Dobudowę powiększono powierzchnię użytkową o dwie pracownie. Pomieszczenie w trakcie drugim nadal pełni funkcję sali reprezentacyjnej – auli. W latach ostatnich pomiędzy południowym alkierzem i budynkiem szkolnym wybudowany został łącznik, parterowy z użytkowym poddaszem. Kształt dachu łącznika w części południowej nawiązuje w pewnym stopniu do łamanych dachów budynku. Od strony północnej zamknięty jest ścianą szczytową. Namiotowy dach alkierza południowego zmieniono na trójspadowy. Wymieniona została stolarka okienna na okna z PCV. Alkierz północny adaptowany został na mieszkanie.

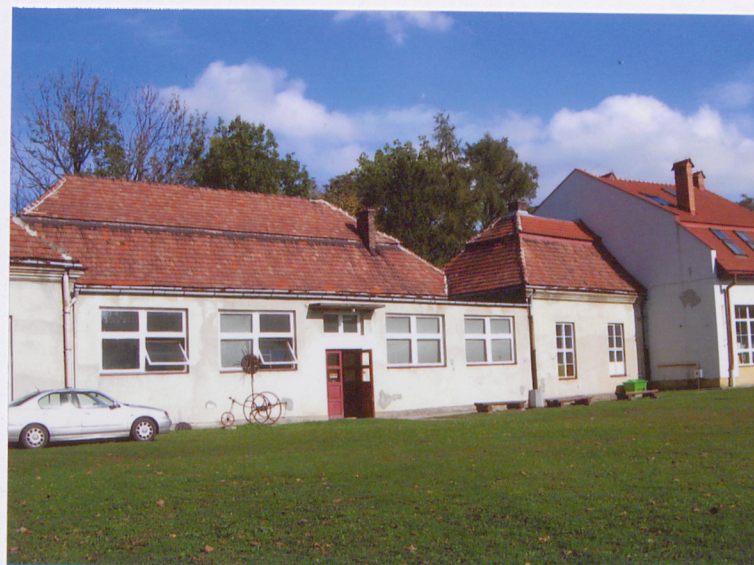
Elewacja frontowa – zachodnia w części środkowej jest pięcioosiowa symetryczna, otwór wejściowy usytuowany w osi środkowej, nad wejściem jest okno – naświetle i daszek. Po obu stronach wejścia są dwie osie okienne - okna szerokie czterokwaterowe.

Elewacje frontowe – zachodnie alkierzy są dwuosiowe z wysokimi sześciokwaterowymi oknami.

10. WIDOK na ELEWACJE - FRONTOWĄ dawną
STAJNI i BOCZNĄ NOWEGO ŁĄCZNIKA

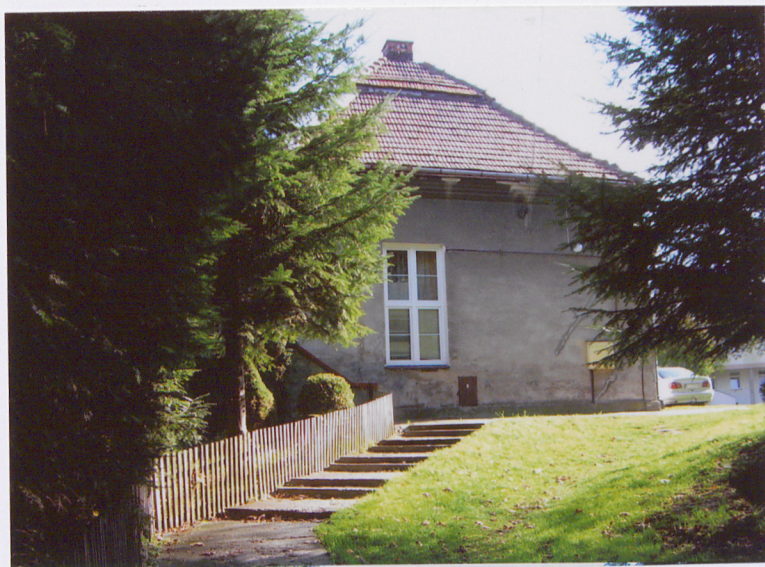
Elewacje alkierza północnego – boczna jednoosiowa, tylna z trzema wąskimi okienkami. Przy północno-wschodnim narożu alkierza usytuowane są dwubiegowe schody z pełną betonową balustradą z wejściem od frontu i przy elewacji tylnej.

11. ELEWACJA BOCZNA PÓŁNOCNA - ALKIERZA
PÓŁNOCNEGO

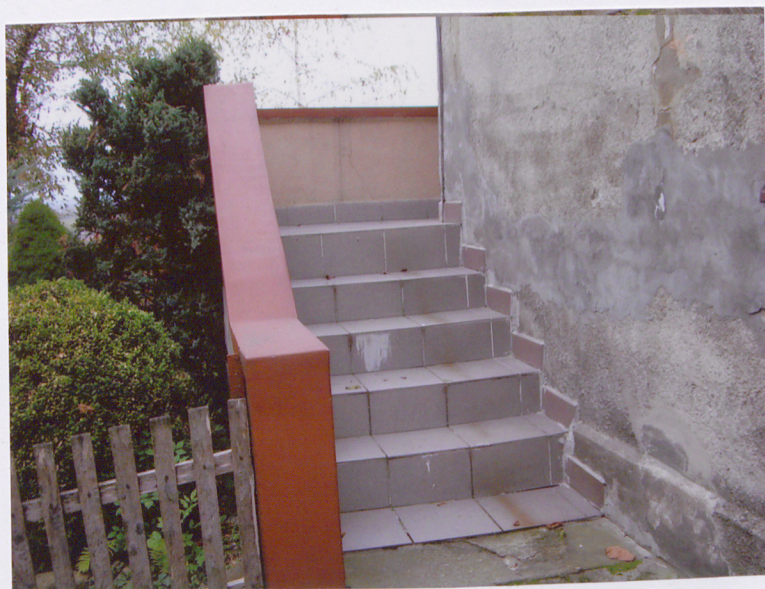
13. SCHODY przy ELEWACJI BOCZNEJ - ALKIERZA
PÓŁNOCNEGO

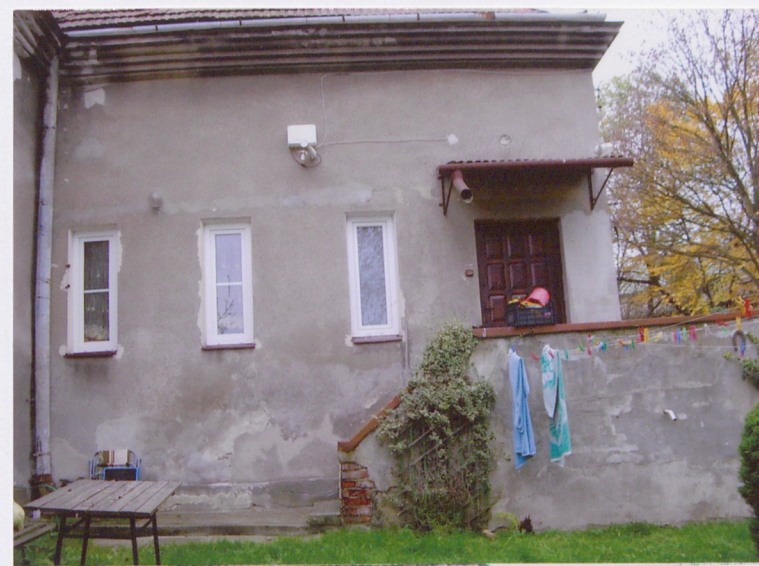
18. Stan zachowania <p>Od strony frontowej stan budynku jest dobry. Na elewacji frontowej występują drobne ubytki tynków w dolnych partiach. Część tylna budynku środkowego i alkierza północnego jest mocno zawilgocona w partiach dolnych oraz w części górnej gdzie występują liczne zacieki przy gzymsie wieńczącym szczególnie przy styku elewacji północnej budynku z alkierzem .Zawilgocenia spowodowane są nieszczelnymi rynnami. Całe elewacje tylne z wyjątkiem elewacji alkierza południowego, są w bardzo złym stanie z dużymi ubytkami tynków.</p>		19. Istniejące zagrożenia, najpilniejsze postulaty konserwatorskie <p>Konieczne jest wykonanie izolacji przeciwwilgociowej zwłaszcza w części tylnej budynku. Należy wymienić przerdzewiałe rynny rury spustowe, przeprowadzić remont elewacji.</p>

14. ELEWACJA TYLNA WSCHODNIA - ALKIERZA
PÓŁNOCNEGO

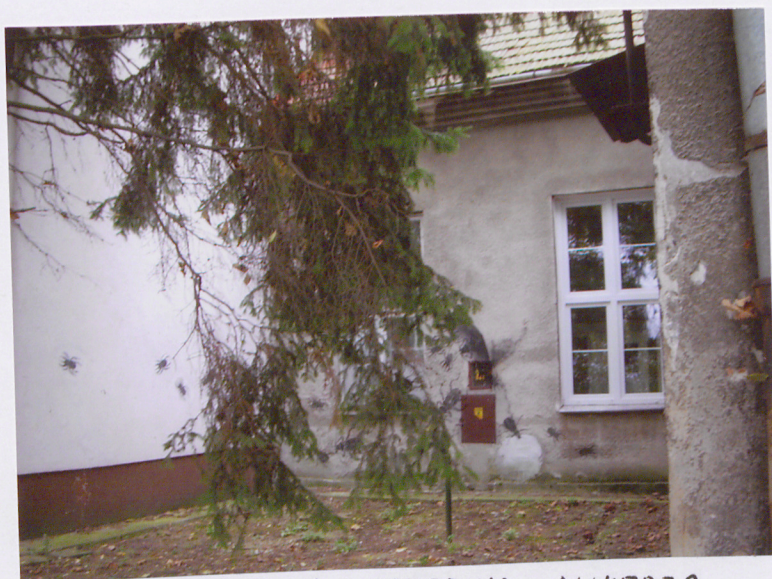
Elewacja tylna - wschodnia alkierza południowego jest dwuosiowa.

15. ELEWACJA TYLNA WSCHODNIA - ALKIERZĄ
POŁUDNIOWEGO

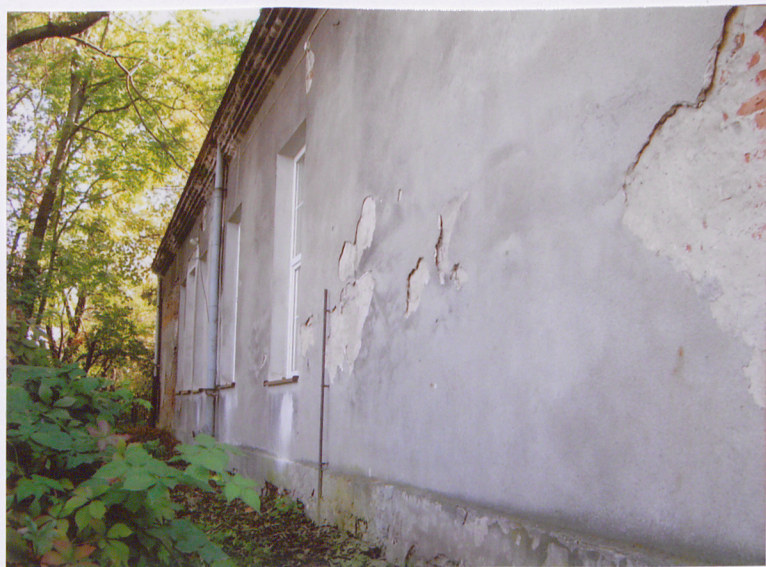
Elewacje tylna - wschodnia części środkowej jest niesymetryczna z trzema otworami okiennymi.

17. ELEWACJA TYLNA - WSCHODNIA
DAWNEJ STAJNI

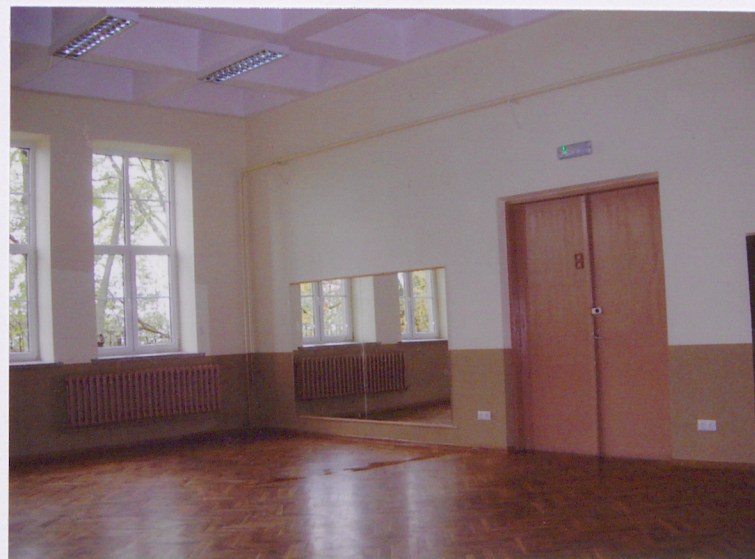
Wnętrze - wejście na osi budynku środkowego prowadzi do korytarza, w jego ścianach bocznych są wejścia do pracowni plastycznych. W ścianie tylnej korytarza jest wejście do dużej sali - auli doświetlonej oknami w elewacji tylnej budynku. Pomieszczenie w alkierzu południowym połączone jest komunikacyjnie z pracowniami w budynku i w łączniku. Alkierz północny z wejściem po schodach przy narożu pełni funkcję mieszkalną.

18. WNEȚRZE SALI - AULI
