| NR | 2394 |

KAPLICZKA ŚW. JANA NEPOPMUCENA

XVIII, XIX w.

JAROSŁAW

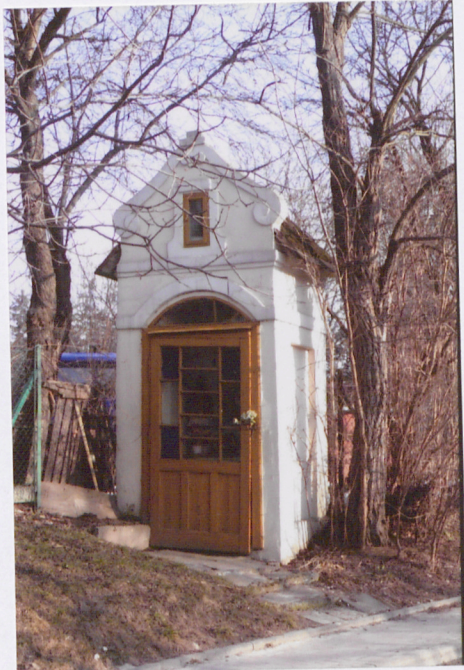
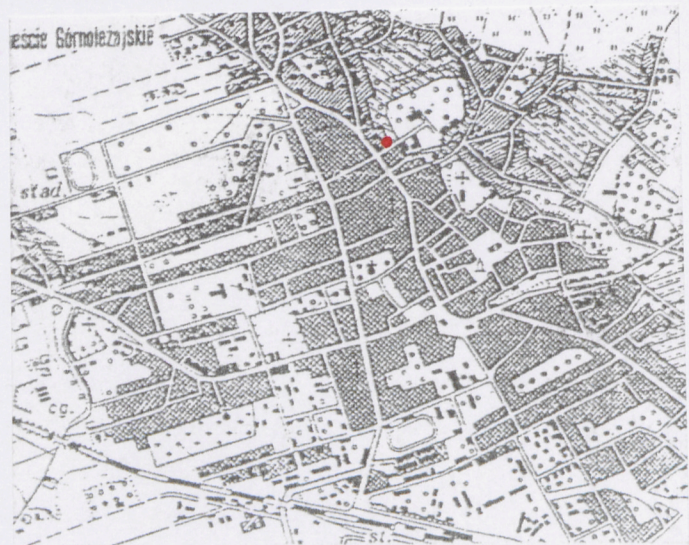
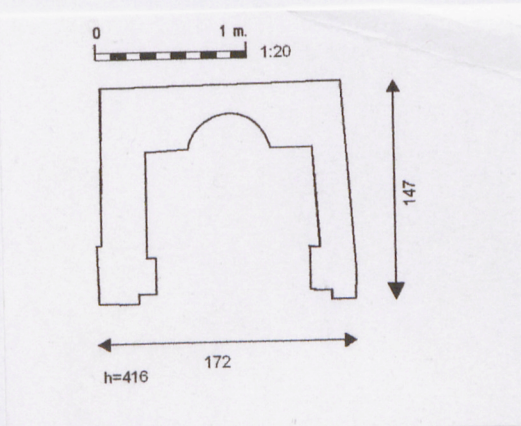
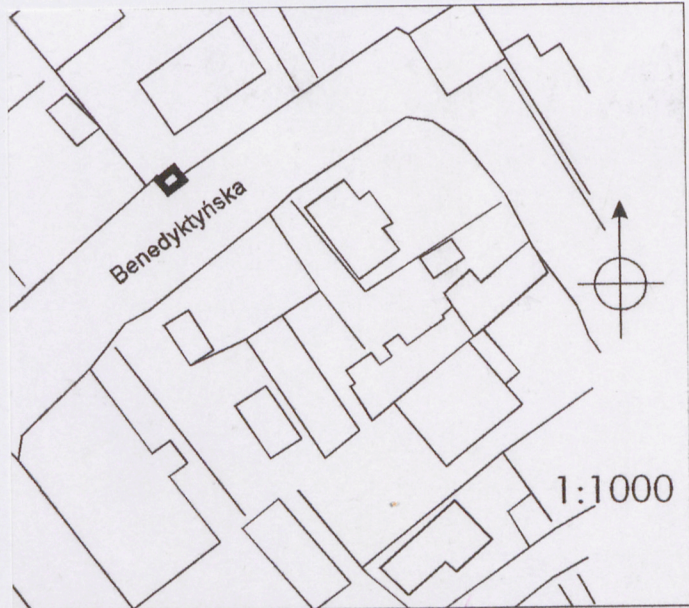
11. Zdjęcia, rzut, przekrój, sytuacja, orientacja

Usytuowanie: Kapliczka usytuowana nieco ukośnie i powyżej linii chodnika, po lewej stronie w połowie pasa drogi prowadzącej do opactwa benedyktynek.

Murowana z cegły na zaprawie glinianej, tynkowana z pobiałami. Dojście po trzech stopniach z płyt chodnikowych.

Założona na rzucie prostokąta z półokrągłym cofnięciem partii środkowej wewnętrznej części tylnej ściany.

Jednokondygnacyjna nakryta dachem dwuspadowym z pełnym deskowaniem, krytym blachą ocynkowaną z przybitymi płytami azbestowymi. Dach z wyraźnymi okapami wspartymi na trzech stolarko opracowanych kroksztynach.

Elewacja frontowa zachodnia: parterowa ze szczytem, jednoosiowa, otynkowana na kolor blado ugrowy i biały ze szczytem zwieńczonym wolutami. W elewacji drzwi płycinowe jednoskrzydłowe, przeszklone w partii górnej z łukowym naświetlem. Otwór drzwi od góry obramowany prostą opaską przechodząca na elewację boczną południową. Szczyt oddzielony od bryły prostym gzymsem. W szczycie małe prostokątne okienko obramowane skromną, rozszerzającą się na dole opaską i nadprożem na górze.

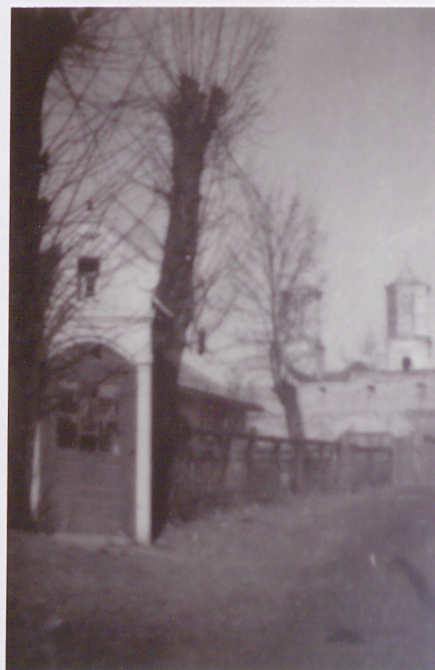
1. Plan katastralny Jarosławia z 1879 r. Część północna miasta
2. Plan katastralny Jarosławia z 1913 r. Część północna miasta
3. Widok na kapliczkę i opactwo, ok. 1935 r.
4. Widok na kapliczkę i bramę wjazdową opactwa
5. Elewacja wschodnia - tylna

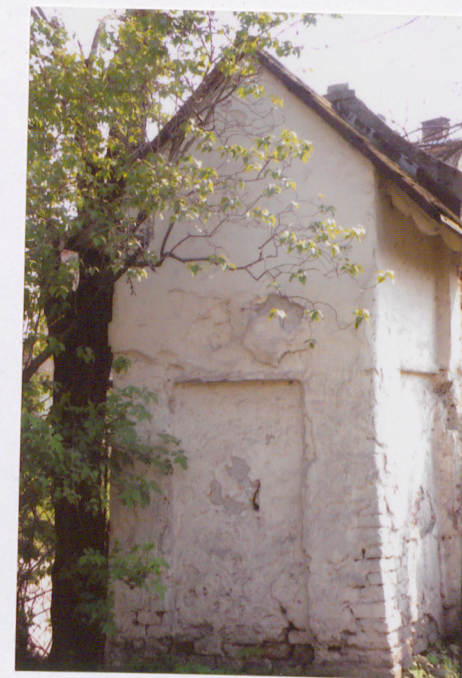
5.

Elewacja tylna częściowo otynkowana z niszą jak w elewacjach bocznych, bez podziałów.

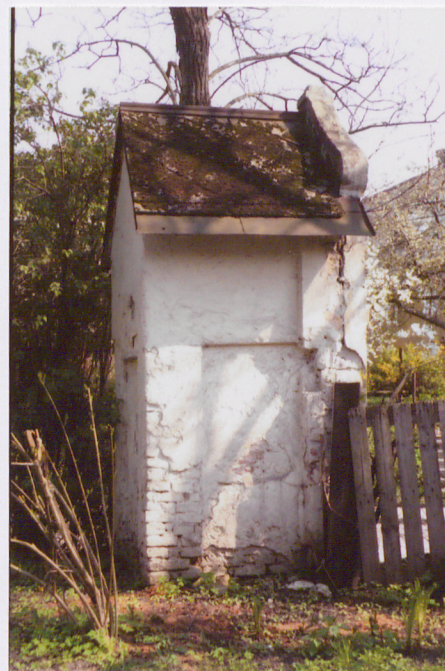
Elewacja boczna północna częściowo otynkowana, bez otworów z niszą jak w elewacji pld.

1. Plan Jarosławia z 1906 r. wykonany przez inż. S. Kornmana
2. Elewacja północna
3. Kroksztyny pod okapem
4. Św. Jan Nepomucen i Matka Boża – rzeźby w kapliczce
5. Krucyfiks
6. Górna partia drzwi wejściowych do kapliczki
