1. Obiekt zabytkowy

KAPLICZKA UL. BENEDYKTYŃSKA

MIASTO
JAROSŁAW

JAROSEAW - KAPLICA UL. BENEDYKTYN

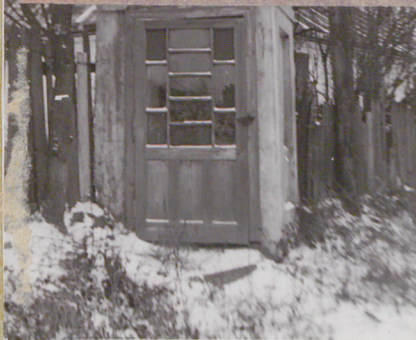
na planie kwadratu.
Drewni wąskowe prostokątne, zabezpieczone od góry tuleiami kołowymi z opaską. Całość w formie trójkątnej obramowanej wewnątrz. Wewnątrz prostokątny otwór. Dach dwuspadowy.

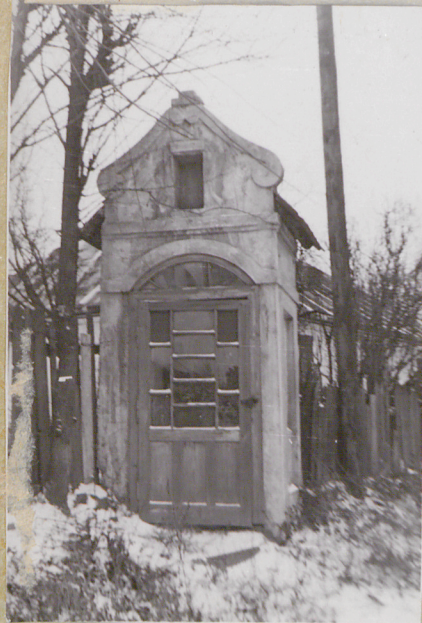
Kapliczka nitykowana
przy ul. Benedyktynskiej.
Murwana, tytulowana
na planie kwadratu.
Drewno węglowe prostokątne, zabezpieczone
od góry tynkiem ko-
nowym z opaską.
Była w formie trój-
kątnej obramowanej wa-

ntami. W kątach prostokątny otwór.
Dach dwuspadowy.
