PLEBANIA

1894 r.

JAROSLAW

4. Adres ul. 3 Maja 12

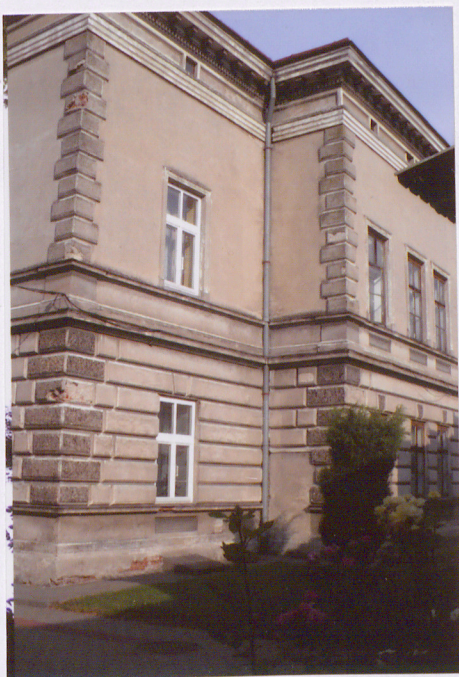
1. Elewacja zachodnia część południowa
2. Elewacja południowa
3. Balkon na elewacji frontowej
4. Szczyt ryzalitu
5. Ganek na I p. elewacji zachodniej

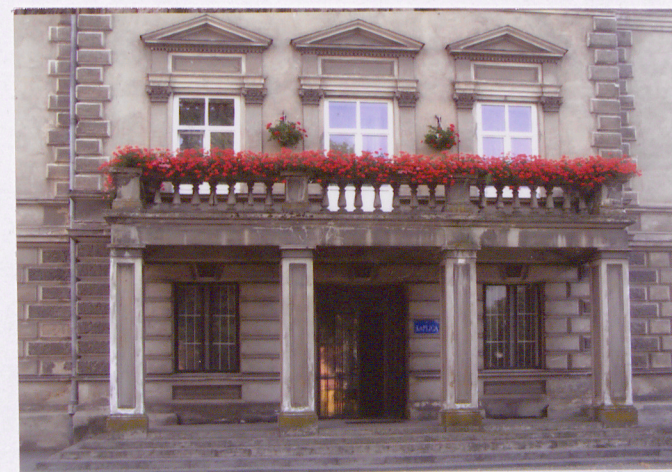
3.

Elewacja frontowa pięcioosiowa, z płytkim trójosiowym ryzalitem na osi środkowej. Na wysokości I piętra okazały balkon wsparty na czterech filarach ustawionych na niskich cokołach. Balkon z balustradą tralkową dzieloną na odcinki w rytmie filarów. Analogiczna balustrada wieńczy gzyms nad ryzalitem. Elewacja do poziomu I piętra poziomo żłobkowana. Wszystkie naroża boniowane. Drzwi wejściowe wysokie, dwuskrzydłowe, z metalową kratą. Wejście po pięciu schodkach. Okna na parterze skrzynkowe, drewniane dwuskrzydłowe, sześciokwaterowe zabezpieczone metalowymi kratami. na piętrze z PCV dwuskrzydłowe czterokwaterowe. Nad drzwiami i oknami parteru zdobieni w formie kłinców. Okna na pierwszym piętrze w obramieniach zwieńczonych trójkątnymi tympanonami. Na ryzalicie dodatkowo flankowane pilastrami. Gzyms międzykondygnacyjny profilowany nad nim podokienny. Ścianka kolankowa z małymi okienkami dekorowana płycinami ze stylizowaną dekoracją roślinną. Nad nią fryz złożony w dolnej partii z dekoracji kostkowej, w górnej z wolich oczu. Gzyms wieńczący wsparty na naśladowanych belkowanie konsolach z motywem akantu.

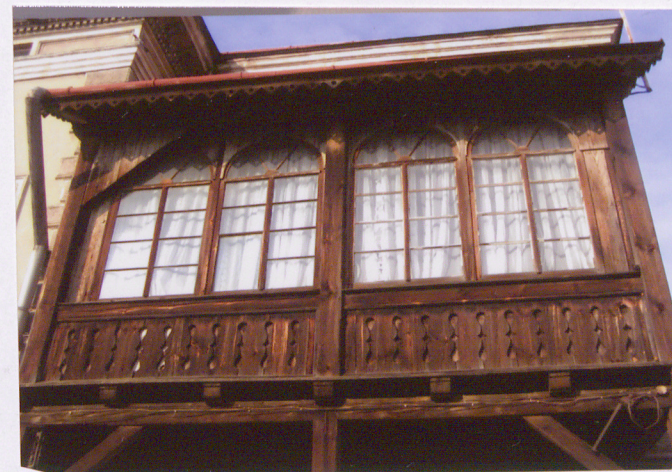
5.

Elewacja tylna sześćoosiowa z czteroosiowym ryzalitem. Elewacja do poziomu I piętra poziomo żłobkowana. Wszystkie naroża boniowane. Okna o prostych obramowaniach bez tympanonów. Od południowego wschodu dobudowano na poziomie piętra drewniany ganek o sześciu półkolistych wielokwaterowych oknach i ciesielsko opracowanej dekoracji rytmicznej. Ganek stylistycznie nawiązuje do architektury kurortowej.

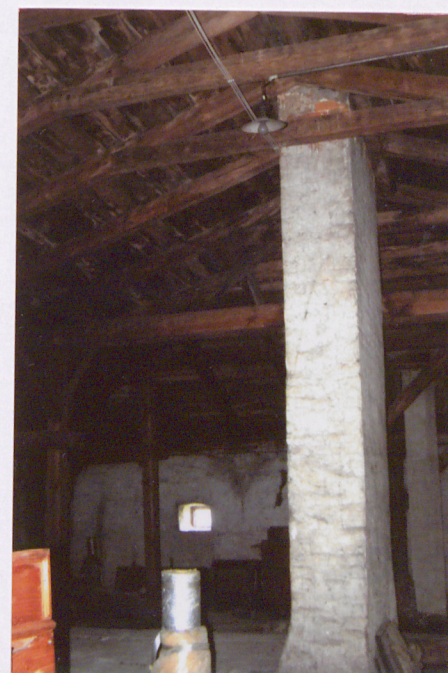
Murowany z cegły, tynkowany, więźba dachowa drewniana płatwiowo – kleszczowa, dach pokryty blachą. Posadzki terakotowe, płytki lastrico, parkiet, podłoga biała, w piwnicy wylewka betonowa, schody dwubiegowe drewniane, do piwnic jednobiegowe cementowe. Balustrady metalowe. Okna drewniane, skrzynkowe dwudzielne, czterokwaterowe. i z PCV. Drzwi: drewniane płycinowe, pełne z głębokimi ościeżami i profilowanym gzymsem, metalowe przeszklone z kratą i drewnopodobne **Założony** na rzucie prostokąta z płytkim ryzalitem na osi elewacji frontowej i głębszym na osi elewacji tylnej. Układ wnętrza wielotraktowy, pięcioosiowy, z sienią na osi i klatką schodową **Piętrowy**, podpiwniczony, przy elewacji tylnej na wysokości I piętra dobudowany drewniany ganek, wsparty na drewnianych słupach. Dach niski czterospadowy.

1. Sklepienie w piwnicy
2. Drzwi w sali na I p.
3. Drzwi w korytarzu na I p.
4. Korytarz w piwnicy
5. Więźba dachowa
