KARTA EWIDENCYJNA ZABYTKÓW
ARCHITEKTURY I BUDOWNICTWA

1. Obiekt **DOM MIESZKALNY**

2. **1903 r.**

4. Adres
Jarosław, Głowackiego 12

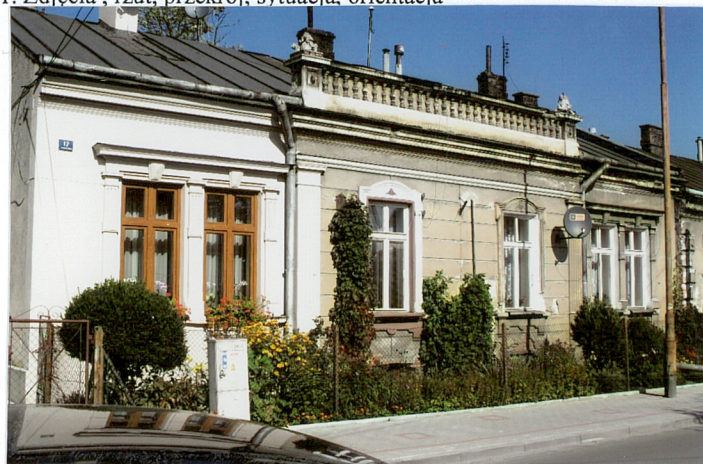
Skala 1:200 h: 3.30

Zalozony na rzucie prostokąta, z płytkim ryzalitem środkowym od frontu. Układ wnętrza dwutraktowy, czteroosiowy, niesymetryczny. Na osi środkowej w trakcie tylnym, usytuowano wąską sień przechodzącą na granicy traktów w korytarz, który prowadzi do zlokalizowanej obok kuchni, pomieszczeń na osiach skrajnych i pokoi frontowych. Od zachodu z sienią sąsiaduje klatka schodowa dostępna z podwórza.

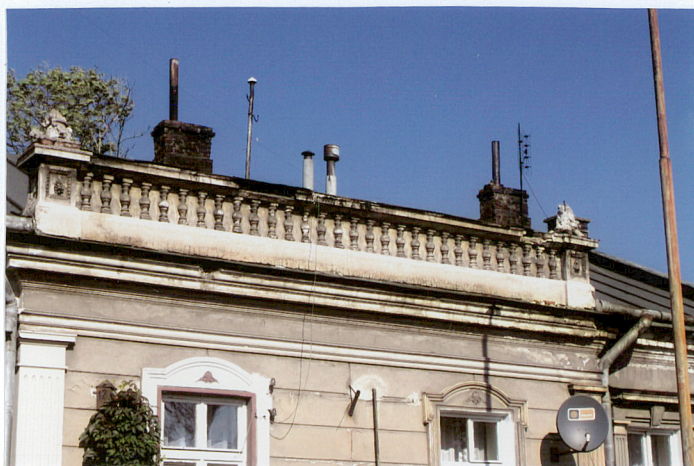
Elewacja frontowa – południowa, sześciosiowa, symetryczna, akcentowana dwuosowym ryzalitem środkowym, opiętym na narożach pilastrami. Płaszczyzna ryzalitu pokryta jest pasowym pseudoboniowaniem i zakończona belkowaniem. Powyżej, na wysokości dachu, wznosi się pełna balustradowa attyka, ze sterczynami w narożach. Prostokątne okna ryzalitu obwiedzione zostały profilowanymi opaskami zwieńczonymi nadwieszonymi łękami z uszakami i fartuchami w podokiennikach. Segmenty boczne są także dwuosowe. Zdwojone okna, flankowane pilastrami, posiadają profilowane opaski z kluczami i wspólny gzyms wieńczący. W podokiennikach występują płyciny.

Elewacja frontowa - południowa, ryzalit środkowy

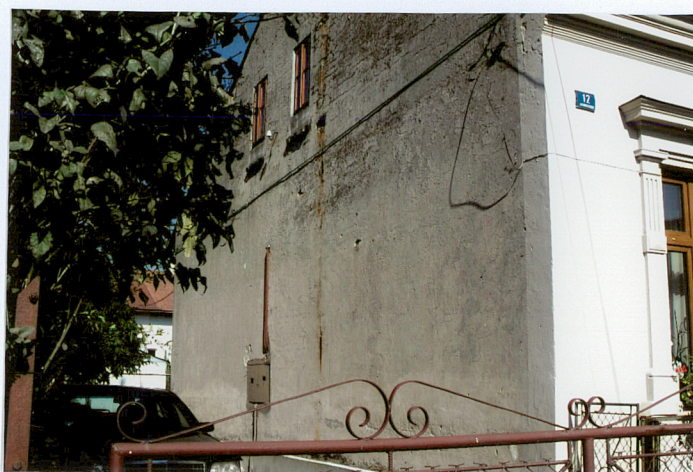
Elewacja boczna – zachodnia, bez dekoracji architektonicznej, zwieńczona trójkątnym szczytem dachu, przeprutym dwoma prostokątnymi okienkami strychowymi.

Elewacja boczna - zachodnia

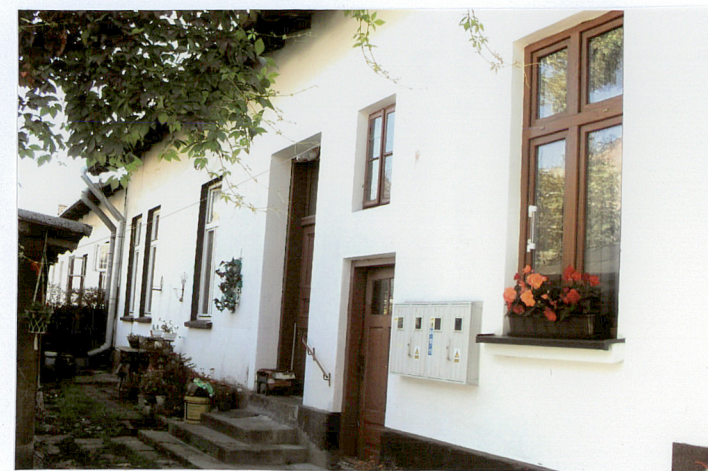
Elewacja tylna – północna, sześciosiowa, niesymetryczna, bez dekoracji architektonicznej. Okna prostokątne, z gzymsami w podokiennikach.

Elewacja tylna - północna

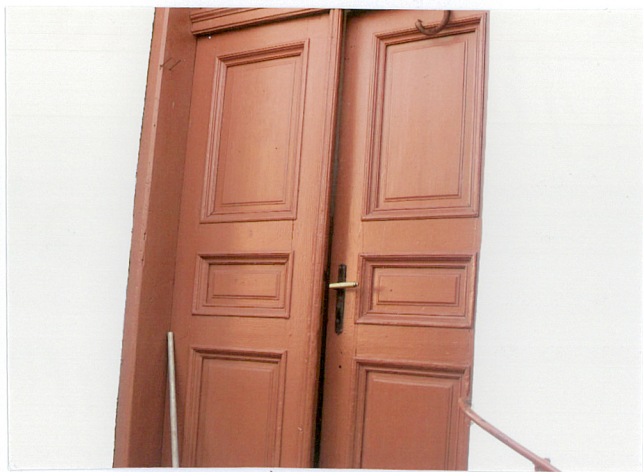
Drzwi wejściowe w elewacji tylnej - północnej

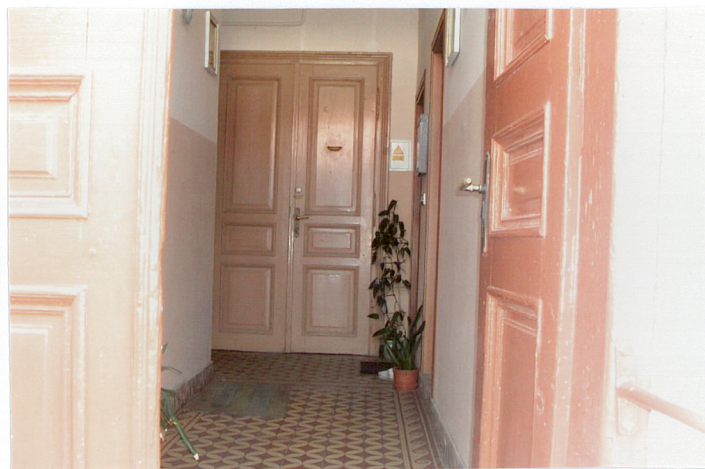
Sieni, widok w kierunku południowym

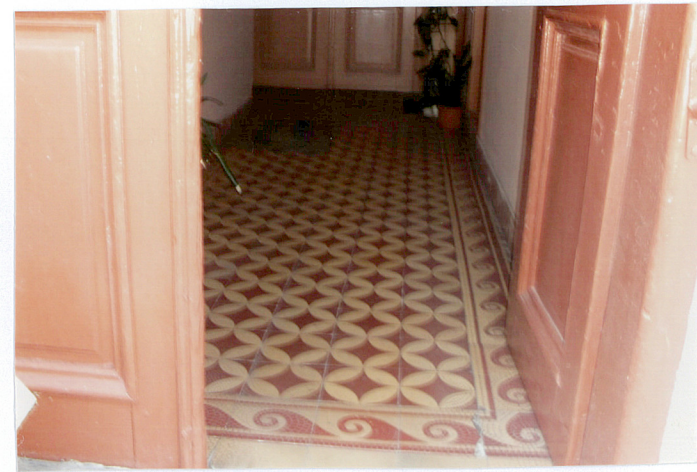
Wnętrze – w sieni i korytarzu zachowała się oryginalna posadzka ceramiczna w kolorze beżowo-brązowym, dekorowana motywem geometrycznym, z bordiurą.

Posadzka w sieni

20.Najpilniejsze postulaty konserwatorskie Remont kapitalny całego domu, założenie izolacji przeciwwilgociowych, remont więźby dachowej, usunięcie papy i wymiana skorodowanej blachy ocynkowanej, przebudowa kominów. Konserwacja i uzupełnienie tynków zewnętrznych i dekoracji architektonicznej fasady. Należy zachować oryginalne posadzki ceramiczne w sieni i korytarzu oraz płycinową stolarkę drzwiową.
