KOŚCIÓŁ rzym.-kat. p.w. św. Katarzyny

1672 r.

GOGOŁÓW

Miejscowość GOGOŁÓW	2. Obiekt (nazwa jak w karcie) Kościół rzym.-kat. p.w. św. Katarzyny	3. Zawartość wkładki (nazwa obiektu lub materiału uzupełniającego) tekst i fot.
-------------------------------	---	--

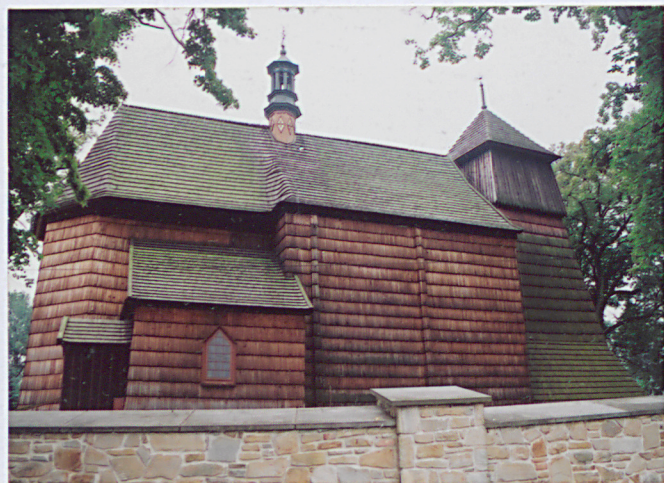
Spis fotografii: 1. Widok ogólny w kierunku prezbiterium, 2. Widok na pd. elewację, 3. Widok na elewację pn., 4. Fragment wieży, 5. Widok na elewację wsch., 6. Widok na wieżę, 7. Fragment pd. elewacji prezbiterium, 8. Widok na dachy wieży i korpusu, 9. Bramka wejściowa, 10. Drzwi główne, Drzwi z kruchty do nawy, 12. Drzwi z prezbiterium do zakrystii, 13. Wnętrze zakrystii, 14. Widok w kierunku prezbiterium, 15. Widok na pn. ścianę prezbiterium, 16. Widok na chór muzyczny, 17. Widok z przedsionka wieży w kierunku wnętrza kościoła, 18. Widok na chór muzyczny, 19. 20. Wieżba dachowa, 21. 22. Dzwonnica.
