DAWNY GMACH STAROSTWA obecnie URZĄD REJONOWY

J A R O S Ł A W

ul. Jana Pawła II nr 17

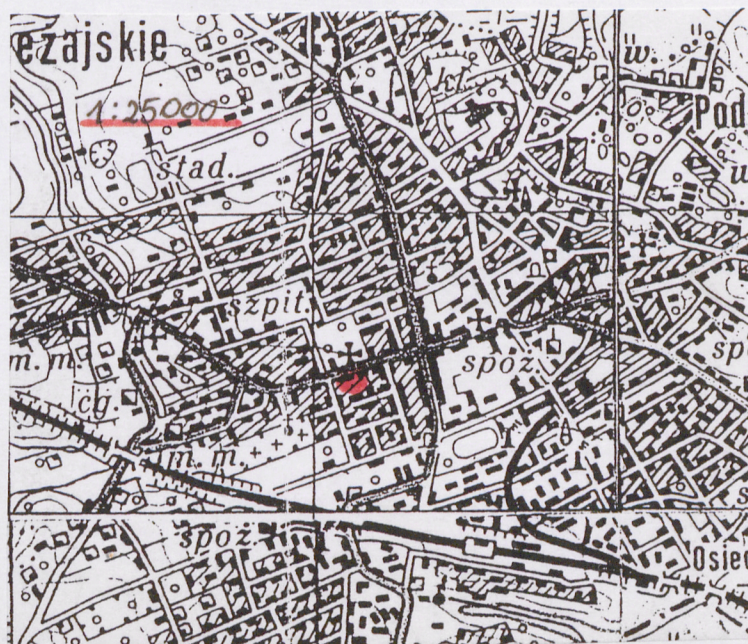
Dwupiętrowy z częściowo użytkowym poddaszem, podpiwniczony, dachy dwuspadowe. Bryła składa się z korpusu głównego równoległego do ulicy oraz z dwóch skrzydeł prostokątnych do niego od strony północnej. Elewacje od strony północnej oraz elewacja wschodnia mają podobną dekorację - boniowany parter, gzymsy międzykondygnacyjne, profilowany gzyms wieńczący. Okna ujęte są w cztery rodzaje obramień - na parterze z ukośnych boni, na I piętrze z płycinami podokiennymi i pilastrami po bokach podtrzymującymi prosty gzyms lub trójkątny przerwany naczółek. Na II piętrze występują okna z nadrożem wolutowym z muszlą w środku.

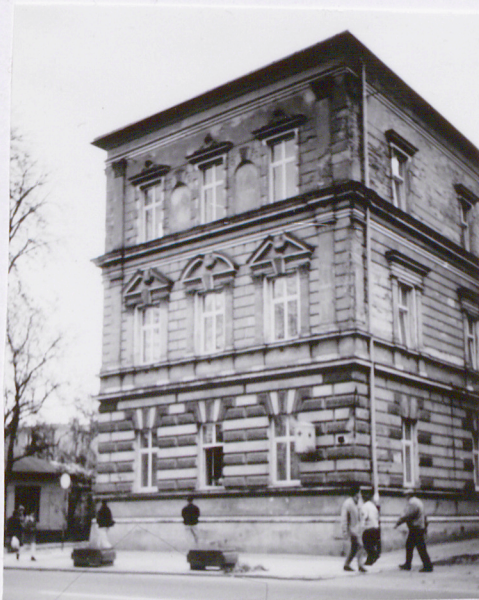
1. Elewacje skrzydła wschodniego
2. Elewacja północna środkowej części korpusu głównego
3. Elewacje ryzalitu zachodniego

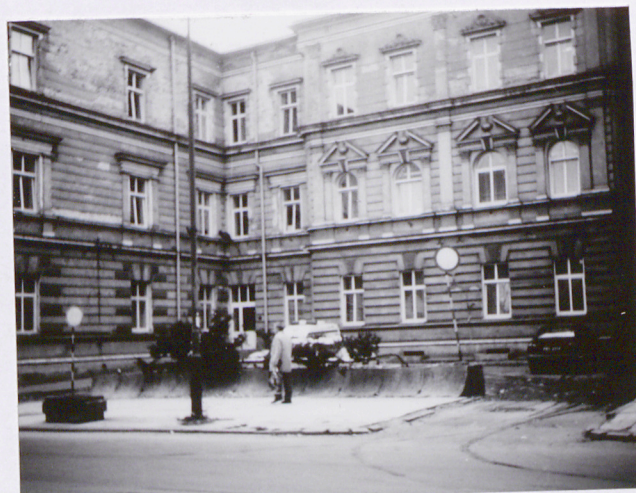
2.

Elewacja północna - zachodniej części korpusu głównego - jest 10-osiowa niesymetryczna z ryzalitowaną. 5-osiowy ryzalit w górnych kondygnacjach flankowany jest pilastrami z korynckimi kapitelami. Na I piętrze na całej szerokości ryzalitu występuje balkon z metalową ozdobną balustradą i na ozdobnych wspornikach. Półokrągłe okna w profilowanej opasce przedzielone są pilastrami z kapitelami korynckimi. Dwa okna skrajne mają nadproże z gzymsu i trójkątnego przerwanego naczółka z wazonami w środku płyciny.

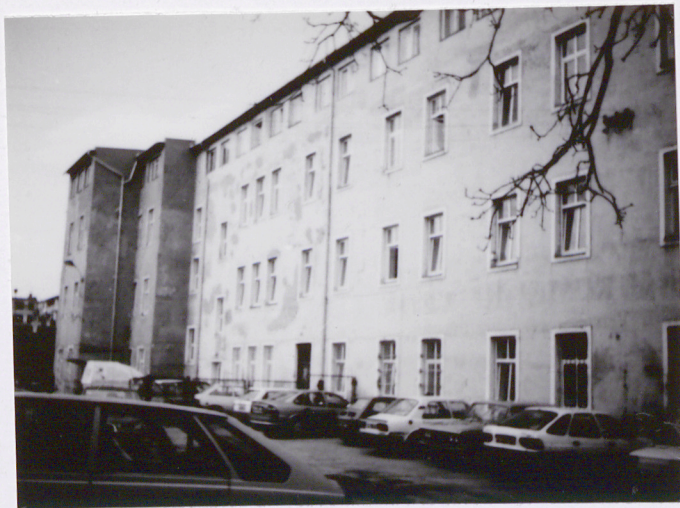
Elewacje zachodnie - szczytowa i południowa są bez dekoracji, południowa wieloosiowa niesymetryczna ma część okien ujętych w opaski płaskie.

4. Elewacja tylna - widok od strony wschodniej
 5. Główna klatka schodowa
 6. korytarz korpusu głównego

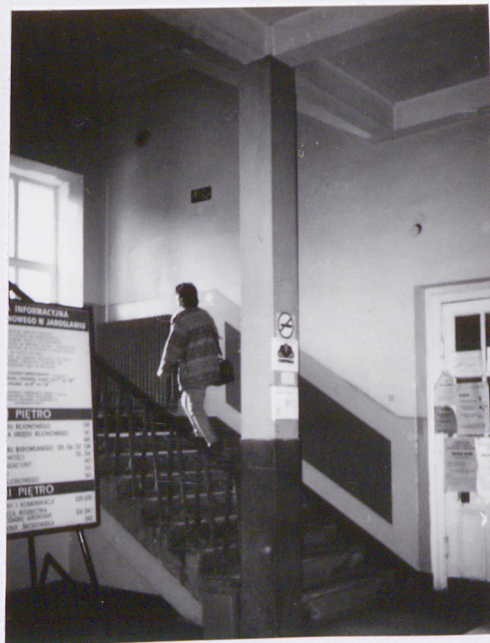
5.

Wnętrze - do wnętrza budynku prowadzą trzy wejścia od strony północnej, usytuowane na styku korpusu głównego ze skrzydłami bocznymi oraz dwa wejścia od strony południowej. Główne wejście jest w części zachodniej prowadzi do obszernego hallu, przy jego ścianie południowej usytuowana jest dwubiegowa klatka

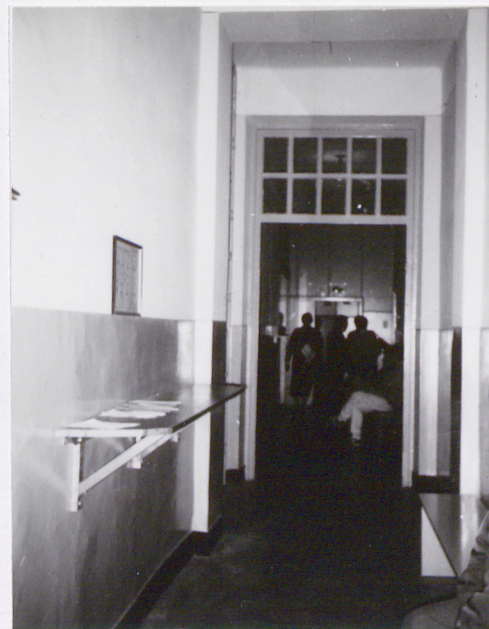
6.

schodowa i wyjście na podwórze, w ścianach bocznych hallu są przejścia do wąskich korytarzy biegnących przez środek korpusu głównego i połączonych z korytarzami w skrzydłach bocznych. Z korytarzy są wejścia do pomieszczeń biurowych. We wschodniej części korpusu głównego jest druga klatka schodowa.
