1. Obiekt zabytkowy

Kaplica

K. KANCUCHA

SIELESZ

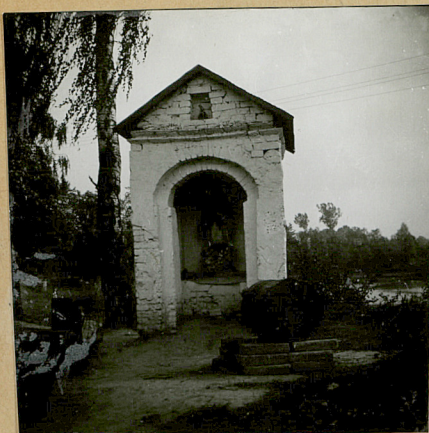
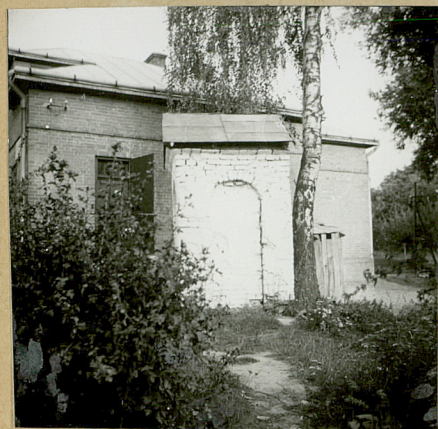
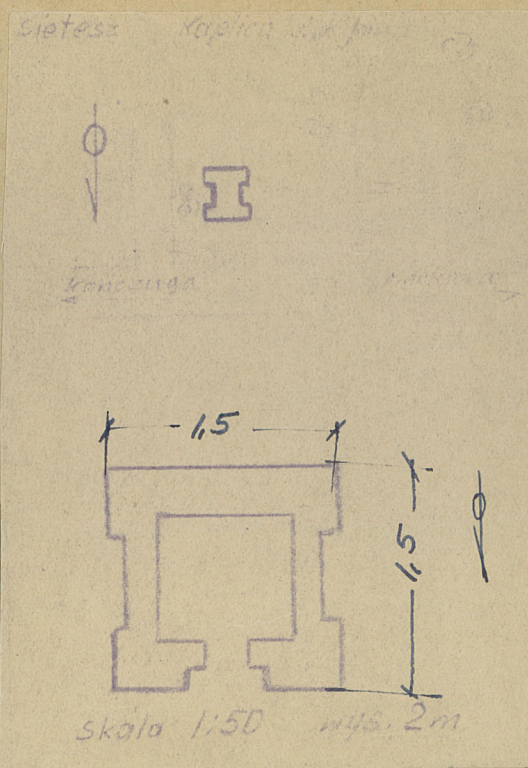
31. Szkic sytuacyjny, plan schematyczny, uwagi opisowe, fotografia

Usytuowany nad starym dworskim ale skry-  
tomu drog. Zdobione na planie kwadratu,  
murowane z cegły, lepienie glinę i bielona. Fasa-  
dy frontowa i tylna zdobione łukowymi rze-  
bami. Boczne urozmaicone dekoracyjnymi  
stępnymi arkadami. Nad wejściem prostokątne  
okno z półkolistym nadprożem. Wstępnie frontowym prostokątne  
okno z łukowym nadprożem. Kolumny wzniesione na ostro-  
wiskach.
