KOŚCIÓŁ PARAFIALNY P.W. NARODZENIA NMP.

2. Czas powstania  
1727-28

KRZESZÓW.

1. Miejscowość KRZESZÓW.	2. Obiekt (nazwa jak w karcie) Kościół parafialny.	3. Zawartość wkładki (nazwa obiektu lub materiału uzupełniającego) tekst, pkt.12:historia, pkt.13:opis.
-----------------------------	-------------------------------------------------------	------------------------------------------------------------------------------------------------------------

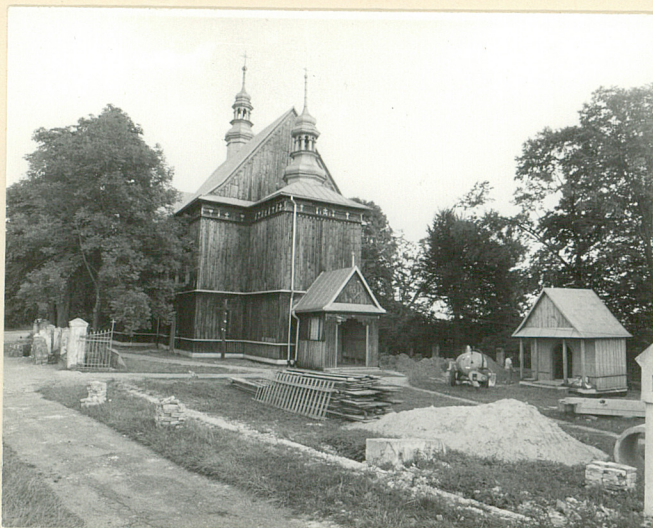
1. Widok od zach.
2. Widok od płd.-zach
3. Widok od płn.-wsch
4. Widok od płd.-wsch
5. Widok na prezbiter
6. Widok na płd.str. nawy.
