DOM MIESZKALNY – KAMIENICA

JAROSŁAW

**Plac Mickiewicza 16
37-500 Jarosław**

1. Miejscowość	2. Obiekt (nazwa jak w karcie)	3. Zawartość wkładki (nazwa obiektu lub materiału uzupełniającego)
JAROSŁAW	DOM MIESZKALNY – KAMIENICA Plac Mickiewicza 16	C.D. OPISU POZ. 13, FOTOGRAFIE

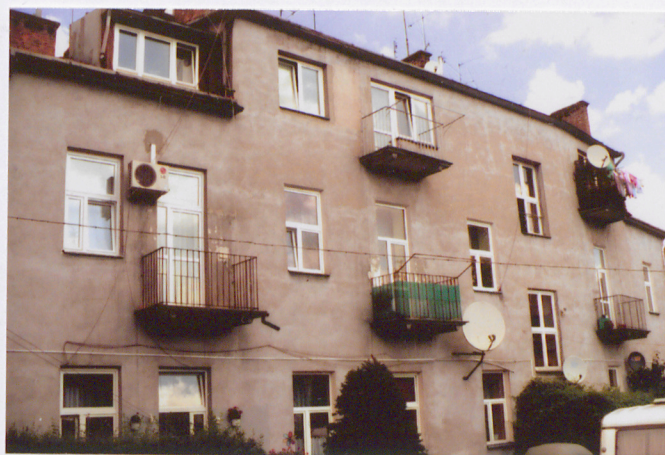
Elewacja tylna południowa trzykondygnacyjna, siedmioosiowa w kolorystyce zbliżonej do kolorystyki elewacji frontowej, całkowicie współcześnie przebudowana z balkonami na 2 i 3 kondygnacji.

1. Widok na północną stronę ulicy. Pocztówka z 1906 r.
2. Elewacja południowa
3. Elewacja północno - wschodnia
4. Elewacja północno - zachodnia
5. Zachodni fragment elewacji południowej
6. Elewacja południowo - wschodnia

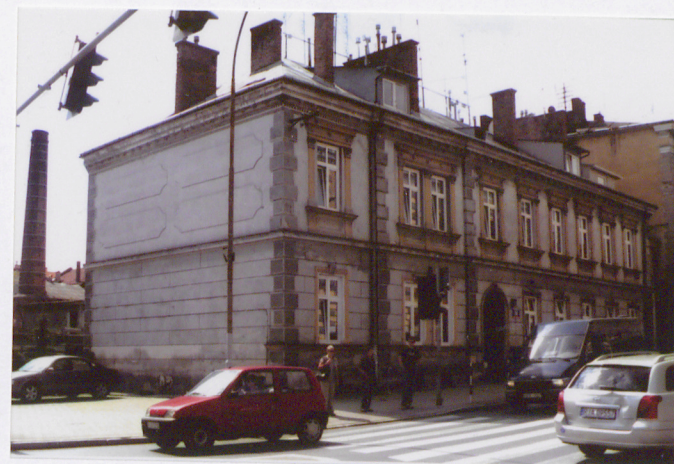
3.

Elewacje frontowa – północna dziewięcioosiowa, otynkowana w kolorze szaro niebieskim z ciemniejszymi elementami podziału pionowego i poziomego, obramowania otworów okiennych w kolorze żółto ugowym. W elewacji frontowej dwudzielny cokolik z okienkami piwnicznymi częściowo od zachodu w studzienkach. Parter na całej wysokości boniowany. Elewacja rozczłonkowana poziomo gzymsem międzykondygnacyjnym, pionowo pasami fakturowanego boniowania w narożach oraz między pierwszą i drugą oraz trzecią i czwartą osią. Okna parteru z profilowanymi opaskami. Pod oknem geometryzująca płycina dekoracyjna. W nadprożu klucz.. Okna drugiej kondygnacji z wydatnymi parapetami, flankowane korynckimi pilastrami obejmującymi również część podokienną. Nadproża okien w formie płycin z rozetami zwieńczonych wydatnym gzymsem. Gzyms wieńczący dekorowany ornamentem kostkowym i wolim okiem. Krotoszyny w formie niewielkich wolut dekorowanych akantem. Otwór drzwiowy zwieńczony półkoliście ujęty profilowaną opaską z kluczem. Brama dwuskrzydłowa o konstrukcji metalowej z dekoracyjnie tordowanych prętów, przeszklona szkłem fakturowanym. Naświetle półkoliste o dekoracji ze stylizowanych promieni słonecznych z repusowanym słońcem w centrum.

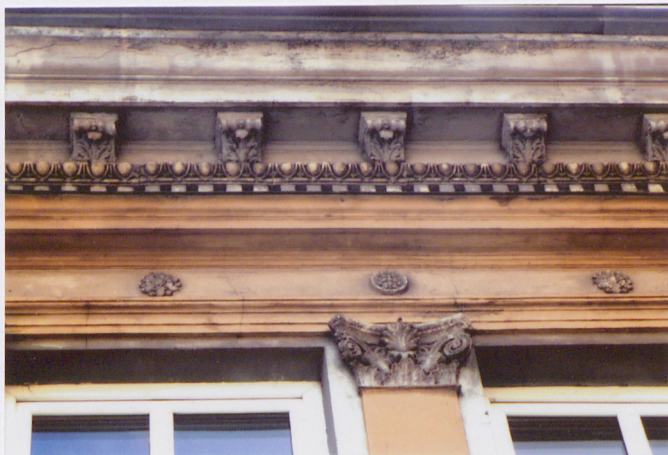
1. Dekoracja górnej partii fasady północnej
2. Dekoracja okna na parterze fasady północnej
3. Brama wejściowa w fasadzie północnej
4. Posadzka w holu na parterze

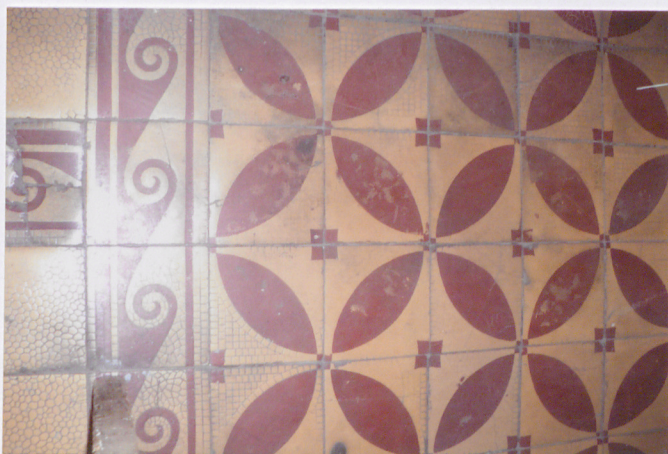
4.

i na wielobiegową klatkę schodową z której są wejścia do poszczególnych mieszkań. Podłogi hollu i korytarzy na parterze pokryte są trójbarwnymi płytkami ceramicznymi w układzie romboidalnym i kwiatowym. Drzwi w dawnym hollu wejściowym oryginalne duże, płycinowe, dwuskrzydłowe z przeszklonym dwudzielnym naswietłem. W kamienicy zachowała się oryginalna stolarka drzwiowa, balustrada schodów, drewniane schody i posadzki ceramiczne. Wyposażenie poszczególnych mieszkań współczesne.

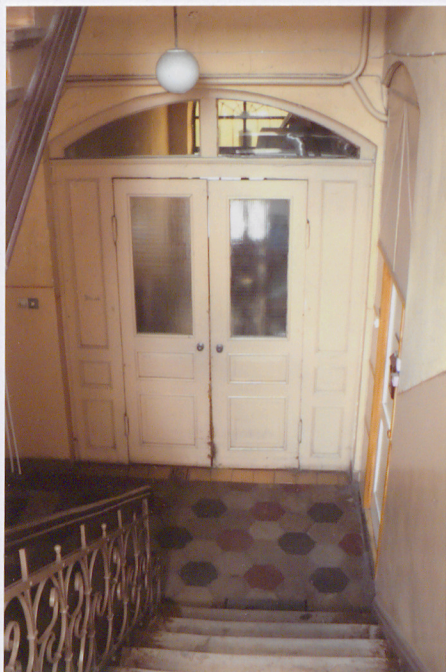
Wyposażenie i wnętrze: Pierwotne wejście główne do budynku w elewacji frontowej prowadziło do małego hollu z posadzką ceramiczną. Holl oddzielony jest od korytarza dużymi wahadłowymi drzwiami płycinowymi z naświetlem. Obecnie wejście to jest nieużywane, rolę jego przejęło wejście w elewacji tylnej. Prowadzi ono do pomieszczeń mieszkalnych na parterze
c.d. wkładka

1. Drzwi wahadłowe wewnętrzne
2. Drzwi wejściowe w fasadzie południowej
3. Posadzka w korytarzach na parterze
4. Schody i balustrada na klatce schodowej
5. Podest z drzwiami wejściowymi na strych

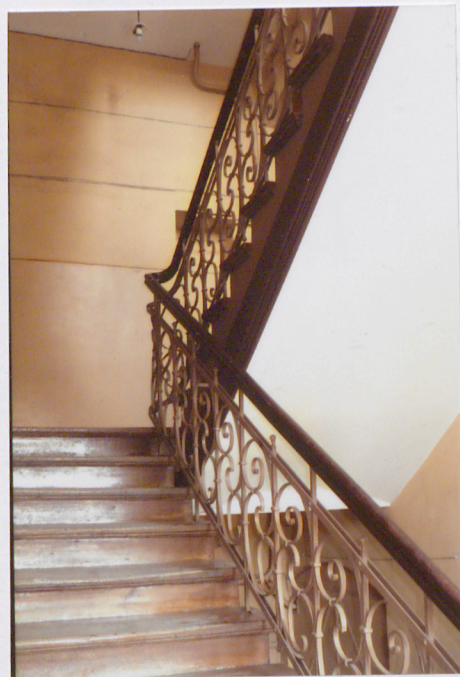
4.

Murowany z cegły, tynkowany. W piwnicy sklepienia odcinkowe. Wieżba dachowa drewniana, krokwiowo – stolcowa. Stropy drewniane, sklepienie odcinkowe. Dach czterospadowy kryty blachą. Posadzki: betonowa, terakotowa, parkiet i podłoga biała. Piwnice murowane z cegły. Schody na piętra dwubiegowe, drewniane, do piwnicy jednobiegowe, betonowe. Stolarka okienna: drewniana i PCV, stolarka drzwiowa: drewniana, brama główna o konstrukcji metalowej.
