PODKARPAŃSKIE

1. Obiekt zabytkowy

POZA SPŁATEM 523/2
D. STODOŁA DWORSKAproponuje BOZ
skreślić z spisu

ZMIĄGORÓD NOWY 5096

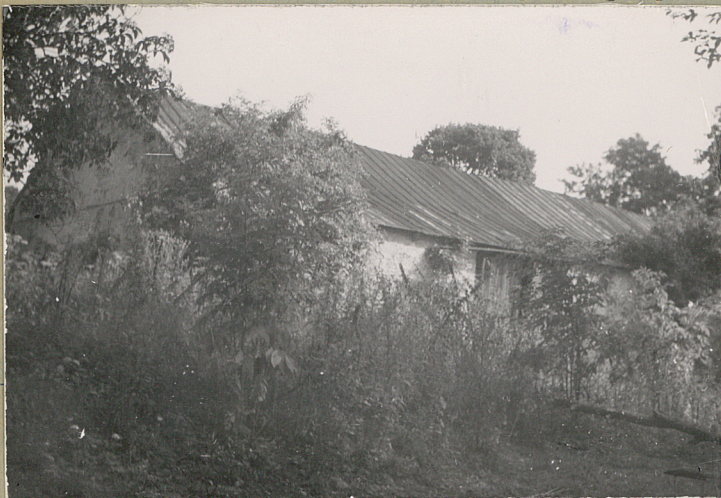
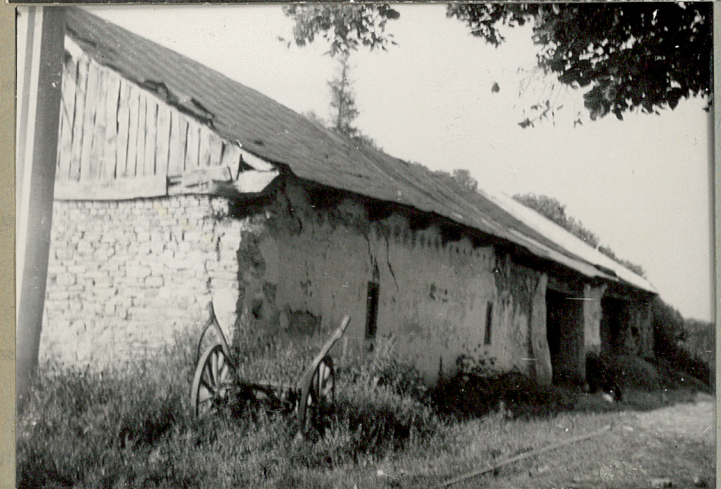
31. Szkic sytuacyjny, plan schematyczny, uwagi opisowe, fotografia

Budynek
 użytkowa-
 -ny na pfn.
 od d. dwo-
 -ru, murwa-
 -ny z kamie-
 -nia i cegły,
 tynkowany,
 prostokątny,
 parterowy,
 bez podpiwo-
 -nienia i
 podziałów.
 Dach sied-
 -lowy kryty
 papą, strop
 płd. mura-
 -ny, pfn. osz-
 -lowany deskami - od tej strony dobudow-
 -wana jest obecnie część nowa drewniana.
 Na osi ścian dłuższych otwory prostokątne, przesłotowe, od wschodu ponadto szerokości wjazd prostokątny. W tej ścianie 2 wąskie okienka prostokątne. Pod wystającymi łonkami belek stropowych pas wryk rombów. Krycie jednopostronne, brach, podady.
